船舶事故調査報告書

平成30年9月5日

運輸安全委員会（海事専門部会）議決

事故種類	乗組員負傷
発生日時	平成29年11月24日 17時50分ごろ
発生場所	福山港（鋼管地区JFE原料パース C-2岸壁） JFEスチール福山港導灯（前灯）から真方位187° 1,600m付近 （概位 北緯34° 27.9′ 東経133° 26.7′）
事故の概要	貨物船いずみ丸は、積み荷役作業中、ハッチカバーを閉鎖する際、乗組員1人が負傷した。
事故調査の経過	平成29年12月5日、本事故の調査を担当する主管調査官（広島事務所）ほか1人の地方事故調査官を指名した。 原因関係者から意見聴取を行った。
事実情報 船種船名、総トン数 船舶番号、船舶所有者等 L×B×D、船質 機関、出力、進水等	貨物船 いずみ丸、499トン 140283、泉海運株式会社（A社）、神藤海運有限会社（船舶借入人、B社） 75.49m×12.30m×7.00m、鋼 ディーゼル機関、1,471kW、平成18年1月
乗組員等に関する情報	船長 男性 52歳 四級海技士（航海） 免許年月日 平成21年5月20日 免状交付年月日 平成26年8月15日 免状有効期間満了日 平成30年5月13日 機関士 男性 69歳 四級海技士（機関）（機関限定） 免許年月日 昭和47年11月17日 免状交付年月日 平成26年1月27日 免状有効期間満了日 平成31年6月4日
死傷者等	重傷 1人（機関士）
損傷	なし
気象・海象	気象：天気 晴れ、風向 北北東、風力 1、視界 良好 海象：海上 平穏、潮汐 下げ潮の中央期 日没時刻：16時58分ごろ
事故の経過	本船は、船長及び機関士ほか3人が乗り組み、福山港C-2岸壁

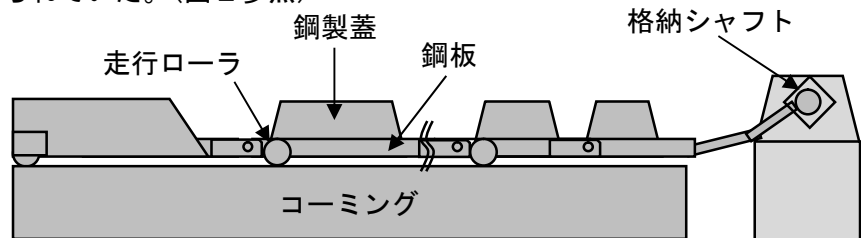
図2 ハッチカバーの構造

ハッチカバーは、長さが約1～2m（先端部は2.6m）、幅が約10mの台形状の鋼製蓋が緩衝材を挟んでそれぞれ両舷のコーミング上にある鋼板で連結した構造で、各鋼製蓋には鋼板を介して走行ローラが1個ずつ設置されており、開放時は、船首カバーが船首側に、船尾カバーが船尾側に、それぞれ油圧駆動機により格納シャフトに巻き取られていた。（図2参照）

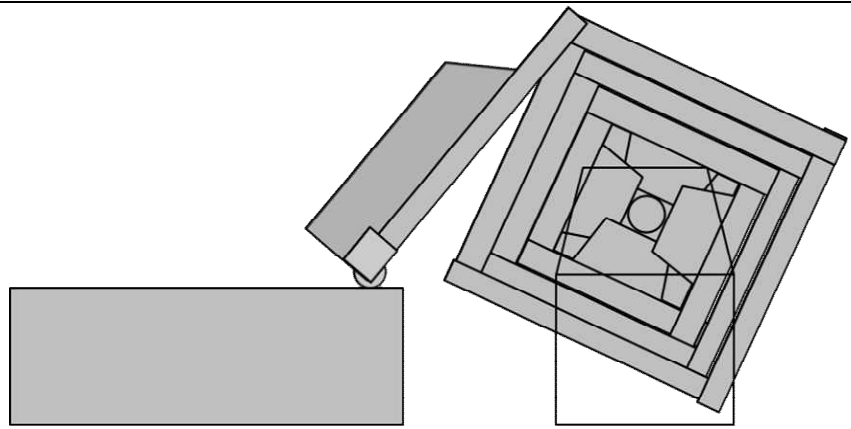
図3 ハッチカバーの格納状態

ハッチカバーの鋼製蓋は、船首カバー及び船尾カバーにそれぞれ13個あり、格納シャフトに近い方から巻き取られるので、長さが格納シャフトから中央部の方に遠くなるにつれて段々長くなる構造であった。（図3参照）

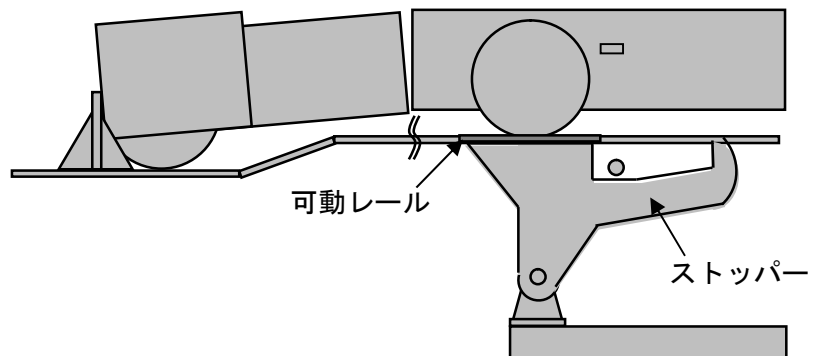
図4 ハッチカバーの閉鎖前の状態

ハッチカバーは、閉鎖する場合、格納シャフトを逆転させ、走行ローラがコーミング上の走行レールを船倉の中央に向けて走行し、船首カバーと船尾カバーがハッチの中央部で突き当たったところで、両カバーの先端部の走行ローラが船倉の中央にある凹部に沈み込み、他のローラの下にある可動レールを油圧駆動機で下げてストッパーを駆動させ、ハッチカバーとコーミングを密着させて完全に閉鎖する構造であった。(図4、図5参照)

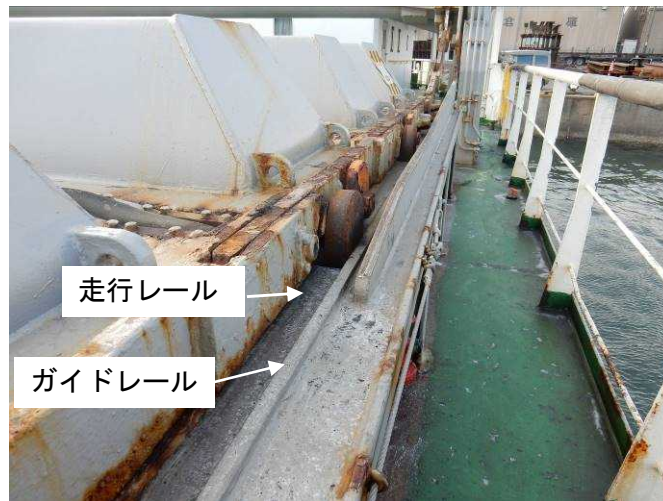
写真4 走行レール及びガイドレール（左舷中央部から船尾方を望む）

コーミング上には、倉口内側に走行レールがあり、外側に脱輪防止のガイドレールが平行して設置されており、ハッチカバー先端部の走行ローラの外側にあるガイドローラがガイドレールに沿って走行し、

ハッチカバー開放時には格納シャフトまで導かれていた。(写真4参照)

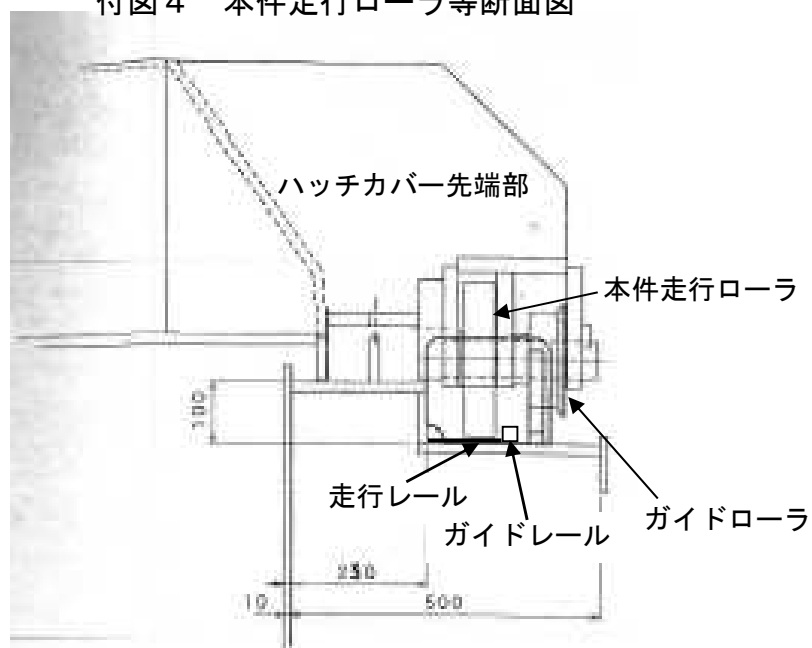
付図4 本件走行ローラ等断面図

船長は、閉鎖状況を見ていたところ、17時50分ごろ、痛いという声が聞こえたので、すぐ機関長に船尾カバーを開放するよう指示して‘船倉中央部の左舷端’(以下「本件閉鎖部」という。)にいた機関士にかけ寄り、機関士の右足が‘船尾カバーの一番中央部寄りの走行ローラ’(以下「本件走行ローラ」という。)に‘走行ローラの走行レール上走行面から深さ100mmの凹み’(以下「本件凹部」という。)で轆ひかれたことを知った。(図1、写真1、写真2、写真3参照)

本船は、積み荷役作業中、船長が、乗組員全員が船首カバーの上に退避したと思ひ、機関士が本件凹部に右足を置いて立っていることに気付かなかったことから、船尾カバーを閉鎖した際、機関士の右足が本件走行ローラに轢かれて負傷したものと考えられる。
