船舶事故調査報告書

平成30年9月5日
 運輸安全委員会（海事専門部会）議決
 委員 佐藤 雄二（部会長）
 委員 田村 兼吉
 委員 岡本 満喜子

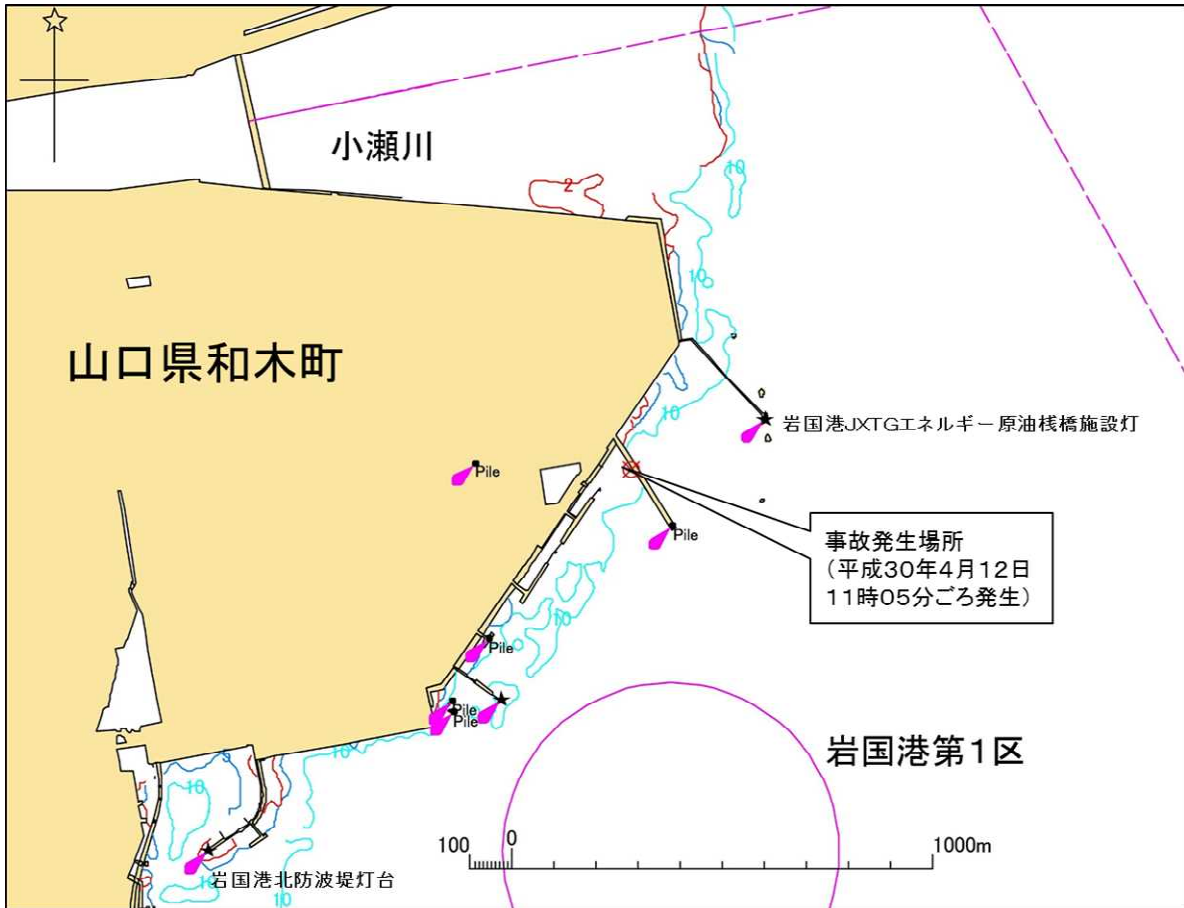
付図1 事故発生場所概略図

事故種類	乗組員負傷
発生日時	平成30年4月12日 11時05分ごろ
発生場所	山口県岩国港第1区 岩国港JXTGエネルギー原油棧橋施設灯から真方位253°350m付近 （概位 北緯34°12.2′ 東経132°14.7′）
事故の概要	油タンカー第拾すみれ丸は、係留作業中、船長が負傷した。
事故調査の経過	平成30年4月23日、本事故の調査を担当する主管調査官（広島事務所）ほか1人の地方事故調査官を指名した。 原因関係者から意見聴取を行った。
事実情報 船種船名、総トン数 船舶番号、船舶所有者等 L×B×D、船質 機関、出力、進水等	油タンカー 第拾すみれ丸、19トン 281-38849広島、山陽オイル株式会社（A社） 23.00m×4.30m×2.00m、鋼 ディーゼル機関、132kW、平成14年3月
乗組員等に関する情報	船長 男性 49歳 一級小型船舶操縦士・特殊小型船舶操縦士・特定 免許登録日 平成10年1月8日 免許証交付日 平成29年9月15日 （平成35年1月7日まで有効） 甲板員 男性 49歳 一級小型船舶操縦士・特殊小型船舶操縦士・特定 免許登録日 平成13年6月11日 免許証交付日 平成28年5月12日 （平成33年6月10日まで有効）
死傷者等	重傷 1人（船長）
損傷	なし
気象・海象	気象：天気 晴れ、風 なし、視界 良好 海象：海上 平穏、潮汐 下げ潮の中央期
事故の経過	本船は、船長及び甲板員1人が乗り組み、貨物油を積載する目的で、岩国港第1区の第3製品出荷棧橋（以下「本件棧橋」という。）において、予定の係留場所に停止して、係留作業を開始した。

船長は、船首が本件棧橋に寄った後、平成30年4月12日11時05分ごろ、前部甲板に船首方を向いて立ち、2本目のヘッドライン（以下「本件ライン」という。）を本件棧橋に投げた後、バランスを崩して後ろに下がったところ、上体を右にひねりながら左足が「前部甲板の左舷側に設けられた開口部」（以下「本件開口部」という。）の左舷側隙間に落下した。（図1、図2、図3参照）
