船舶事故調査報告書

平成30年9月5日
 運輸安全委員会（海事専門部会）議決
 委員 佐藤 雄二（部会長）
 委員 田村 兼吉
 委員 岡本 満喜子

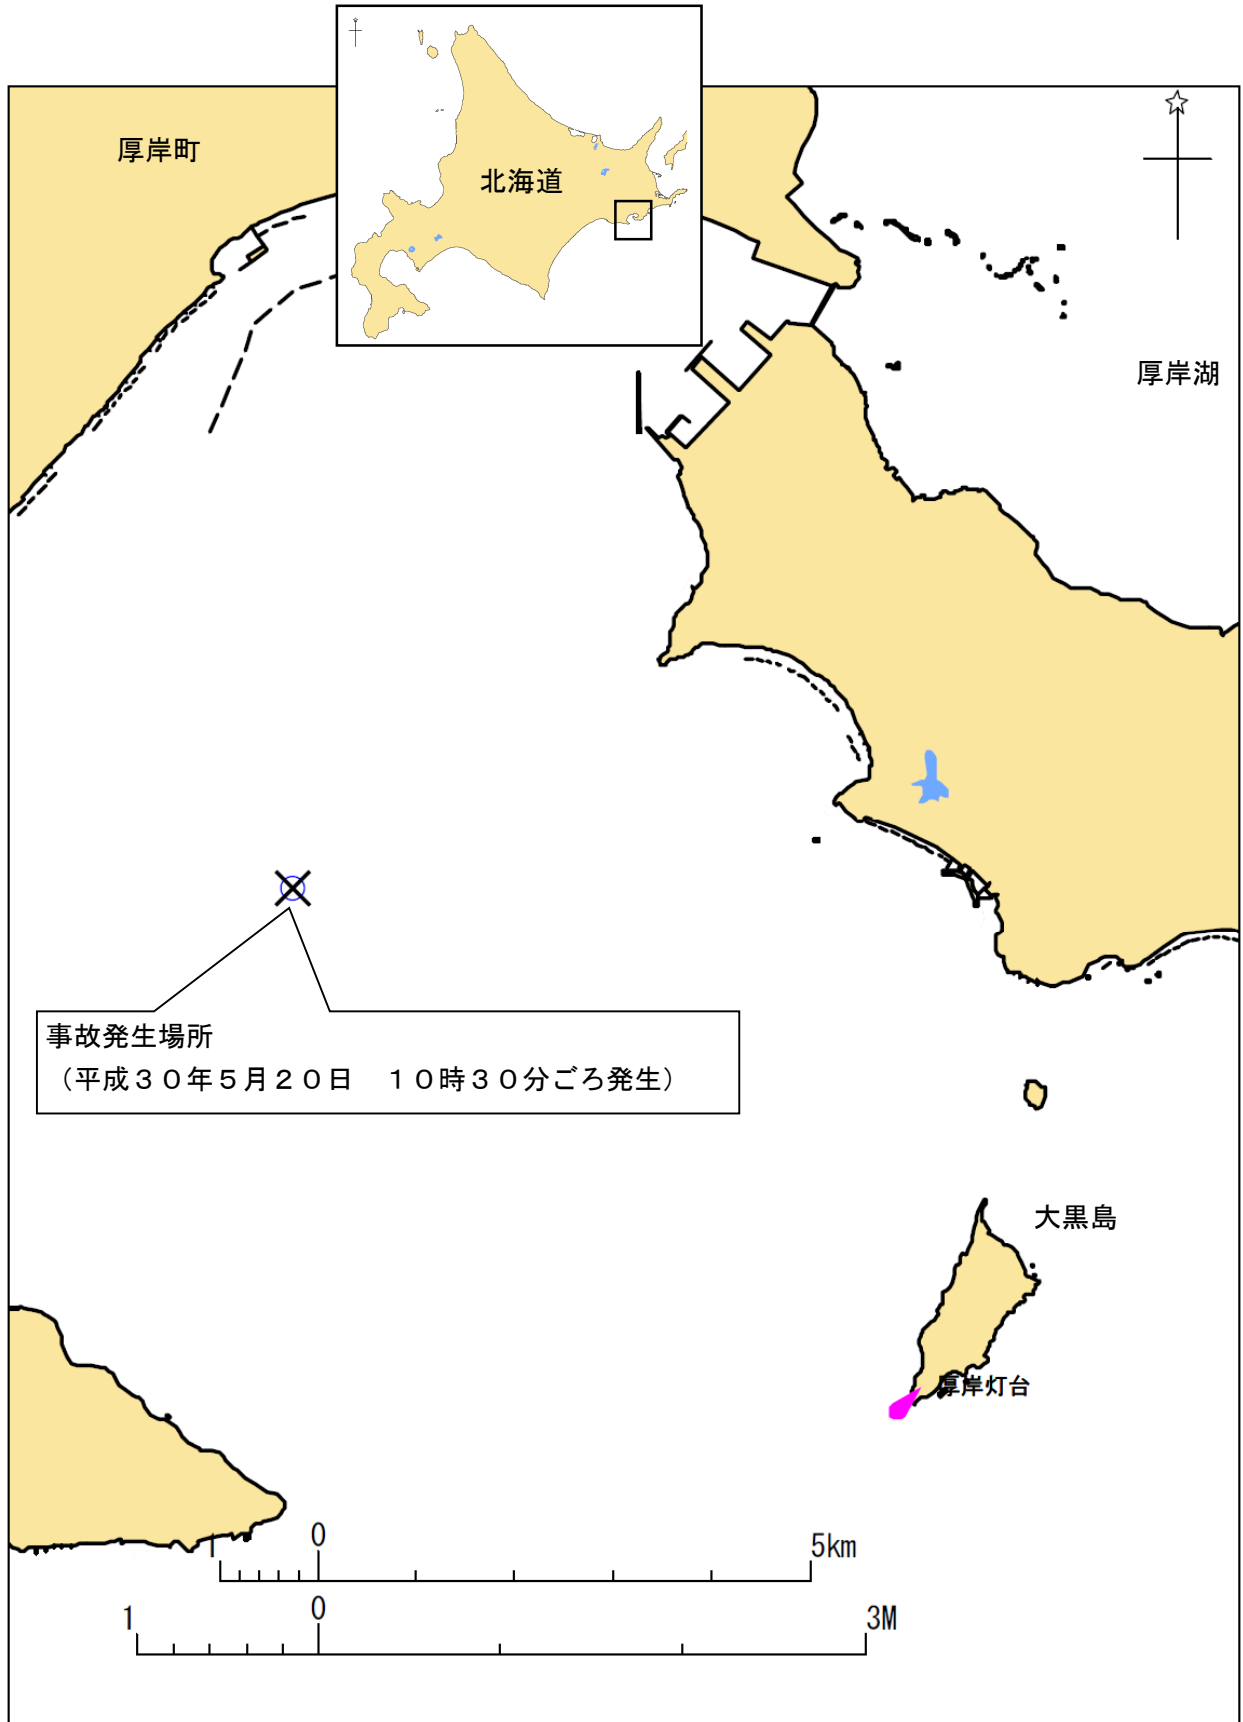
付図1 事故発生場所概略図

事故種類	乗組員負傷
発生日時	平成30年5月20日 10時30分ごろ
発生場所	北海道厚岸町大黒島北西方沖 厚岸灯台から真方位308° 4.4海里（M）付近 （概位 北緯42° 59.6′ 東経144° 47.2′）
事故の概要	漁船 ^{みこく} 三国丸は、大黒島北西方沖に設置したかき養殖施設において作業中、船長が負傷した。
事故調査の経過	平成30年5月31日、本事故の調査を担当する主管調査官（函館事務所）ほか1人の地方事故調査官を指名した。 原因関係者から意見聴取を行った。
事実情報 船種船名、総トン数 船舶番号、船舶所有者等 L×B×D、船質 機関、出力、進水等	漁船 三国丸、1.7トン HK3-120648（漁船登録番号）、個人所有 7.32m（Lr）×2.47m×0.82m、FRP ガソリン機関（船外機）、110kW（動力漁船登録票による）、平成10年3月
乗組員等に関する情報	船長 男性 60歳 一級小型船舶操縦士・特殊小型船舶操縦士・特定 免許登録日 昭和53年3月31日 免許証交付日 平成28年10月18日 （平成34年8月18日まで有効）
死傷者等	重傷 1人（船長）
損傷	なし
気象・海象	気象：天気 曇り、風向 南西、風力 2、視界 良好 海象：波高 約0.5m
事故の経過	本船は、船長が1人で乗り組み、平成30年5月20日09時30分ごろ厚岸町厚岸湖岸の南西方に位置する定係地を出発し、大黒島北西方沖に設置したかき養殖施設に到着したのち、船外機の運転を止めてかき養殖施設での作業を開始した。 船長は、作業が終わりに近づいた10時30分ごろ、本船の左舷前部甲板に備えた‘かき養殖施設の桁綱を伝って前方に本船を進めるローラ’（以下「本件ローラ」という。）を回転させて移動しながら‘綱につながれたかき籠（5段、水面下約2.5m）を海面付近に揚
