船舶事故調査報告書

平成30年9月5日

運輸安全委員会（海事専門部会）議決

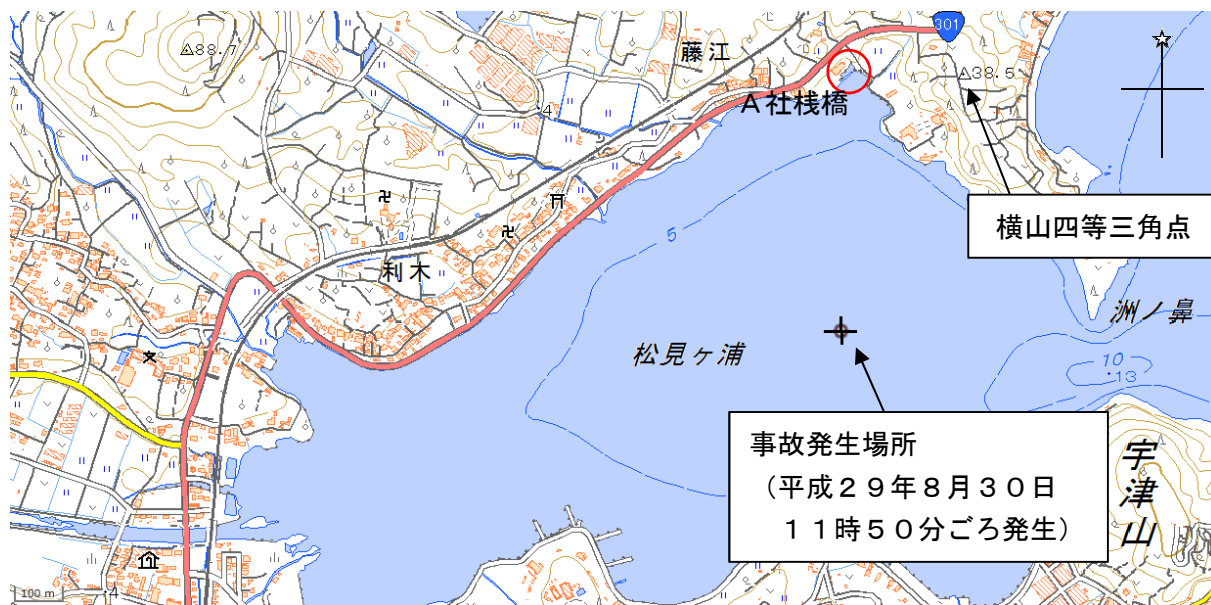
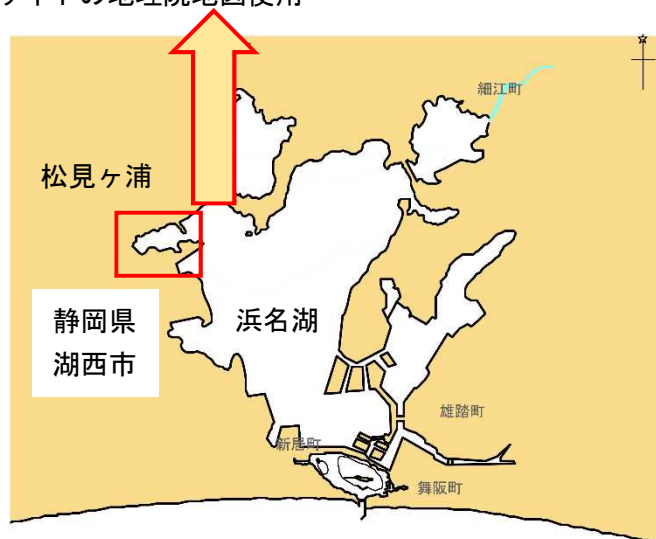
付図1 事故発生経過概略図

船長は、トーイングロープを手繰って本船の船尾部に近づき、右舷船尾部にある足場にウェイクボードを置いた後、左舷側へ移動して左舷船尾部の梯子から本船に乗り込もうとしたところ、11時50分ごろ両足を本船の回転している推進器に接触させて負傷した。(写真2 参照)

船長は、自力で本船に上がり携帯電話で119番に通報して救急車を要請し、操縦者が本船を操船してA社棧橋に戻り、同棧橋付近からドクターヘリで病院に搬送され、右下腿筋断裂、右下腿裂創及び左踵部裂創と診断された。
