## 船舶事故調査報告書

平成31年1月9日  
 運輸安全委員会（海事専門部会）議決  
 委員 佐藤 雄二（部会長）  
 委員 田村 兼吉  
 委員 岡本 満喜子

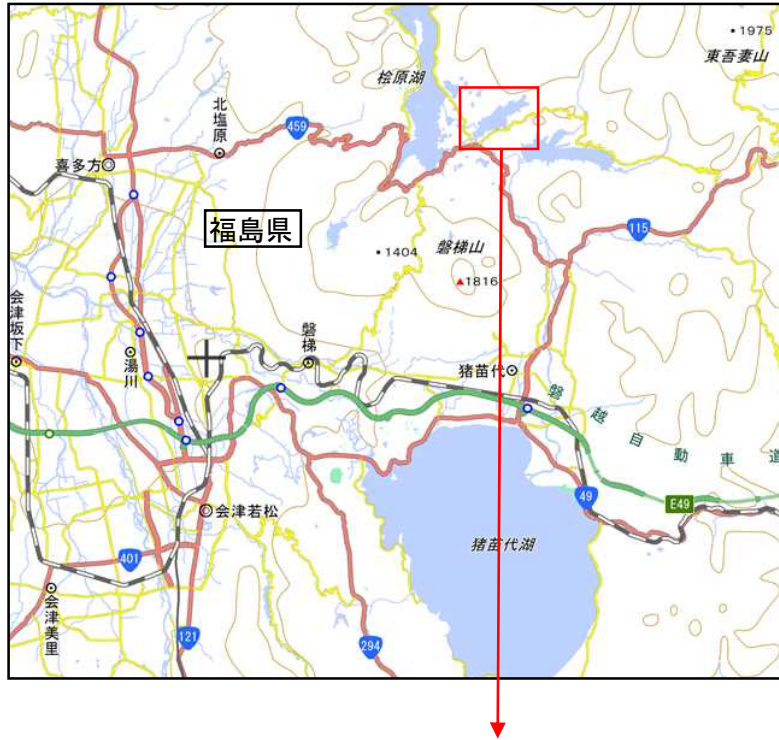
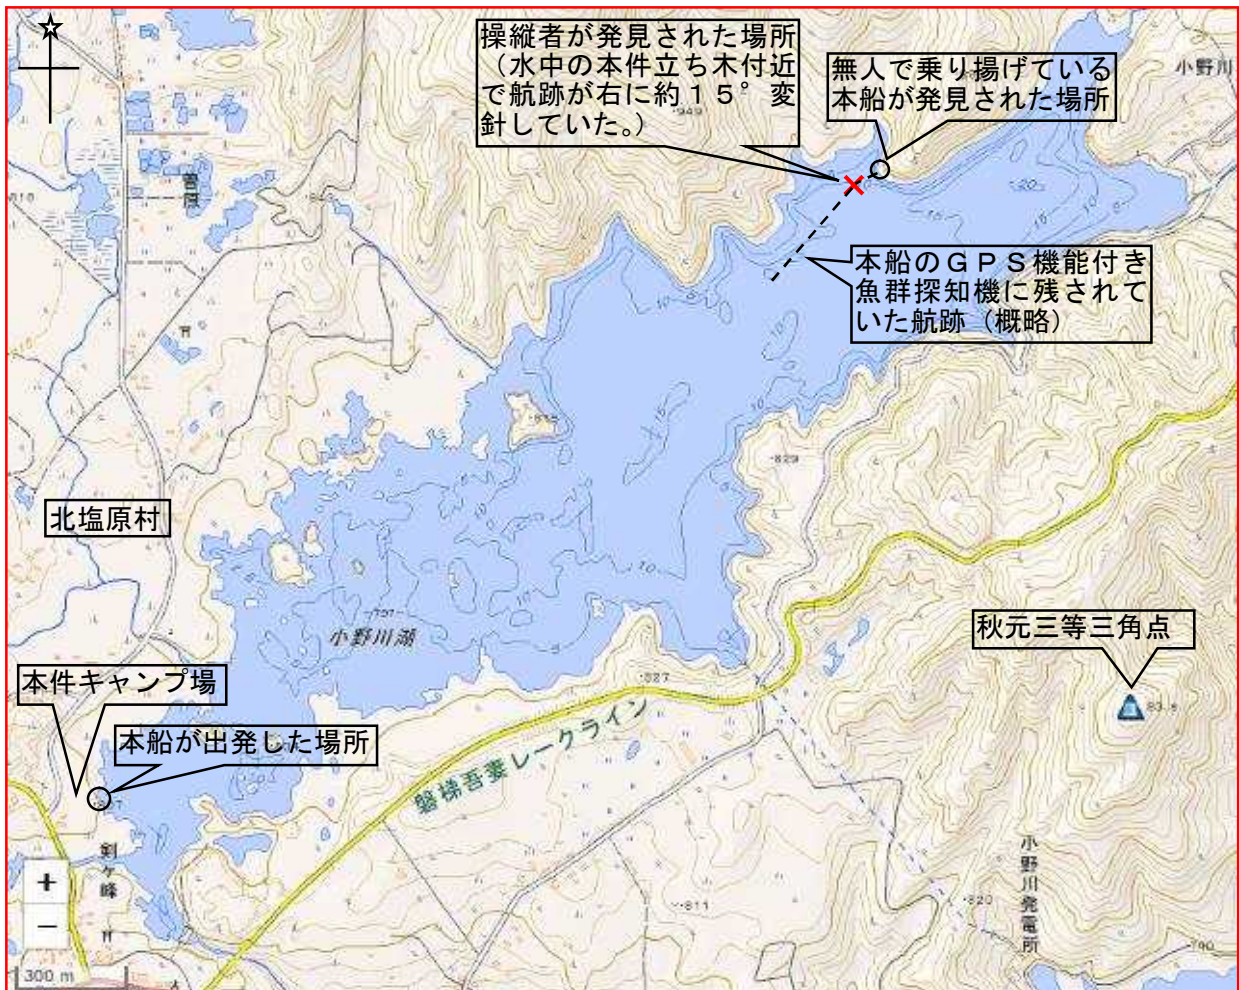
付図1 事故発生場所概略図

本船は、本件主催者がGPS機能付き魚群探知機の航跡を確認したところ、11時04分ごろ～11時05分ごろに数百m北東進して右に約15°変針した後、約50m東北東進して湖岸に乗り揚げていた。

本件主催者は、本船が右に変針している辺り(本船の発見場所から西南西方50m付近)の湖面を確認したところ、水面下に立ち木(以下「本件立ち木」という。)があり、その上部に接触痕を認めた。

本件立ち木は、通常、水面下約1mのところとその上部が位置していたが、本事故当時、雨不足や猛暑の影響で減水して小野川湖の水位が低下しており、水面下約20cmのところとその上部が位置していた。
