## 船舶事故調査報告書

平成30年12月19日  
 運輸安全委員会（海事専門部会）議決  
 委員 佐藤 雄二（部会長）  
 委員 田村 兼吉  
 委員 岡本 満喜子

事故種類	乗揚
発生日時	平成30年5月11日 01時43分ごろ
発生場所	東京都小笠原村沖ノ鳥島の北小島北東方沖 沖ノ鳥島灯台から真方位304° 580m付近 （概位 北緯20° 25.6′ 東経136° 4.3′）
事故の概要	引船日興丸は、船首を南方に向けて漂泊中、風潮流に圧流され、北小島北東方沖の浅所に乗り揚げた。 日興丸は、船底外板の破口等を生じた。
事故調査の経過	平成30年5月11日、本事故の調査を担当する主管調査官（横浜事務所）ほか1人の地方事故調査官を指名した。 原因関係者から意見聴取を行った。
事実情報 船種船名、総トン数 船舶番号、船舶所有者等 L×B×D、船質 機関、出力、進水等	引船 日興丸、320トン 143172、日興産業株式会社 41.70m×9.50m×4.60m、鋼 ディーゼル機関2基、2,942kW（合計）、平成30年1月
乗組員等に関する情報	船長 男性 42歳 四級海技士（航海） 免許年月日 平成22年3月30日 免状交付年月日 平成27年2月6日 免状有効期間満了日 平成32年3月29日 航海士A 男性 59歳 三級海技士（航海） 免許年月日 平成24年10月19日 免状交付年月日 平成29年10月26日 免状有効期間満了日 平成34年10月18日
死傷者等	なし
損傷	船底外板に破口及び亀裂を伴う凹損、推進器に破損、機関に濡損等
気象・海象	気象：天気 晴れ、風向 北東、風速 約5m/s、視界 良好 海象：波向 東、波高 約0.5m、潮流 西流約1ノット
事故の経過	本船は、沖ノ鳥島の工事に従事する引船で、船長、航海士A及びもう1人の航海士（以下「航海士B」という。）ほか4人が乗り組み、平成30年4月10日から作業母船1隻、他の引船1隻及び作業船4

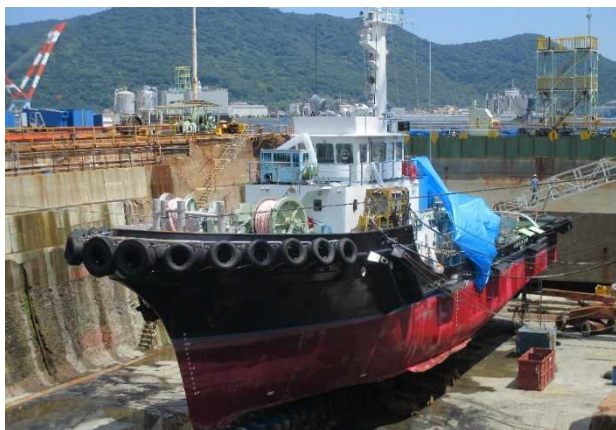
<p>徐々に天候が悪化したので、07時30分ごろ作業母船からの指示を受け、両舷機を止め、他の乗組員と共に同母船の搭載艇に移乗して本船を離れた。</p> <p>本船は、16日にサルベージ会社の引船によって離礁するまでの間、悪天候で後部甲板に打ち込んだ海水が開いたハッチ等から機関室へ浸入し、船体が付近の浅所に打ち付けられて損傷が大きくなった。</p> <p>本船は、来援したサルベージ会社の引船により引き出され、同船及び同船を引き継いだ引船にえい航されて造船所に向かった。</p> <p>(付図1 航行経過概略図、写真1 本船、写真2 船尾部の損傷状況、写真3 船橋航海当直警報装置操作用表示器、写真4 モーションセンサ、写真5 船橋内の椅子 参照)</p>
<p>その他の事項</p>	<p>本事故当時の喫水は、船首約3.9m、船尾約4.0mであった。</p> <p>本船の船橋には、レーダーが2台、GPSプロッター、船舶自動識別装置(AIS)、船橋航海当直警報装置(BNWAS)及びエアコンが設置されていた。</p> <p>本事故当時、潮流計が観測できなくなっていたこと以外は機器等に故障や不具合はなく、使用されていた2号レーダーは、ガードリング機能(設定した距離の環内に他船・陸岸などが接近したときに警報音等を発する機能)が使われていなかった。</p> <p>本船では、甲板部、機関部ともそれぞれ単独の当直であったが、機関部の当直者が、適宜、昇橋するようには決められていなかった。</p> <p>船長は、当直交替時に航海士の様子を見ていたが、疲労の有無や睡眠不足などの体調面について航海士への確認は行っていなかった。</p> <p>本船の船橋航海当直警報装置は、進水時に船橋内の船首側左上部に操作用表示器とモーションセンサ(感知範囲の左右角100°、上下角81°)が設置され、正常に作動し、警報が作動するまでの時間は3分から12分まで設定できたが、竣工時から最長の12分とされ、本事故時には警報ブザーは鳴らず、これまでも鳴ったことはなかった。</p> <p>航海士Aは、今回初めて定点保持作業につき、約6時間の船橋当直を日々続けて1月ほど経ち、休憩時間にもペンキを塗るなどの作業を行っていたので、自分が思っていた以上に疲労が蓄積し、睡眠不足になっていたのだろうと本事故後に思った。</p> <p>航海士Aは、椅子に腰を掛けて船首方に沖ノ鳥島灯台を認めた後、いつ居眠りに陥ったのか分からなかった。</p>

写真2 船尾部の損傷状況
