船舶事故調査報告書

船種船名 液化ガスばら積船 祐徳丸

事故種類 衝突（棧橋）

発生場所 青森県青森市青森港の青森ガスターミナル棧橋

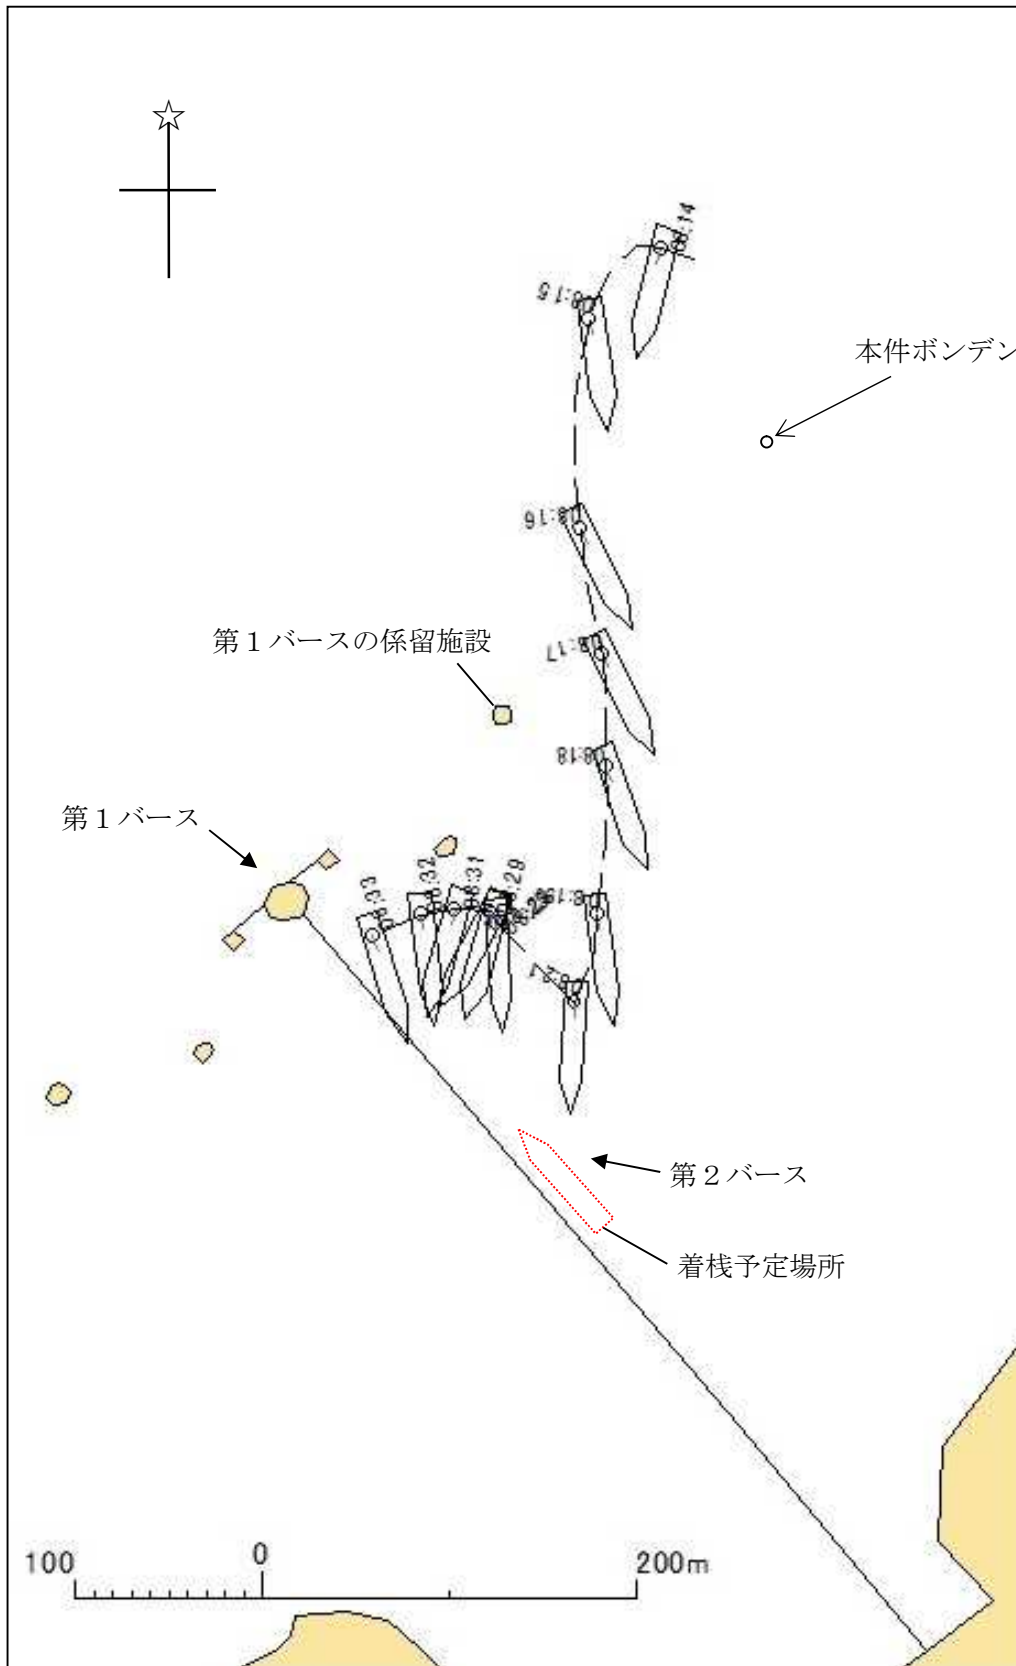
付図3 航行経路図②

船長が、青森ガスターミナル棧橋の手前で右旋回をするのに十分な距離を確保できない状況で青森ガスターミナル棧橋に接近したのは、青森ガスターミナル棧橋の第1バース北東方350 m付近の入航予定針路上にふだんはない漁具のボンデンがあり、漁具のボンデンの西側を航行したことによるものと考えられる。

本事故当時、本件栈橋の第1バース北東方350m付近に本件ボンデンがあり、本件栈橋に係留中の船はなかった。

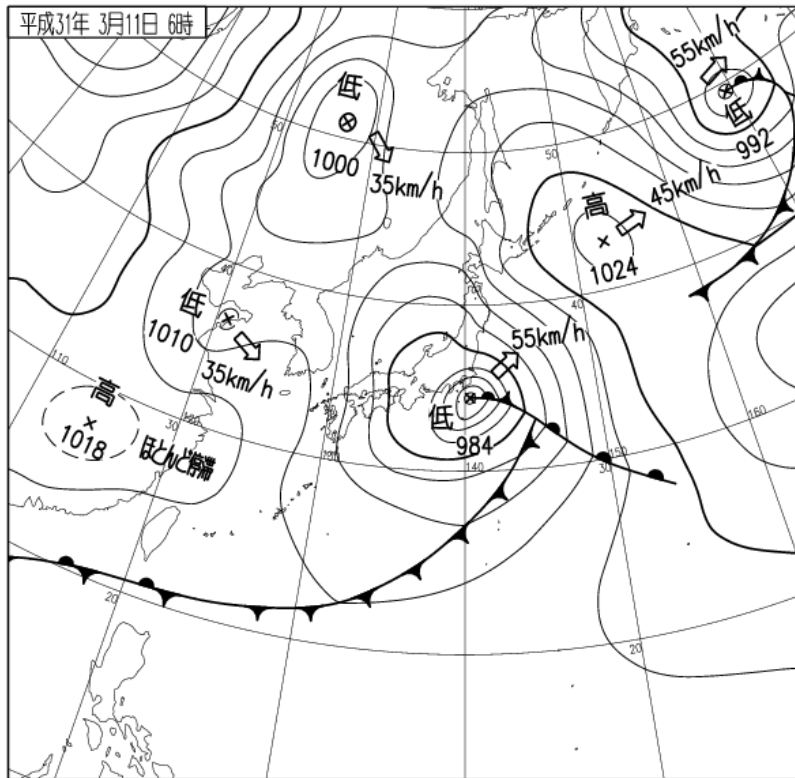
付図4 3月11日06時の天気図

気象庁の日々の天気図によれば、3月11日、低気圧が東海道沖から三陸沖へ進んで急速に発達し、北海道えりも岬では、最大瞬間風速が41.3m/sになった。
