船舶事故調査報告書

船種 船名 貨物船 江和丸
船舶番号 132120
総トン数 2,473トン

船種 船名 漁船 長福丸
漁船登録番号 IK2-5608
総トン数 19トン

事故種類 衝突
発生日時 平成30年10月3日 23時11分ごろ
発生場所 石川県金沢港西北西方沖
金沢港西防波堤灯台から真方位299° 17海里付近
(概位 北緯36° 46.9' 東経136° 17.5')

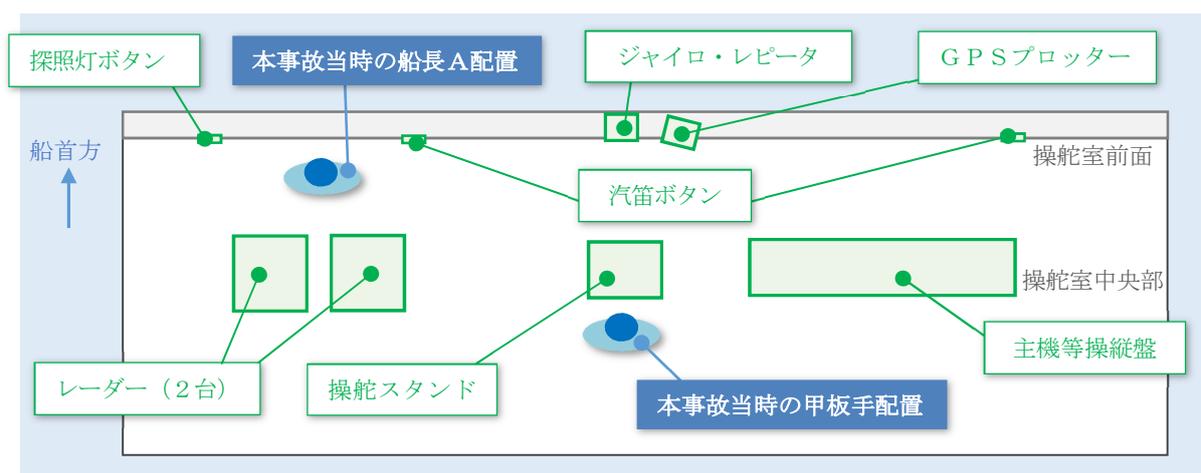
図1 A船の操舵室機器配置及び本事故時の乗組員配置

本事故当時、操舵室に船長A及び甲板手1人、機関室に機関長をそれぞれ配置していた。

操舵室には、前面に探照灯ボタン、汽笛ボタン2個、ジャイロ・レピータ及びGPSプロッター、中央部にレーダー2台、操舵スタンド及び主機等操縦盤がそれぞれ配置されていた。

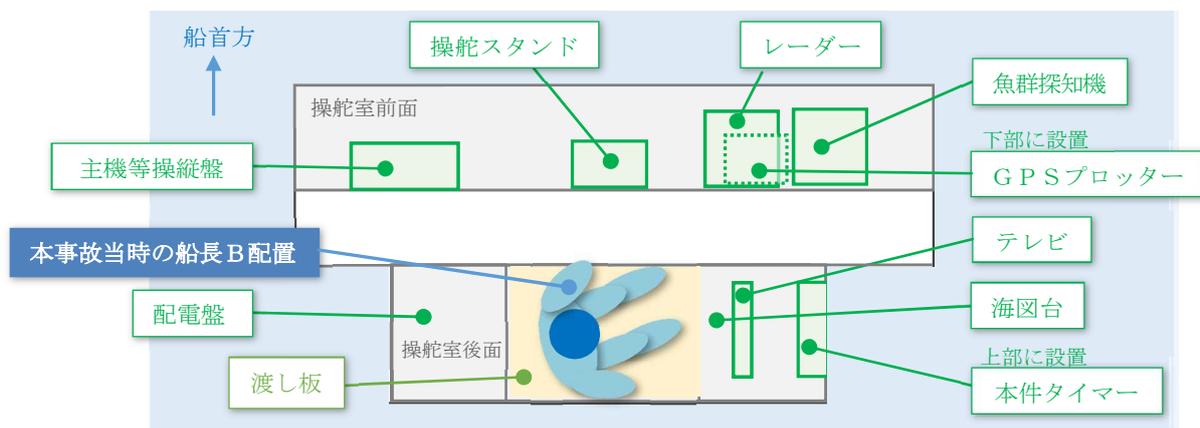
図2 B船の操舵室配置及び本事故時の船長B配置

船長Bは、西防波堤を通過後、周囲に船舶がないことを確認し、海図台と配電盤との間に設置している渡し板の上に腰を掛けて横向きの姿勢で当直を行っていた。

操舵室には、前面に主機等操縦盤、操舵スタンド、レーダー、GPSプロッター及び魚群探知機、後面に配電盤、海図台、本件タイマーがそれぞれ配置され、海図台の上にはテレビが置かれていた。

船長Bは、居眠りに陥らないように、ふだんからテレビをつけた状態で船橋当直を行っており、また、万が一、居眠りに陥っても警報で気付くことができるように、本件タイマーを設定して当直に当たっていた。

船長Bは、レーダーの受信範囲を船首方5～6Mとしていたため、本件タイマーの設定をその移動距離となる30分としていた。

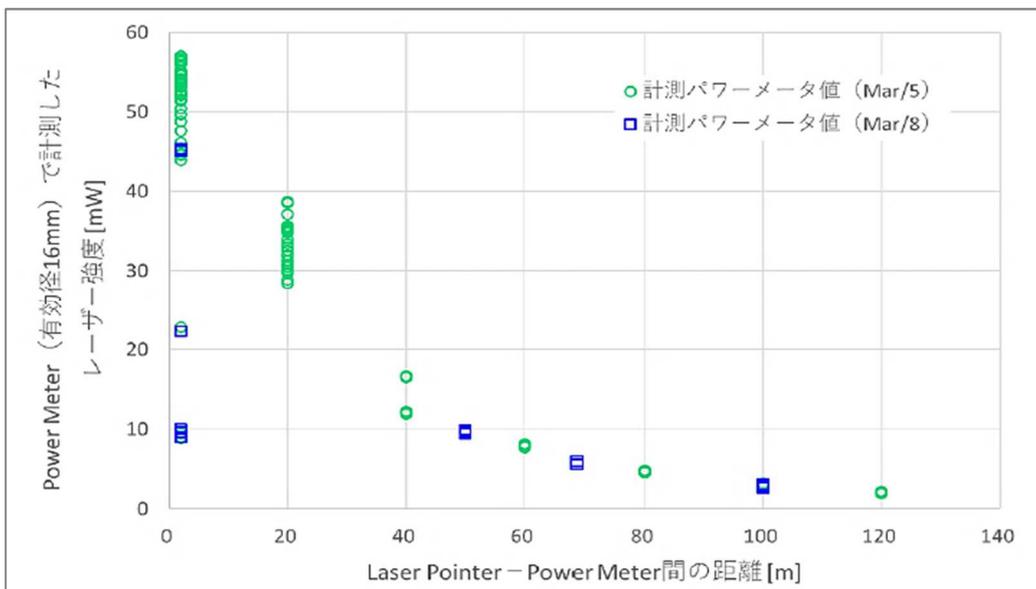
図6 レーザ強度の減少

本件レーザーポインタのレーザー光を、距離2～120mの間において、ビーム中心におけるレーザー受光強度を計測した結果、次のとおりであった。

強度減少	(距離20m) レーザ強度約7割 (距離40m) レーザ強度約3割 (図6参照)
------	---

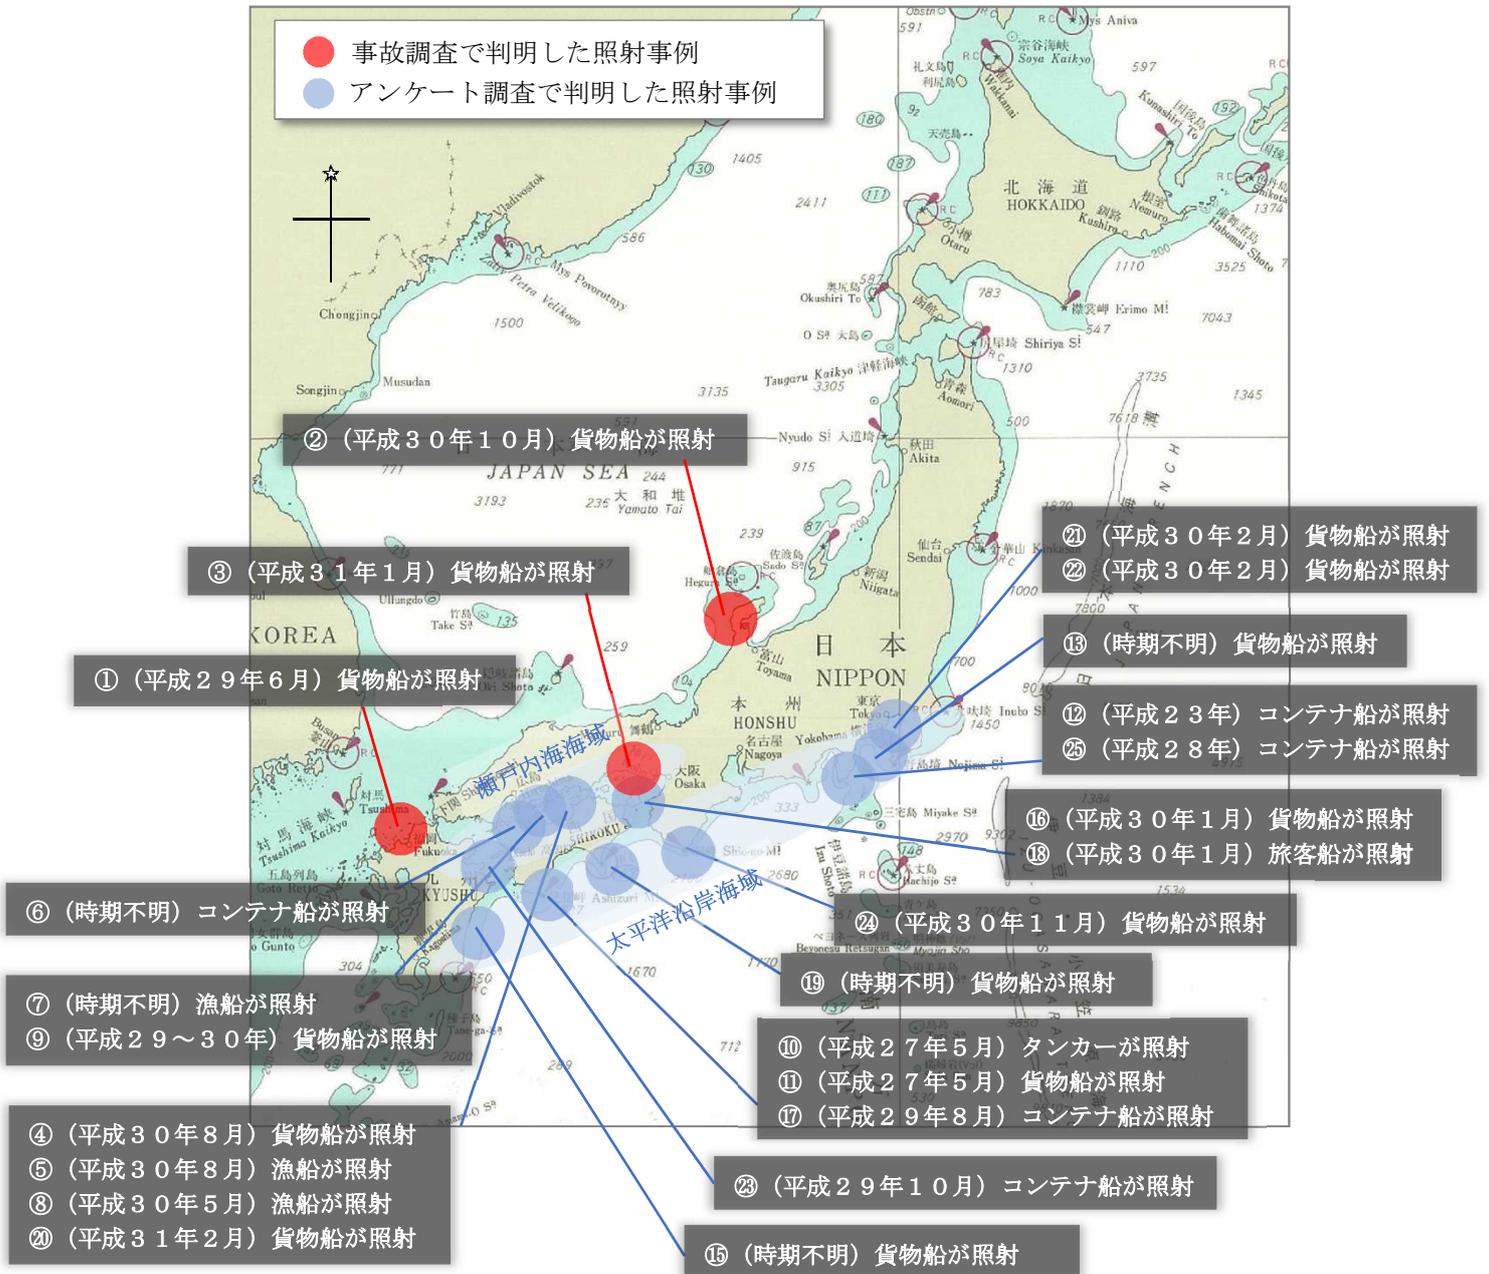
付図2 海上におけるレーザポインタの照射事例（図）

夜間航海を行う旅客フェリー等44隻（日本海航路、太平洋航路及び瀬戸内海航路）に対し、他の船舶からレーザポインタの照射を受けた等のアンケート調査を実施した結果、22件の照射事例が報告された。

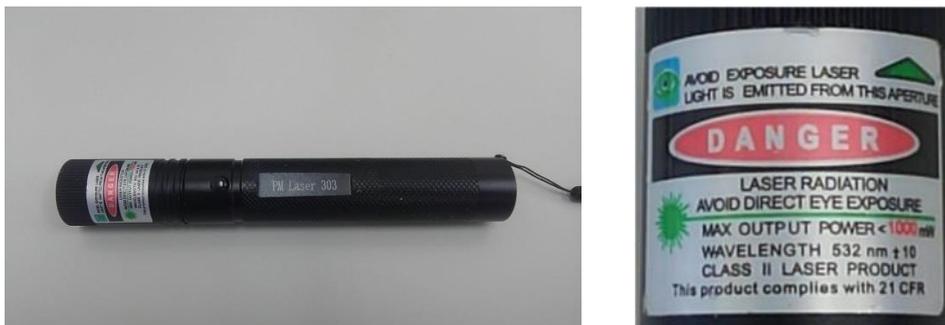
図1 本レーザー製品（左：外観，右：説明ラベル）

本レーザー製品は、図1左のような外観であり、本体に図1右のような製品説明ラベルが貼られている。記載内容をまとめたものが表1である。本レーザー製品には、図2のようなリチウムイオン二次電池18650型1本（作動電圧 約3.7V）が内蔵されていた。この説明ラベル、およびレーザー製品のクラス分けに関する国際規格「IEC 60825-1:2014」によれば、本レーザー製品は表2の諸元でなければならない。この点について、下記の3.1.1及び3.1.2の方法により、確認作業を行った。

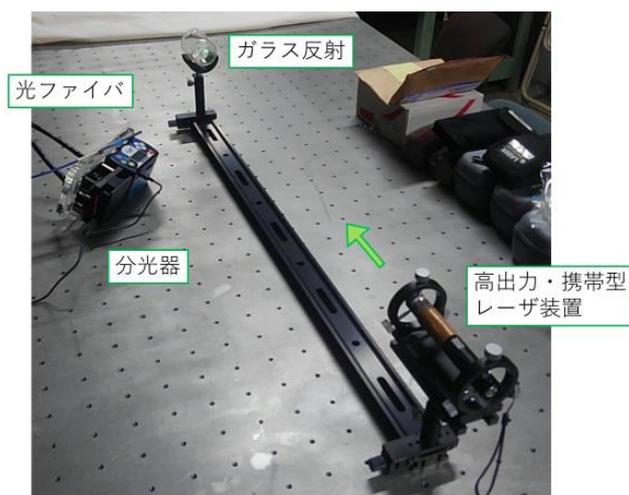
図4 本レーザー製品からのレーザー光の波長スペクトル計測実験の様子
(レーザー光のガラス面反射光を光ファイバに導入し、分光器でスペクトル計測した。)

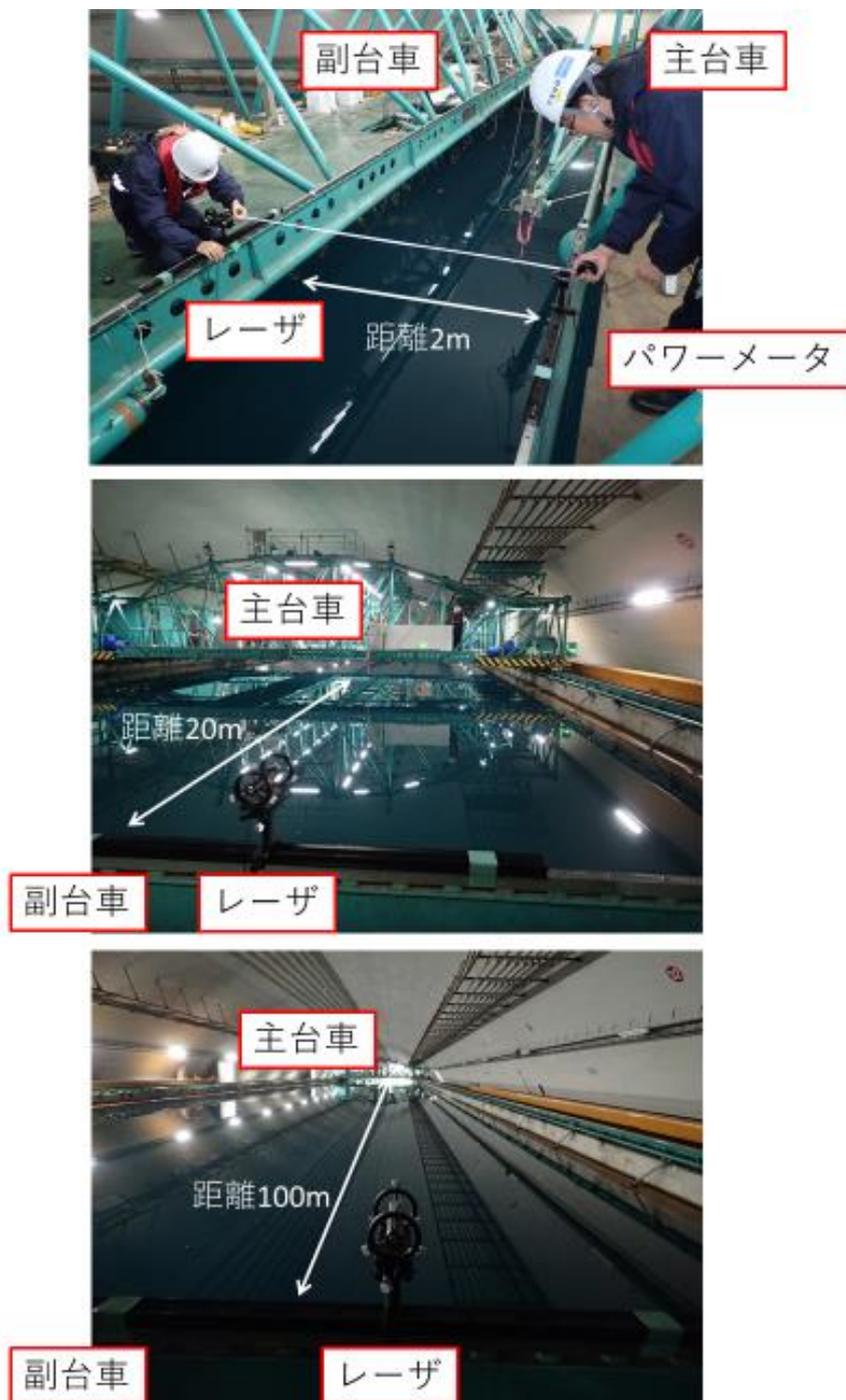
図6 400m水槽でのレーザー照射距離調整（上：2m、中：20m、下：100m）

ワーメータを主台車上に設置して、主台車を400m水槽のレール上で南北に移動させることで、距離2m～330mの間の任意の水面上直線距離を実現した。主台車、副台車の様子を図6に示す。

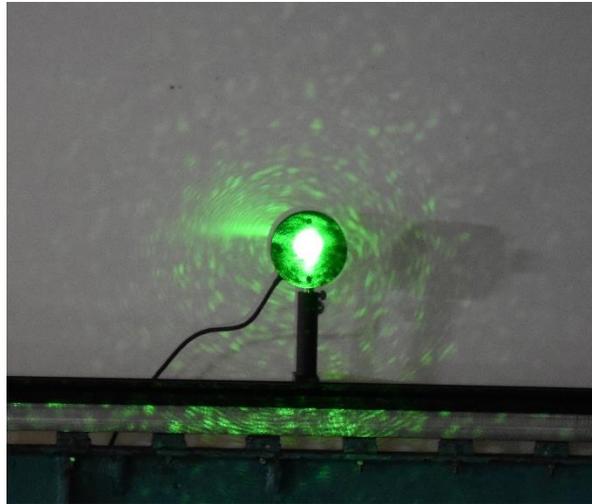
図 7 20m 先のパワーメータに本レーザー製品のレーザー光を照射した様子

定義される³⁾。一方、安価なレーザー製品はマルチビームとなっていることが多く、ビーム径内の強度分布は、より平坦となる。本試験では、パワーメータをビーム中心に設置したことにより、本レーザー製品がシングル/マルチのどちらのモードであったとしても、設定した距離において最も危険性の高い位置でのレーザー受光強度計測を行ったことに相当する。距離 20 m でのパワーメータへのレーザー照射の様子を図 7 に示す。

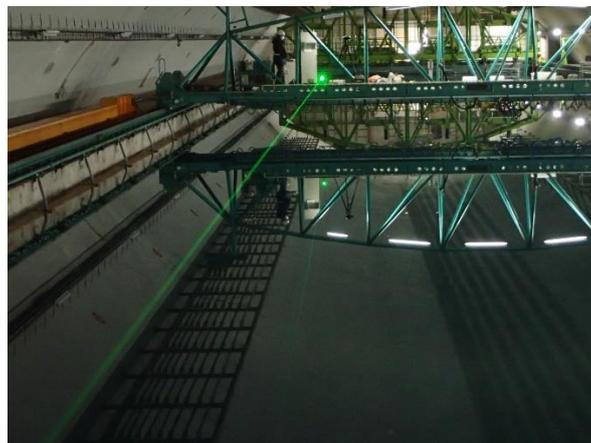
図 8 本レーザー製品からのレーザー光の波長（色）の目視及び写真確認

本レーザー製品からのレーザー光出力の目視確認及び写真撮影では、図 8 のように、緑色であった。また、本レーザー製品の出力レーザー光を、図 4 に示すようにガラス板で散乱させ、光ファイバで分光器に導入して、波長スペクトルを取得した。計測結果は、図 9 と図 10 に示すように、ピーク波長 533.3 nm (緑色)、波長幅 1.6 nm (分光器の波長分解能程度) であった。これ以外に、波長 807.7 nm (近赤外線) にわずかな出力が認められたが、全体の受光強度に対して 4% 程度であったため、無視してもよいと考えられる。このため、説明ラベルに記載の波長 532 nm ± 10 と矛盾はなく、波長に関して、説明ラベルの「クラス 2」の条件は満たされている。

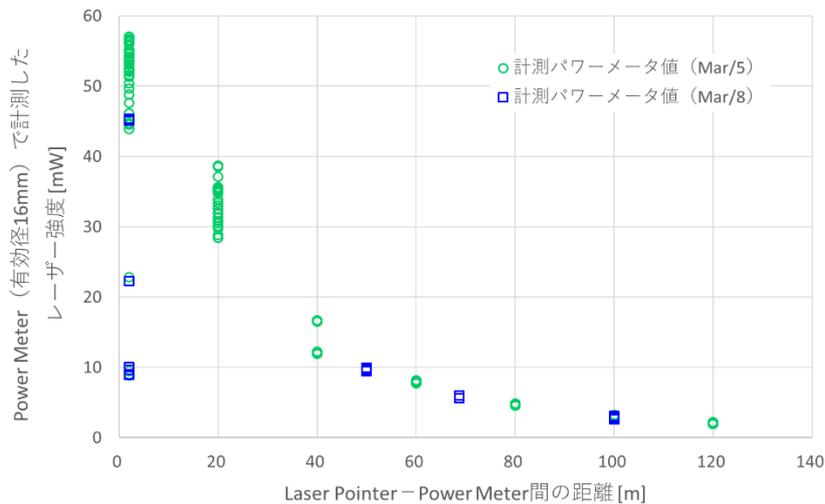
図 1.2 本レーザ製品の距離とレーザ強度のパワーメータ計測値 (有効径 16mm)

海上で他船に対して本レーザ製品のレーザ光を照射した場合における人体への危険性を推定するため、距離 2m ~ 120m の間の距離において、主に 20m 毎の距離間隔で、ビーム中心におけるレーザ受光強度の計測を行った。本レーザ製品の出力強度に関して、距離と計測強度値の関係を図 1.2 に示す。距離と共に計測強度が減少するのは、主にビーム径がパワーメータの有効口径 (16 mm φ) よりも広がることに起因する。距離 2 m では、本レーザ製品のレーザ光の全ビーム (約 2 mm φ) をパワーメータで捉えている。図 1.2 より、距離 20 m ではレーザ強度が約 6 割、距離 40 m では約 2 割となっていることがわかる。レーザ強度の減少分については、レーザビームがパワーメータの有効口径の外側に拡散したものと推定される。

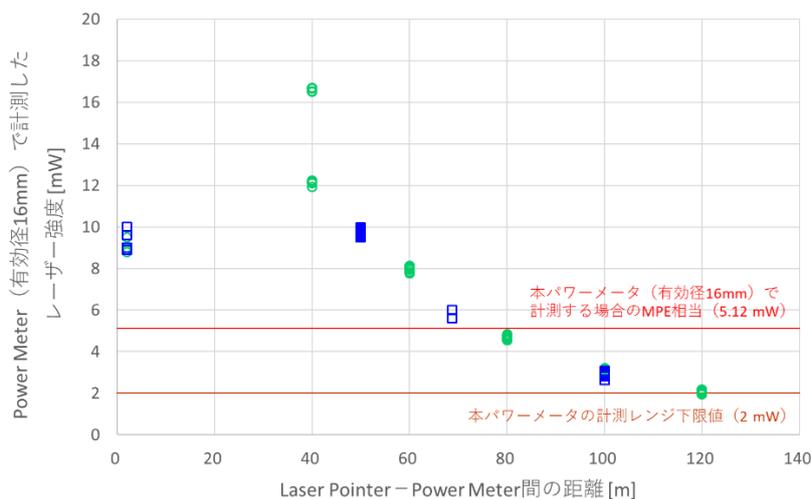
図 1 3 本レーザー製品の距離とレーザー強度のパワーメータ計測値（有効径 16mm）

Radiation Protection: ICNIRP) によって公表された値であり¹⁾、人体に障害を与える可能性が 50%であるレーザーの放射レベルに対し、安全係数として 1/10 を掛け合わせた数値とされる²⁾。可視光（波長 400～700nm）のレーザー光の場合、被照射者が嫌悪反応を示すため、目への露光時間は 0.25 秒間程度を想定すれば良い。可視光 CW レーザーの MPE は 0.25 秒間で 6.364 J/m²である（IEC 60825-1:2014 附属書 A）¹⁾。このエネルギー密度基準値は 25.46 W/m²に相当し、前述の有効口径 16mm φのパワーメータに対しては、5.12mW に相当する。この基準値を書き込んだグラフを図 1 3 に示す。ここから、本レーザー製品のエネルギー密度が最大許容露光量（MPE）以下になる距離（公称眼障害距離，NOHD: Nominal Ocular Hazard Distance）は、約 77 m であることがわかる。

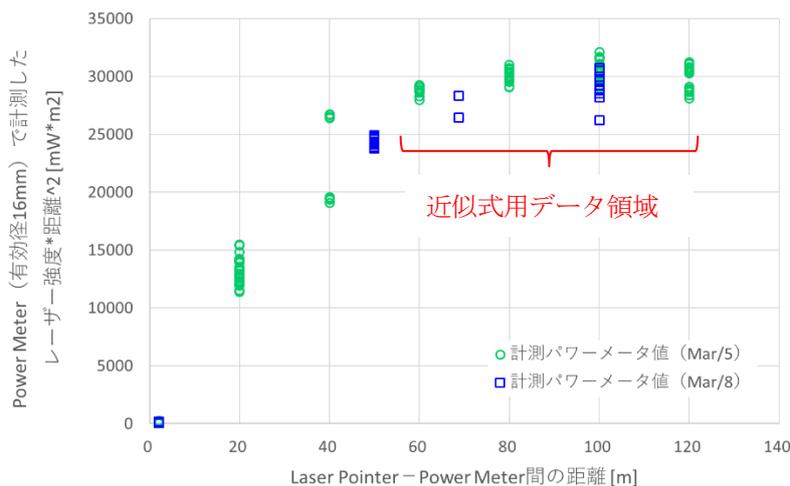
図 1 4 距離とレーザー強度計測値*距離²のプロット

より詳細には、レーザー計測強度にレーザー計測距離の 2 乗をかけた値が一定になる距離範囲について、幾何因子のみで説明できる範囲として、データ解析をより厳密に取扱うことができる。

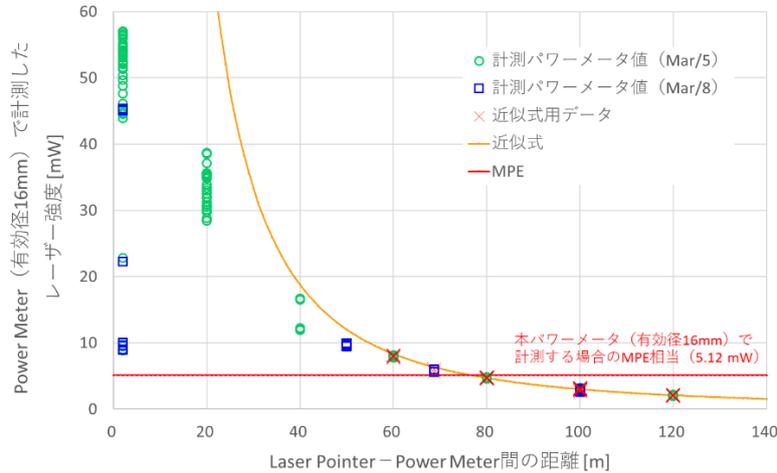
図 1 5 距離とレーザ強度計測値のプロット及び近似曲線

図 1 4 から、距離 60～120m の範囲のレーザー強度計測データを利用し、距離の-2 乗に比例する形の近似式を作成して、MPE との交点（NOHD）を求めると、図 1 5 に示すように、距離 76.6 m となる。

ただし、上記の NOHD 計算は裸眼を前提としている。レーザ製品の安全基準上、裸眼での集光径は 7mm φ の値が用いられる。レーザ照射された船舶の操船者が、双眼鏡でレーザ光源方向を確認していた場合、双眼鏡の集光径を 35mm φ と仮定すると、その集光面積は裸眼の 25 倍となる。この場合、MPE は裸眼の 1/25 としなければならない。レーザ光強度が距離の 2 乗に比例して減衰する最も単純な場合を仮定すると、NOHD は裸眼のときの 5 倍の距離で、383 m となる。

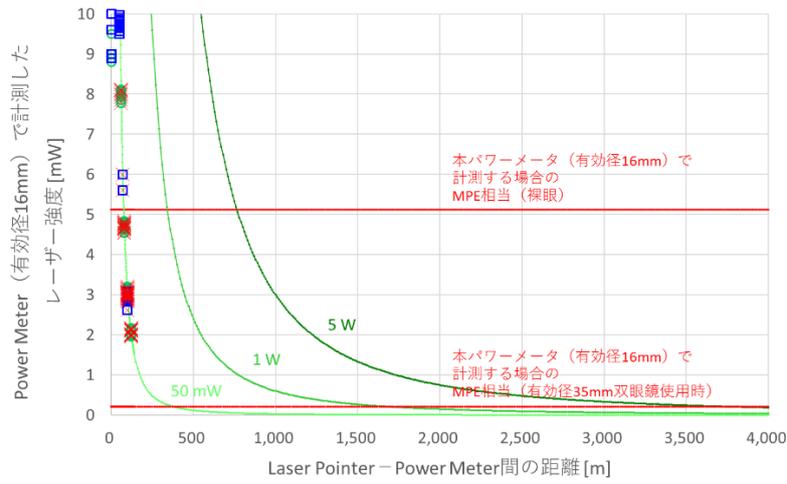
図 1 6 レーザ出力強度 50mW/1W/5W のレーザーポインタに関する計測強度推定曲線

の 2 種類を仮定する。本レーザ製品の出力が約 50 mW であったので、それぞれ、約 100 倍、約 20 倍の強度を想定すればよい。図 1 5 のレーザ計測強度の近似曲線について、それぞれ 100 倍、20 倍した強度曲線を示したものを図 1 6 に示す。裸眼に対する MPE 相当値と、有効径 35mm の双眼鏡使用時における MPE 相当値も合わせて示す。この強度曲線と MPE 相当値から NOHD を求めた検討結果を表 5 に示す。出力が 5 W のレーザポインタを他船に対して照射する場合、他船の操船者が直径 35 mm の双眼鏡を使用していることを想定すると、安全性確保のために約 3.8 km の距離を確保する必要があることがわかる。

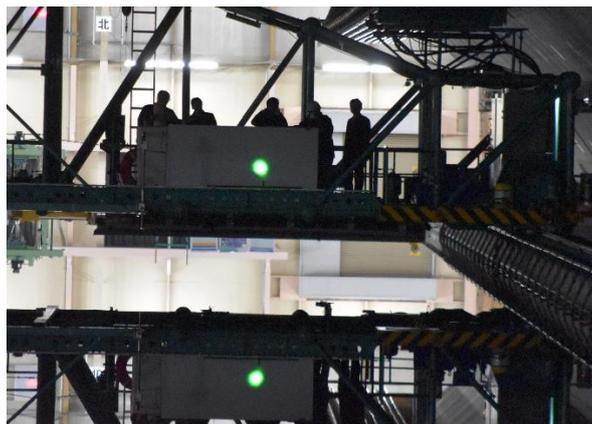
参考図 1 200m 先の拡散板に本レーザ製品のレーザ光を照射した様子

本レーザ製品の拡がり角を計測した。距離 20m ~ 200 m の範囲において、水平照射されたレーザ光を散乱板で止め、その裏面でビーム直径をメジャー及び写真で計測した。レーザ照射の様子を参考図 1 に示す。また、散乱板でのビームの様子を参考図 2 に示す。

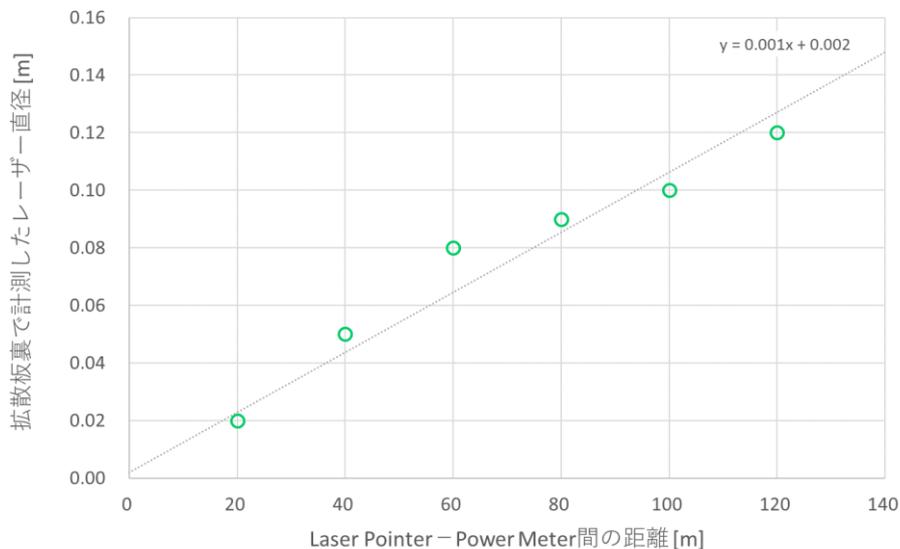
参考図3 本レーザー製品の距離とビーム径の計測値

距離 2m ~ 120m の間の距離において、主に 20m 毎の距離間隔で、距離別にビーム径を計測したものを参考図 3 に示す。この計測データ及び直線近似により、射出直後のビーム径は約 2 mm、レーザ拡がり角は約 1 mrad と推定される。

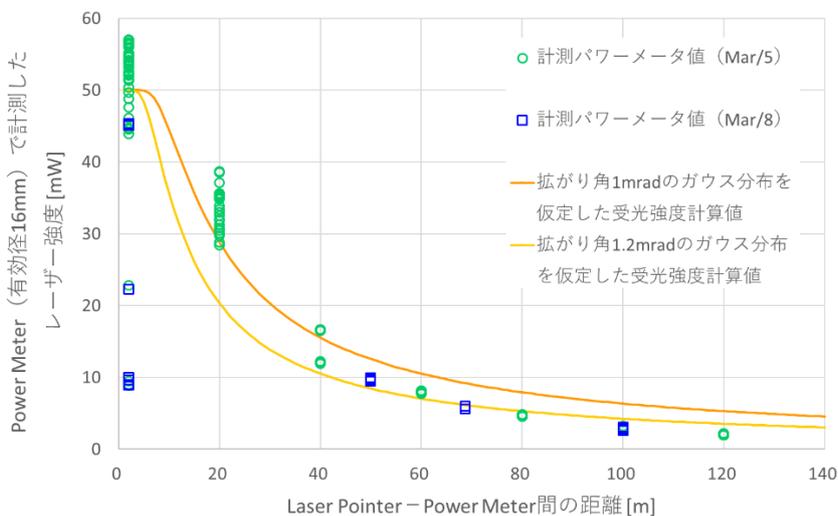
参考図4 本レーザー製品の距離とレーザー強度のパワーメータ計測値 (有効径 16mm) 及びレーザーパターンをガウス分布と仮定した場合の計算値

距離 2m ~ 120m の間の距離において、主に 20m 毎の距離間隔で、ビーム中心におけるレーザー受光強度の計測を行った。本レーザー製品の出力強度に関して、距離と計測強度値の関係を参考図4に示す。距離と共に計測強度が減少するのは、主にビーム径がパワーメータの有効口径 (16 mm φ) よりも拡がることに起因する。また参考に、レーザー射出口でのレーザー強度を 50mW と仮定し、レーザー強度分布をガウス分布と仮定し、レーザー拡がり角について 1.0 mrad 及び 1.2 mrad の2種類を仮定した場合の受光強度予測ラインも合わせて示す。
