船舶事故調査報告書

船種 船名 漁船 第八十七昭徳丸
漁船登録番号 NS1-1080
総トン数 340トン

事故種類 沈没
発生日時 平成30年5月8日 23時59分ごろ
発生場所 鹿児島県薩摩川内市甕島列島西方沖
釣掛埼灯台から真方位260° 5.2海里付近
(概位 北緯31° 28.0' 東経128° 42.0')

令和元年10月2日

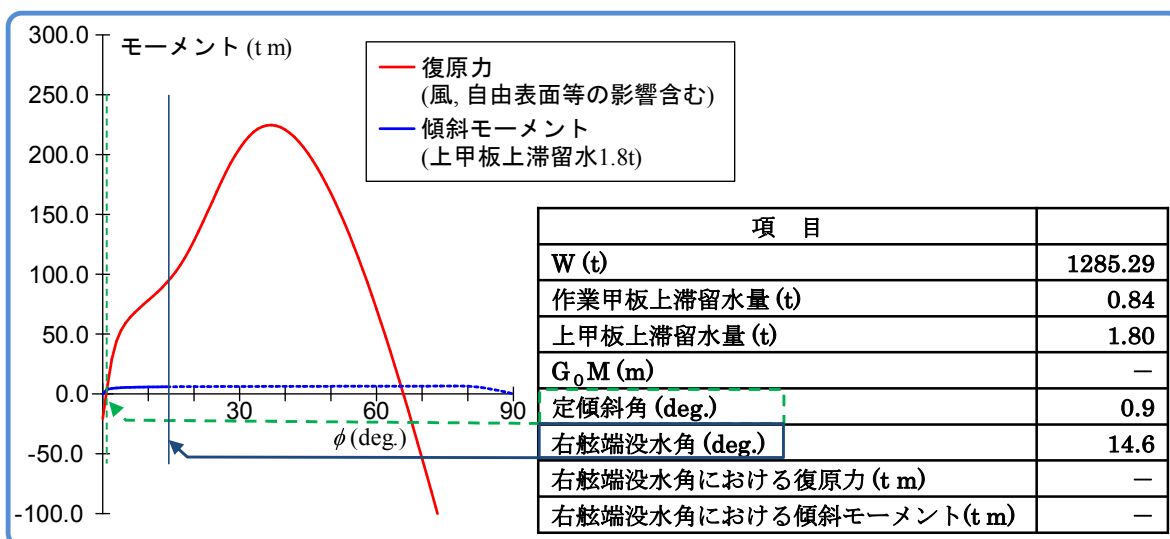
図10 復原力と傾斜モーメントの比較（上甲板滞留水1.8 t）

(a) 上甲板に滞留水（1.8 t、30 t）があった場合の計算結果は、
図10及び図11のとおりであった。

2.9.3(2)図10、3.2.4(2)及び上記①から、砕氷機室浸水状態で上甲板上滞留水量1.8 tであった場合は、定傾斜角が 0.9° で舷端没水角が 14.6° であったものと考えられ、この状態では、定傾斜角が右舷端没水角より小さく、右舷端没水状態とならないものと考えられる。

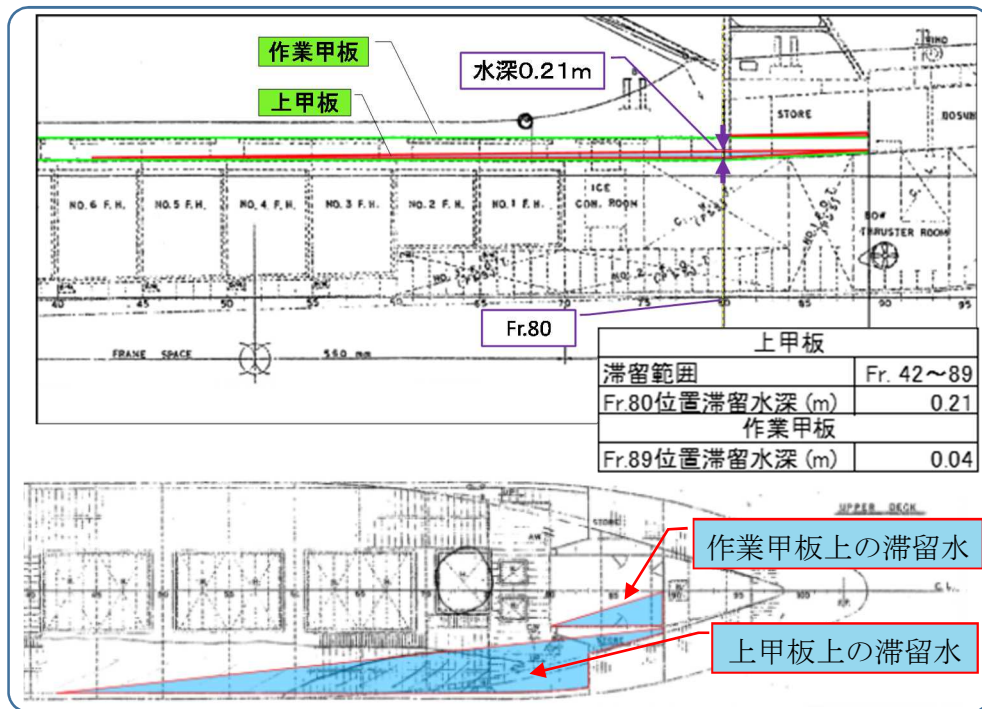
図 1 3 滞留範囲模式図 (上甲板上滞留水 2 1 t)

(b) 上記(a)の状態、右舷端没水状態となる最少の滞留水量は、21 tの場合であった。（図12、図13参照）

2.9.3(2)①b(b)図13から、上記の滞留水約21tの深さの最深部は、上甲板上が約21cm、作業甲板上が約4cmであること、また、滞留範囲も右舷側の一部であることから、約21tの滞留水量及びその滞留範囲は、妥当であるものと考えられる。

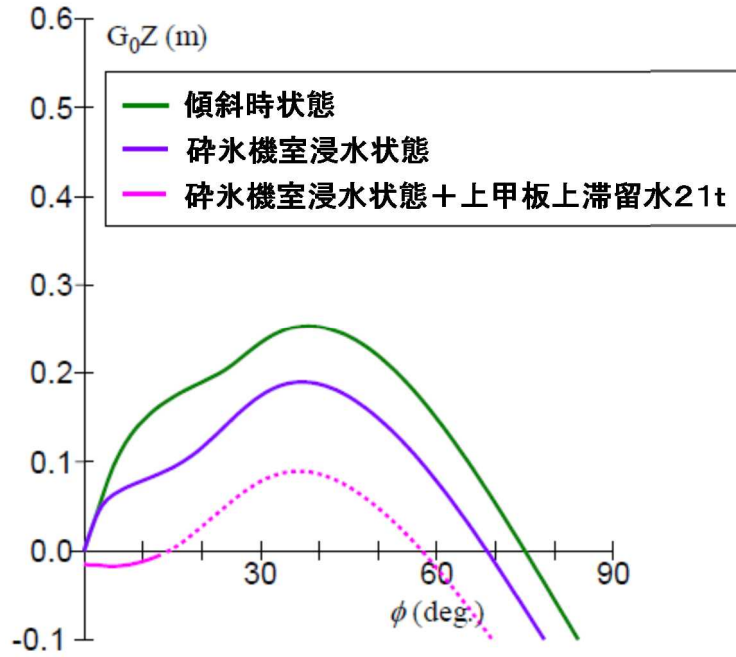
図14 G_0Z 曲線の比較

(c) 上記(b)の復原性は、復原てこ (G_0Z^{*21}) を用いて表すと、図14のとおりであった。

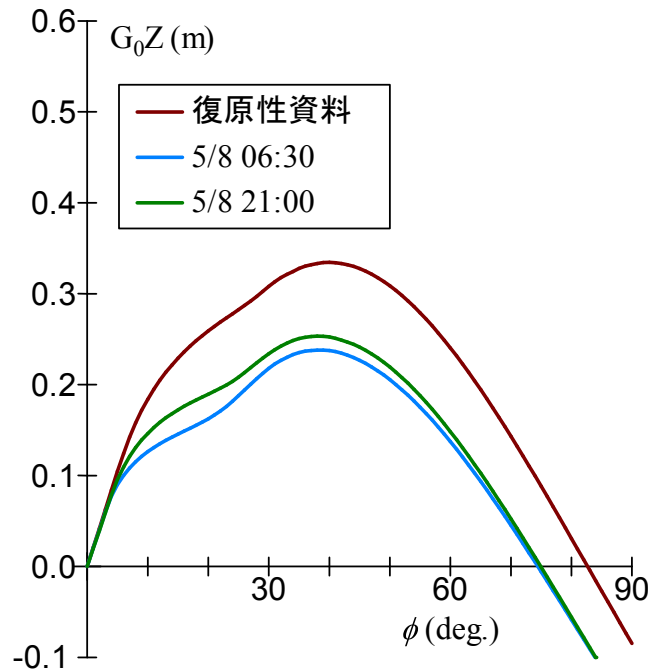
図 2-1 満載漁場発状態の G_0Z 曲線の比較

これらの図表から、復原性資料において想定される満載漁場発状態の船体は船尾トリム 0.78m, 船の中央の喫水が 3.88m であるが、事故当時の満載漁場発状態の喫水は 5/8 06:30 の状態から船尾トリム 0.16m, 船の中央の喫水は 4.18m である。この状態から 14 時間 30 分航行した後の 5/8 21:00 の状態は、F.P.T.に積載していた清水の排水および燃料の消費による重量重心位置の変化によって、船尾トリム 0.39m, 船の中央の喫水は 4.10m と推定される。また、復原性資料に対して、5/8 06:30 状態の G_0M は 0.03m, G_0Z_{max} は 0.09m 小さく、5/8 21:00 状態の G_0M は 0.05m, G_0Z_{max} は 0.08m 小さいため、建造時に想定された満載漁場発状態に比べて事故当時の復原性が低下していることが分かる。

- 復原性資料と比較して事故当時の満載漁場発状態（「5/8 06:30」状態）の復原性が低下していた。(表 2-5, 図 2-1)
- 船体の大傾斜が発生する直前の状態（「5/8 21:00」状態）は、「5/8 06:30」状態から燃料消費や F.P.T.から清水を排水したことにより排水量および自由表面影響が変化したが、「5/8 06:30」状態から復原性の大きな改善は見られなかった。(表 2-5, 図 2-1)

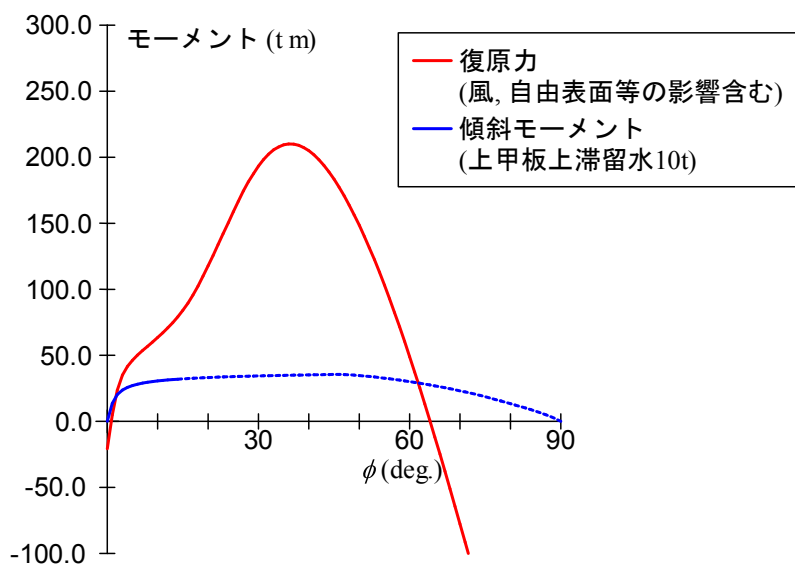
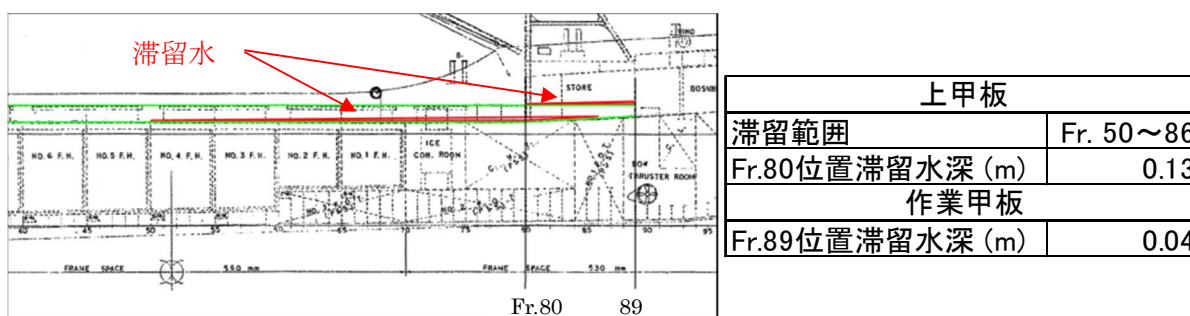
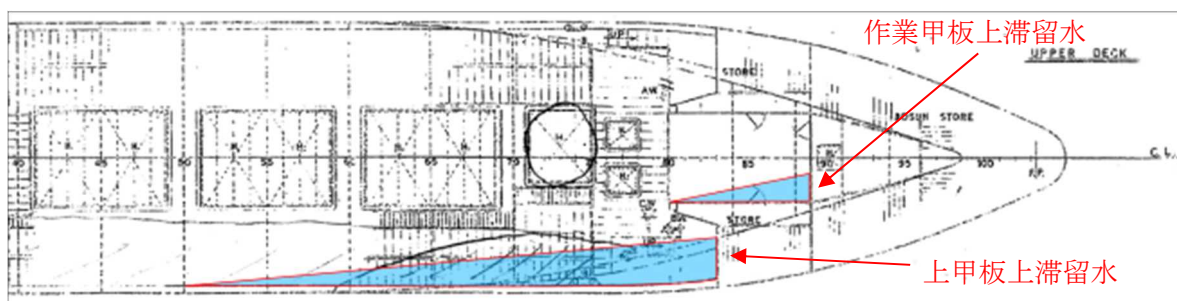
図 4-2 復原力と傾斜モーメントの比較および滞留範囲模式図 (上甲板上的滞留水 10t)

上甲板上的滞留水量を 10t と想定した場合の復原力と傾斜モーメントの比較結果を図 4-2 および表 4-1 に示す。なお、図 4-2 に示す復原力は船体の復原力から燃料・清水等の自由表面影響やもっこ等の移動および風の傾斜モーメント、作業甲板上的滞留水による自由表面影響を差し引いたものである。

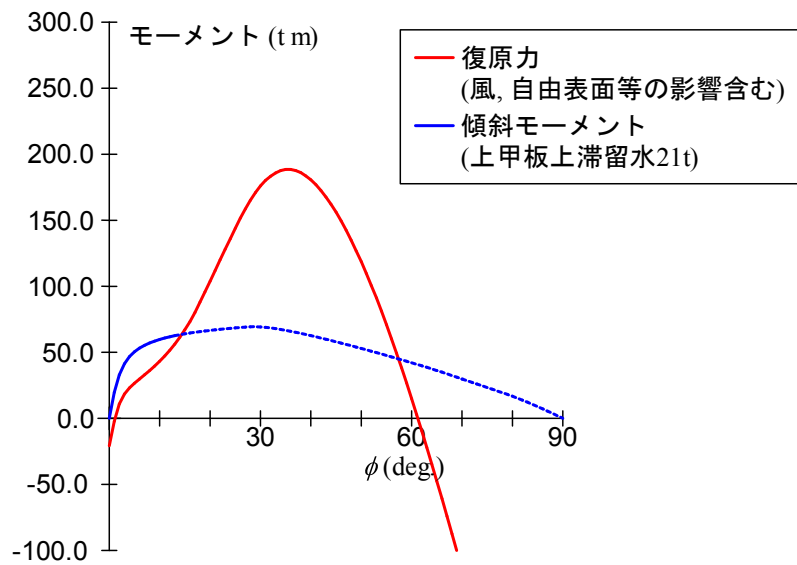
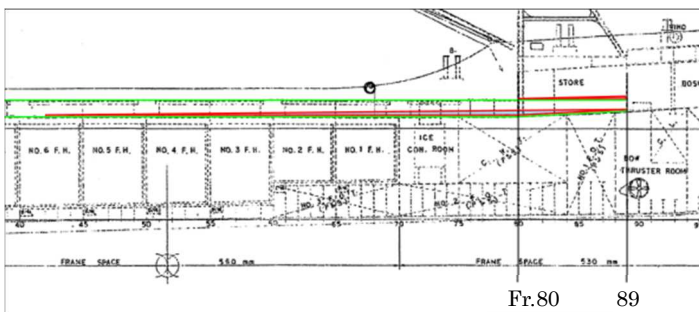
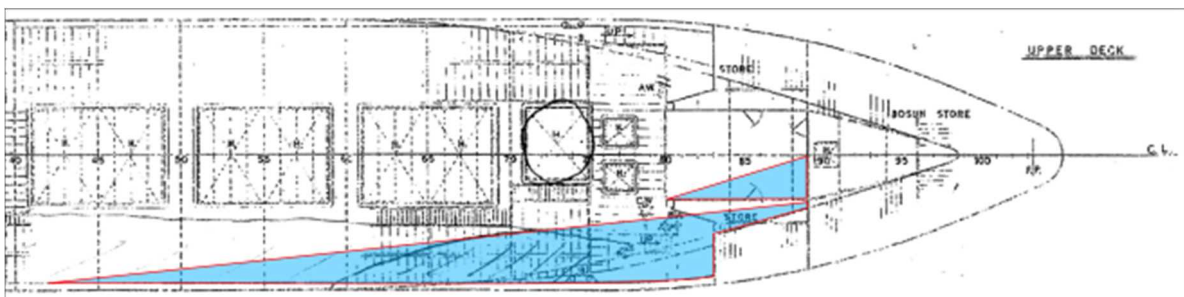
図 4-3 復原力と傾斜モーメントの比較および滞留範囲模式図 (上甲板上滞留水 21t)

上甲板上の滞留水量を 21t と想定した場合の復原力と傾斜モーメントの比較結果を図 4-3 および表 4-2 に示す。

上甲板	
滞留範囲	Fr. 42~89
Fr.80位置滞留水深 (m)	0.21
作業甲板	
Fr.89位置滞留水深 (m)	0.04

- 「5/8 21:00 + ICE CON. R.浸水」状態に加え、連続して船体に打込んだ海水の放水口からの排水が間に合わず、上甲板上および Fr.80 ~ 89 位置の作業甲板上開口部に滞留することを想定した場合、上甲板上の滞留水量を 21t 想定すると復原力が傾斜モーメントとつりあう傾斜角（定傾斜角 = 14.3deg.）まで船体が傾斜する間に、ブルワーク上端の最も低位置で最も船首側に位置する Fr.65 位置のブルワーク上端が傾斜角 13.5deg.の時点で没水する状況が想定される。(図 4-3, 表 4-2)
- ハッチカバーが固縛されており ICE CON. R.に浸水がない状態（船尾トリム）に上甲板上の滞留水量を 21t 想定した場合、復原力と傾斜モーメントがつりあう傾斜角で船体が定傾斜した状態においても静水面と上甲板上面間に余裕があり、打込み水は放水口から円滑に排水され、ブルワーク上端は没水しない。(図 4-5, 表 4-4)
- 「5/8 21:00 + ICE CON. R.浸水 + 上甲板上 21t 滞留」の状態でも Fr.65 位置ブルワーク上端が没水した後に C.W.T.(S)が浸水する状況を想定した場合（「5/8 21:00 + ICE CON. R.浸水 + 上甲板上 21t 滞留+C.W.T.(S)浸水」状態）、さらに復原力が低下することが分かる(図 4-7)。また、この状態から船体内部への浸水が進行することで本船は沈没に至ったものと考えられる。

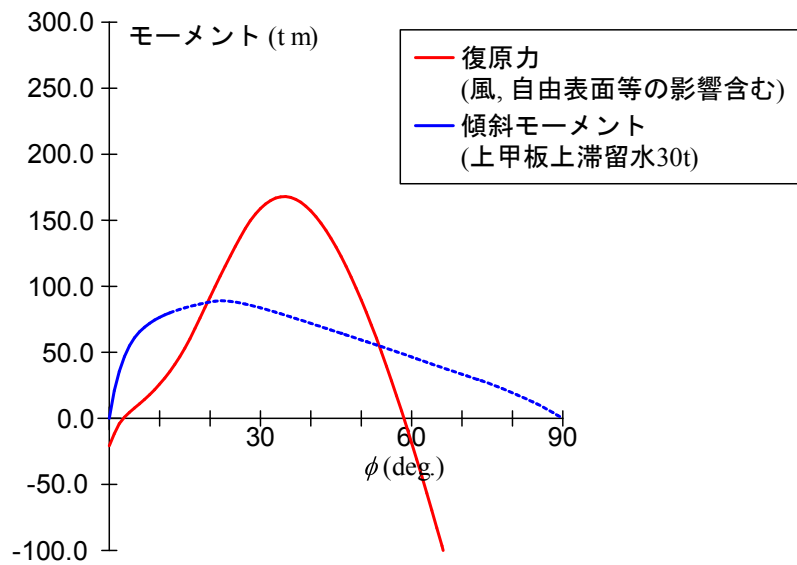
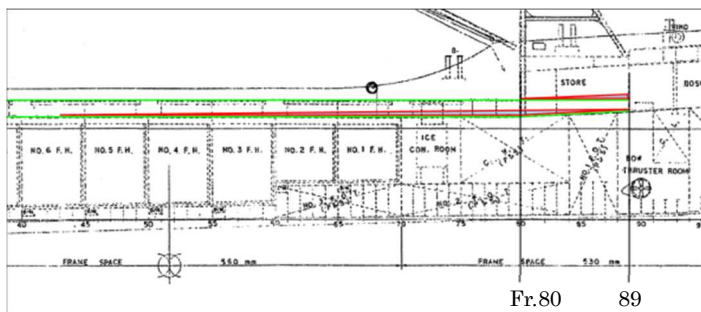
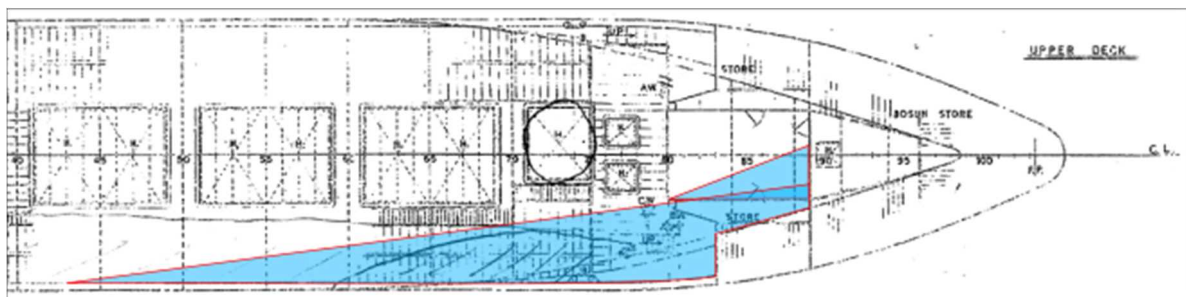
図 4-4 復原力と傾斜モーメントの比較および滞留範囲模式図 (上甲板上的滞留水量 30t)

上甲板上的滞留水量を 30t と想定した場合の復原力と傾斜モーメントの比較結果を図 4-4 および表 4-3 に示す。

上甲板	
滞留範囲	Fr. 43~89
Fr.80位置滞留水深 (m)	0.30
作業甲板	
Fr.89位置滞留水深 (m)	0.07
