船舶事故調査報告書

令和元年9月25日
 運輸安全委員会（海事専門部会）議決
 委員 佐藤 雄二（部会長）
 委員 田村 兼吉
 委員 岡本 満喜子

事故種類	旅客負傷
発生日時	平成31年4月19日 12時54分ごろ
発生場所	岡山県笠岡市白石島漁港 白石島港沖防波堤東灯台から真方位169° 230m付近 （概位 北緯34° 24.6′ 東経133° 31.1′）
事故の概要	旅客船ホワイトスター2は、着棧中、下船中の旅客1人が転倒して負傷した。
事故調査の経過	令和元年5月9日、本事故の調査を担当する主管調査官（広島事務所）ほか1人の地方事故調査官を指名した。 原因関係者から意見聴取を行った。
事実情報 船種船名、総トン数 船舶番号、船舶所有者等 L×B×D、船質 機関、出力、進水等	旅客船 ホワイトスター2、19トン 273-2783岡山、三洋汽船株式会社（A社） 11.97m (Lr) × 4.20m × 1.65m、軽合金 ディーゼル機関2基、442kW（合計）、昭和62年7月
乗組員等に関する情報	船長 男性 53歳 一級小型船舶操縦士・特殊小型船舶操縦士・特定 免許登録日 昭和61年4月24日 免許証交付日 平成28年1月14日 （令和3年4月23日まで有効） 機関長 男性 39歳 二級小型船舶操縦士・特殊小型船舶操縦士・特定 免許登録日 平成10年4月23日 免許証交付日 平成30年2月26日 （令和5年2月25日まで有効） 旅客A 男性 78歳
死傷者等	重傷 1人（旅客A）
損傷	なし
気象・海象	気象：天気 晴れ、風向 南西、風速約1～2m/s、視界 良好 海象：海上 平穏
事故の経過	本船は、船長及び機関長が乗り組み、旅客Aほか8人を乗せ、平成31年4月19日12時30分ごろ笠岡市の白石島及び北木島を經由して

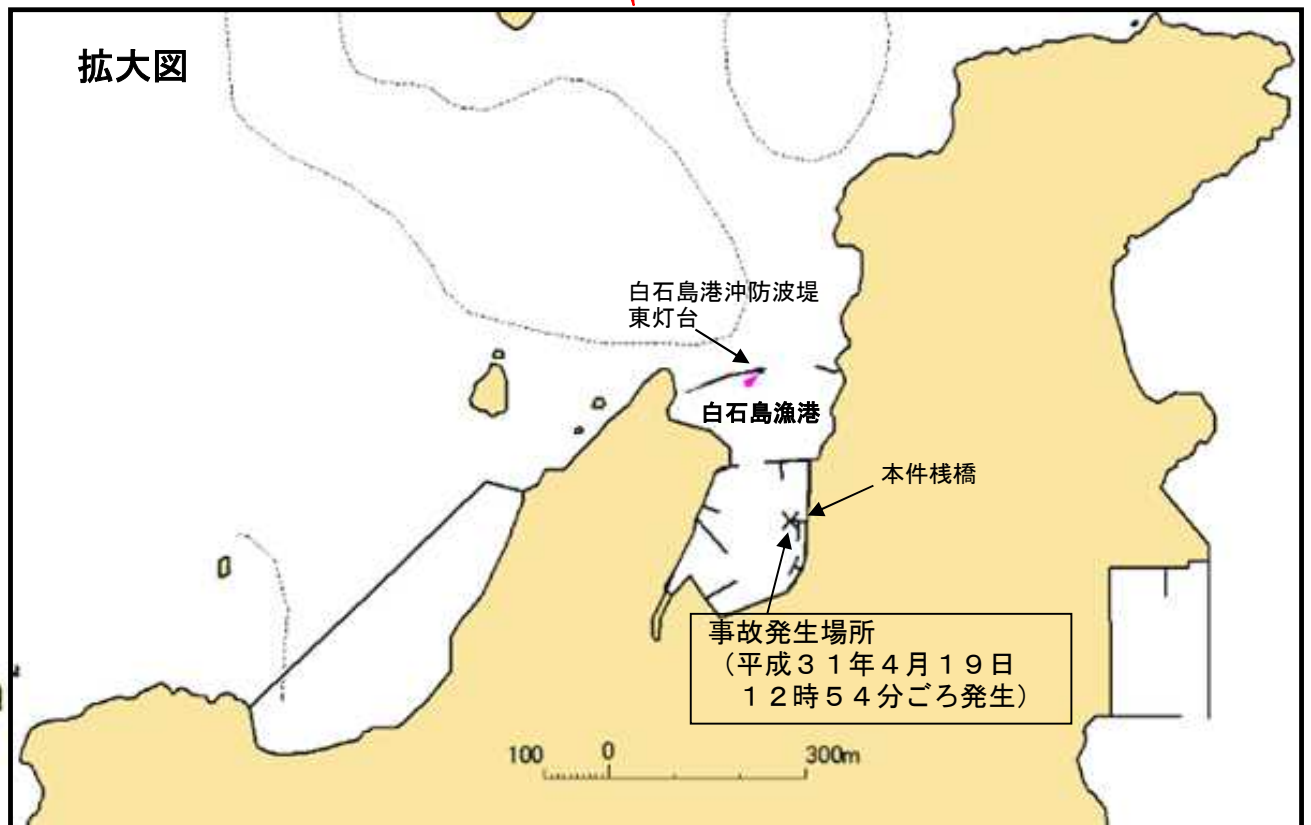
写真1 本船の状況

<p>真鍋島に向け、同市笠岡港を出港した。</p> <p>機関長は、白石島に到着し、12時52分ごろ‘白石島漁港の漁業協同組合の棧橋’（以下「本件棧橋」という。）に入船状態で右舷着けした後、旅客の下船対応の目的で、右舷船尾乗下船口から本件棧橋に降りた。</p> <p>機関長は、本船の乗下船口の甲板が本件棧橋よりも約45cm高かったものの、座席を立った旅客が1～2人に見えたので、白石島漁港で下船する旅客が少なく、旅客の手を取って下船させれば、無難に下船させることができると思い、本件棧橋上に置いてあったタラップを架設せずに旅客を下船させることにした。</p> <p>機関長は、予想に反して旅客Aを含めた7人の団体客が下船を始めたので、その内の1人の手を取って下船させ、旅客Aにも手を差し伸べたものの、旅客Aが身体を反らせて拒否したように感じたので、自分で下船させることにした。</p> <p>旅客Aは、タラップが架設されておらず、他の旅客も自分で下船しており、機関長が手を差し伸ばさず様子もなかったため、自分で下船しなければならないと思い、左手に鞆を持った状態で右足から降りようとしたところ、12時54分ごろ身体のバランスを崩して右半身から棧橋上に転倒した。</p> <p>旅客Aは、陸上職員の連絡によって消防署が手配した船及び救急車で広島県福山市内の病院に搬送され、約2～3週間の入院加療を要する右大腿骨頸部骨折と診断された。</p> <p>（付図1 事故発生場所概略図、写真1 本船の状況、写真2 旅客Aの転倒時の状況（再現）、写真3 タラップの状況（同種のもの） 参照）</p>
<p>その他の事項</p>	<p>本船は、本事故時、定期就航している旅客船が定期修理中であったので、臨時に運航されていた。</p> <p>本船は、本来の棧橋が移設工事中であったので、本件棧橋を仮棧橋として使用していた。</p> <p>機関長は、白石島漁港において、日頃から乗下船者の多い朝夕にはタラップを架設していたものの、それ以外の時間帯には乗下船者が少ないのでタラップを架設していなかった。</p> <p>A社の策定した安全管理規程に基づく作業基準には、陸上作業員と協力してタラップを架設した後、旅客を乗下船させる旨が規定されていた。</p>
