## 船舶事故調査報告書

事故種類	火災
発生日時	平成31年4月22日 10時45分ごろ
発生場所	愛媛県愛南町天巖鼻北北西方沖 天巖鼻灯台から真方位345° 790m付近 （概位 北緯32° 56.2′ 東経132° 33.9′）
事故の概要	漁船アイマリン7号は、南東進中、機関室から火災が発生した。 アイマリン7号は、機関室等に焼損を生じた。
事故調査の経過	令和元年5月21日、本事故の調査を担当する主管調査官（広島事務所）ほか1人の地方事故調査官を指名した。 原因関係者から意見聴取を行った。
<b>事実情報</b> 船種船名、総トン数 船舶番号、船舶所有者等 L×B×D、船質 機関、出力、進水等	漁船 アイマリン7号、8.5トン EH2-8082（漁船登録番号）、キョクヨーマリン愛媛株式会社 11.95m (Lr) × 3.40m × 1.29m、FRP ディーゼル機関、300kW、昭和60年5月4日 第281-42773号（船舶検査済票の番号）
乗組員等に関する情報	船長 男性 47歳 二級小型船舶操縦士 免許登録日 平成15年10月24日 免許証交付日 平成29年11月22日 （令和5年10月23日まで有効） 機関修理業者担当者 男性 61歳
死傷者等	なし
損傷	機関室、操舵室等に焼損
気象・海象	気象：天気 晴れ、風 なし、視界 良好 海象：海上 平穏
事故の経過	本船は、船長が1人で乗り組み、養殖施設の清掃の目的で、平成31年4月22日10時30分ごろ天巖鼻西南西方沖の同施設に向けて愛南町久良漁港を出港した。 本船は、機関回転数毎分約1,300、約6ノットの対地速力で、天巖鼻北北西方沖を南東進中、船長が10時45分ごろ機関室左舷側出入口及び船尾の排気口から白煙が出ているのを認めた。

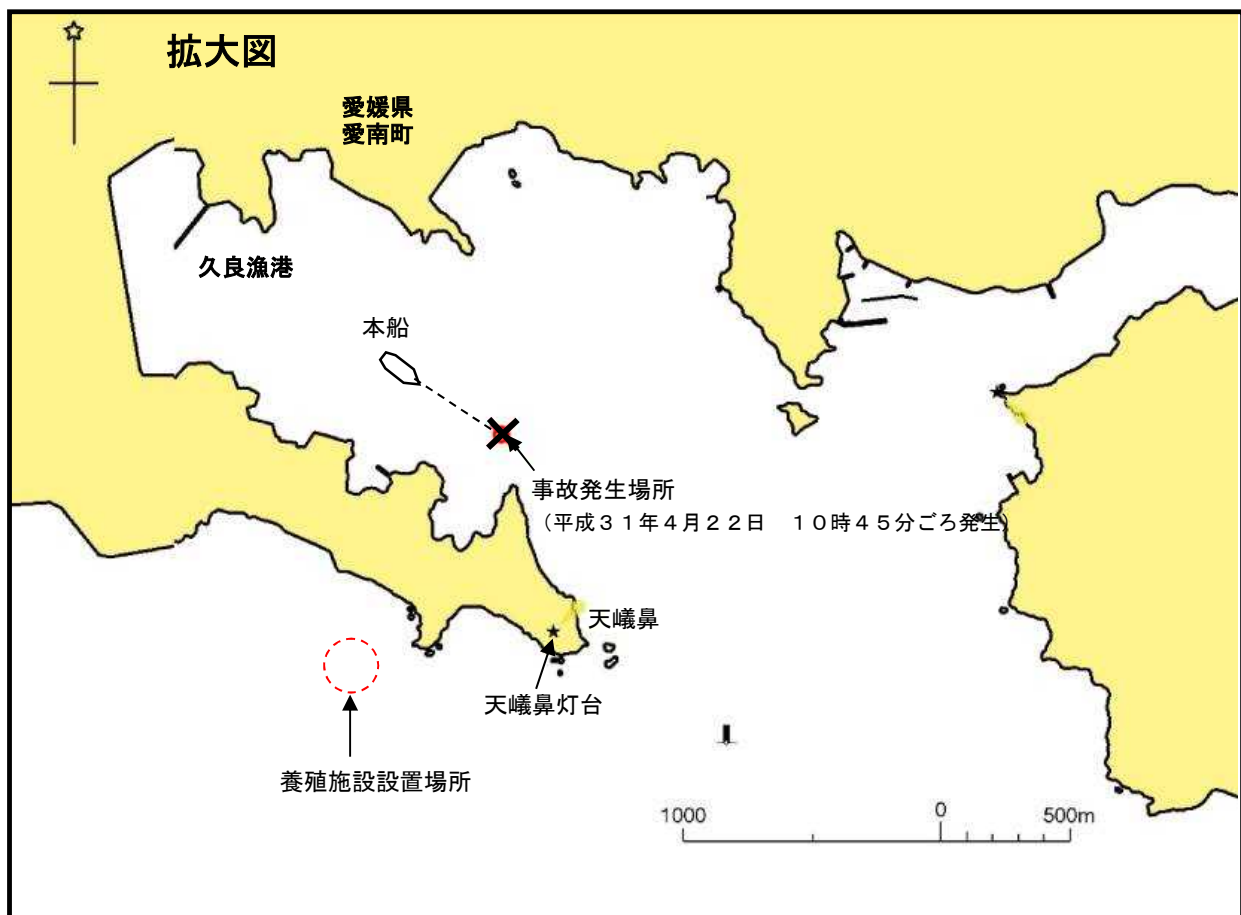
<p>船長は、主機を停止して機関室の点検に行こうとしたものの、煙が充満していて機関室に入ることも、また、機関室に備え付けていた持運び式消火器で消火することもできなかった。</p> <p>船長は、帰航中の僚船が火災を起こした本船を認めて救援に来たので、同船にえい航されて帰航することにした。</p> <p>本船は、帰航中、機関室後方付近及び船尾の排気口から黒煙が出て炎が上がったので、船長が危険を感じて海中に飛び込み、その後救助に来た巡視艇によって消火活動が行われ、12時50分ごろ鎮火した。</p> <p>本船は、久良漁港までえい航されて陸揚げされた後、解体処分された。</p> <p>(付図1 事故発生場所概略図、写真1 炎上中の本船の状況、写真2 本船の焼損状況 参照)</p>
<p>その他の事項</p>	<p>主機は、ウエット式（排気出口部で排気に主機冷却海水を混入させ、排気管を冷却しながら排気とともに冷却海水を船外に吐出する方式）と呼称される機関で、排気出口部と硬質ポリ塩化ビニル製排気管とがゴム製接続管（以下「本件接続管」という。）で接続されていた。</p> <p>本船は、機関室後部が激しく焼損しており、本件接続管及び排気管が燃失していた。</p> <p>本船は、本事故後、機関修理業者担当者が機関室を調査したところ、主機冷却海水系統の船底弁が閉鎖された状態になっていた。</p> <p>本船は、4月21日、機関修理業者担当者が、主機潤滑油冷却器の海水漏えい箇所の修理を行っており、主機冷却海水系統の船底弁を閉鎖した状態で引き渡されていた。</p> <p>本船は、平成25年5月に中古で購入されたもので、購入時から主機の警報装置が故障していた。</p> <p>船長は、出港前に主機の冷却清水量及び潤滑油量を確認したものの、主機を始動した後に冷却海水の船外吐出状況を確認しておらず、いつものとおり船底弁が開いた状態になっていると思って出港していた。</p> <p>船長は、黒煙が出だしたころからゴムやプラスチックが燃えるような臭気を感じていた。</p>
<p><b>分析</b></p> <p>乗組員等の関与</p> <p>船体・機関等の関与</p> <p>気象・海象等の関与</p> <p>判明した事項の解析</p>	<p>あり</p> <p>あり</p> <p>なし</p> <p>本船は、天巖鼻北北西方沖を南東進中、主機冷却海水系統の船底弁が閉鎖された状態で主機の運転が続けられたことから、主機冷却海水が供給されず、本件接続管が過熱して発火し、機関室から出火したものと</p>

写真1 炎上中の本船の状況
