船舶事故調査報告書

船種船名 貨物船 ERNA OLDENDORFF

事故種類 衝突（橋梁）

発生日時 平成30年10月22日 00時27分ごろ

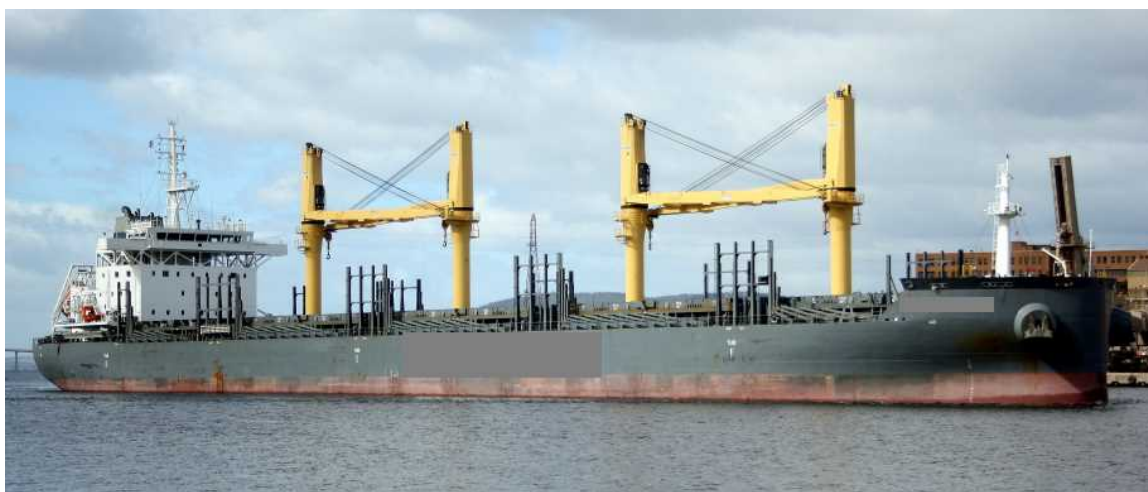
写真1 本船

船長Aの口述及びA社の回答書によれば、本船は、本事故当時、酸化アルミニウム約6,300tを積載し、喫水が船首約5.95m、船尾約6.97mであった。

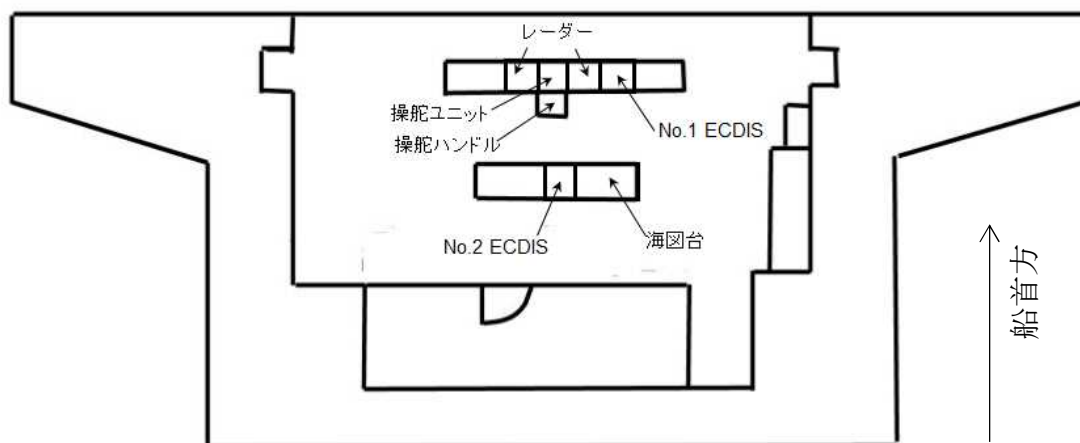
図5 本船の船橋 (イメージ)

現場調査及びA社の回答書によれば、本船の船橋には、中央に操舵ハンドル、主機遠隔操縦装置等が設置された操舵ユニットがあり、その左右にレーダーが1台ずつ設置され、右舷側レーダーの横にNo.1 ECDISが設置されていた。また、船橋後部には海図台があり、その左舷側にNo.2 ECDISが設置されていた。

本船は、SOLAS条約^{*6}附属書第V章第19規則2.1^{*7}に定めるバックアップ用を含めECDISを2台備えており、紙海図は備えていなかった。

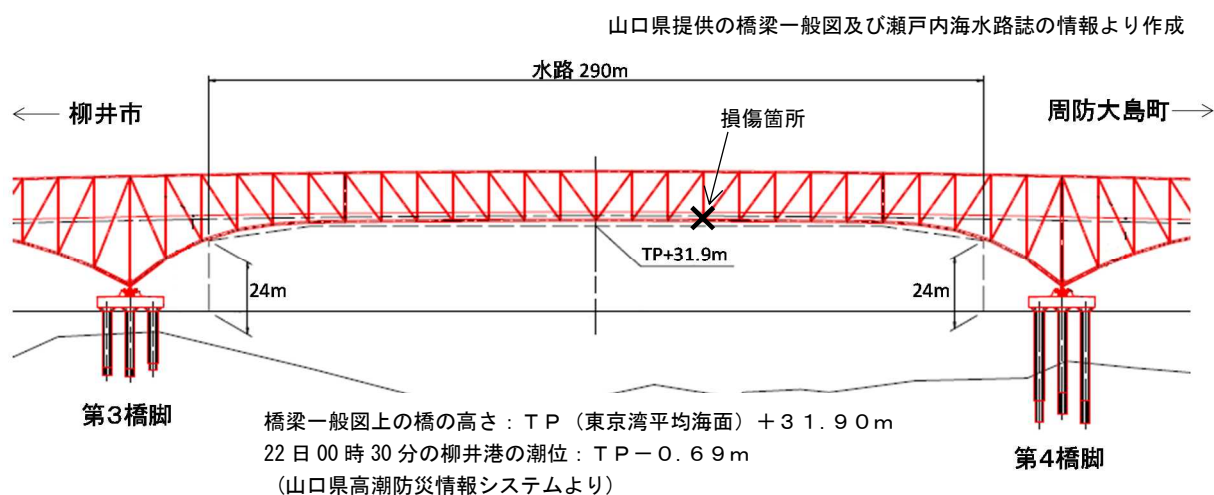
図6 大島大橋

海上保安庁刊行の瀬戸内海水路誌によれば、大島大橋は、大島瀬戸の最狭部に架かる高さ^{*8}が 24～30 m の橋梁で、中央の第 3 橋脚及び第 4 橋脚間が幅約 290 m の

大島大橋の橋梁一般図及び山口県高潮防災情報システムの情報によれば、本事故当時の海面から大島大橋（橋桁に設置された検査通路等の下端）までの高さは、最も高い箇所では約33mであった。
