船舶事故調査報告書

令和元年10月9日

運輸安全委員会（海事専門部会）議決

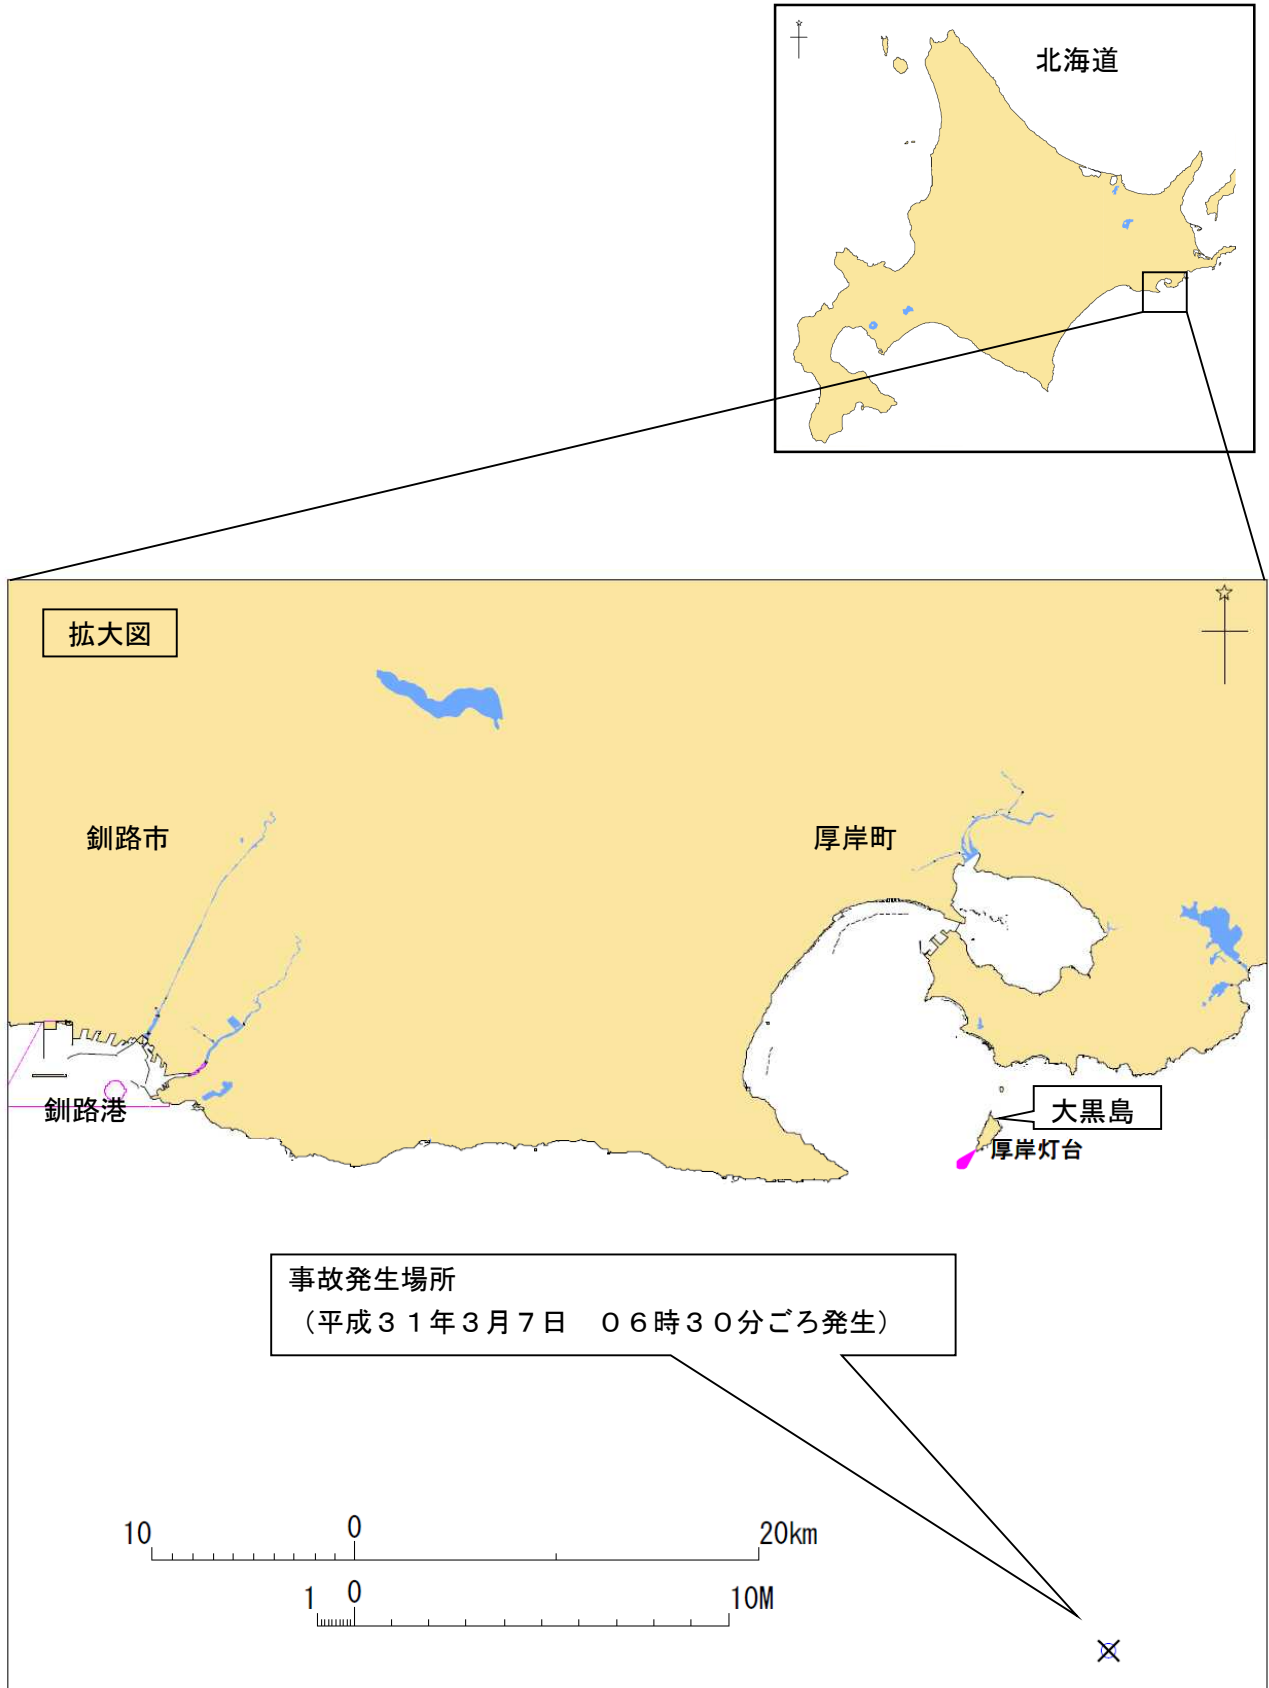
付図1 事故発生場所概略図

事故種類	乗組員負傷
発生日時	平成31年3月7日 06時30分ごろ
発生場所	北海道厚岸町大黒島南南東方沖 厚岸灯台から真方位166°13.9海里（M）付近 （概位 北緯42°43.4′ 東経144°56.7′）
事故の概要	漁船第五富丸は、大黒島南南東方沖で操業中、甲板員が負傷した。
事故調査の経過	平成31年3月13日、本事故の調査を担当する主管調査官（函館事務所）ほか1人の地方事故調査官を指名した。 原因関係者から意見聴取を行った。
事実情報 船種船名、総トン数 船舶番号、船舶所有者等 L×B×D、船質 機関、出力、進水等	漁船 第五富丸、160トン 132868、金井漁業株式会社 38.36m×7.60m×4.61m、鋼 ディーゼル機関、956kW、平成6年2月
乗組員等に関する情報	船長 男性 30歳 四級海技士（航海）（履歴限定） 免許年月日 平成27年8月20日 免状交付年月日 平成29年1月17日 免状有効期間満了日 令和2年8月19日 甲板員A 男性 50歳 海技免状等 なし
死傷者等	重傷 1人（甲板員A）
損傷	なし
気象・海象	気象：天気 晴れ、風向 北西、風速 約8m/s、視界 良好 海象：波高 約0.5m
事故の経過	本船は、船長、漁労長、甲板員A及び甲板員2人（以下「甲板員B」、「甲板員C」という。）ほか9人が乗り組み、平成31年3月7日00時00分ごろ大黒島南南東方沖の漁場に向けて北海道釧路市釧路港北ふ頭東側岸壁を離岸し、06時00分ごろ同漁場においてかけ回し式による沖合底びき網漁の操業を開始した。 本船は、右舷船尾部から浮標（ゴム製、長さ約2.5m、直径約1.35m）を海面に投入した後、引き綱、網、引き綱の順に魚群を囲む
