## 船舶事故調査報告書

令和元年 11月6日

運輸安全委員会（海事専門部会）議決

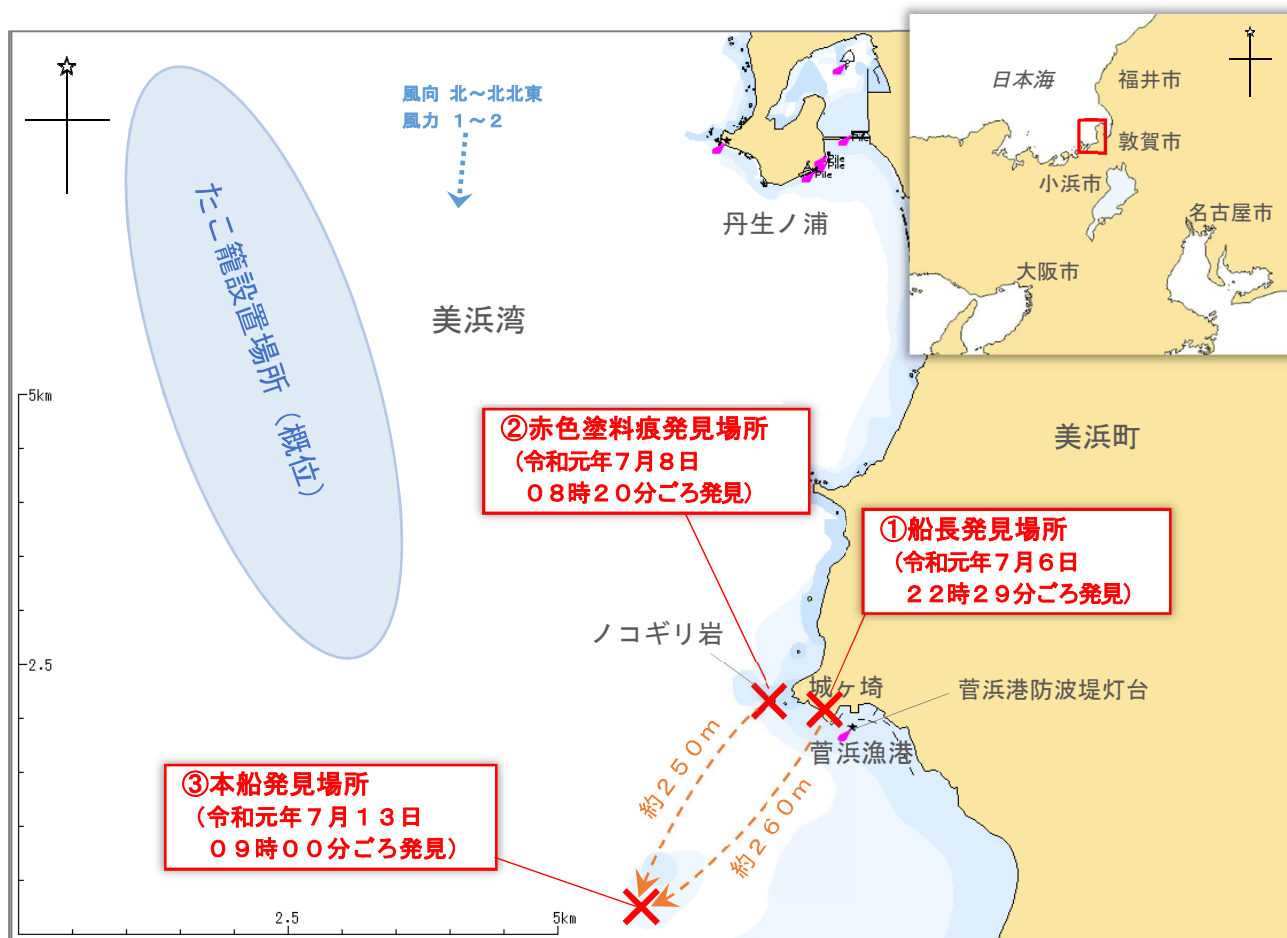
付図1 事故発生経過概略図

<p>し、付近の海上及び海岸から本船の捜索を開始するとともに、海上保安庁に通報した。</p> <p>船長は、22時29分ごろ、海岸を捜索していた組合員により、菅浜漁港から西方約100mの城ヶ崎の海岸に意識のない状態で倒れているところを発見され、病院へ搬送されたが、死亡が確認され、溺死と検案された。</p> <p>本船は、13日09時00分ごろ、菅浜漁港から南西方約260mの海底で発見され、作業船によって引き揚げられた。</p> <p>(付図1 事故発生経過概略図、写真1 城ヶ崎付近、写真2 本船参照)</p>
<p>その他の事項</p>	<p>(1) 本船に関する情報</p> <p>本件漁協の担当者の口述及び現場調査によれば、次のとおりであった。</p> <p>① 本船は、菅浜漁港に設置された防犯カメラに、14時58分ごろ船長が1人で乗り組んだ状態で同漁港から出港する様子が記録されていた。</p> <p>② 菅浜漁港の西方150m付近の通称「ノコギリ岩」と称する水上岩（以下「ノコギリ岩」という。）には、本事故発生後の8日08時20分ごろ、本船の船底塗料と思われる赤色塗料の付着が本船を捜索していた組合員によって発見された。</p> <p>③ 引き揚げられた本船は、プロペラシャフトにロープ（直径約6mm）が巻き付いた状態で、推進器がシャフトを上下させるバーによってチルトアップされており、船内機のスロットルレバーは、中立の位置であった。（写真3参照）</p> <div data-bbox="630 1317 1279 1736" data-label="Image"> </div> <p>写真3 プロペラシャフトの状態</p> <p>④ 引き揚げられた本船は、船内に固型式救命胴衣が残されていた。</p> <p>(2) 船長に関する情報</p> <p>本件漁協の担当者の口述及び現場調査によれば、次のとおりであった。</p>
