船舶事故調査報告書

事故種類	乗組員死亡
発生日時	不明（平成31年2月27日 15時ごろ）
発生場所	不明（長崎県宇久島北西方沖）
事故の概要	漁船33垂津は、投錨作業中、船長が揚錨機に巻き込まれて死亡した。
事故調査の経過	平成31年2月28日、本事故の調査を担当する主管調査官（門司事務所）ほか1人の地方事故調査官を指名した。 原因関係者からの意見聴取は、本人が本事故で死亡したため、行わなかった。
事実情報 船種船名、総トン数 船舶番号、船舶所有者等 L×B×D、船質 機関、出力、進水等	漁船 33垂津、19トン NS2-23460（漁船登録番号）、株式会社はまだ漁業 20.72m (Lr) × 4.17m × 1.76m、FRP ディーゼル機関、736kW、平成7年12月22日 第292-50689号（船舶検査済票の番号）
乗組員等に関する情報	本件船長 男性 42歳 一級小型船舶操縦士・特殊小型船舶操縦士・特定 免許登録日 平成12年3月29日 免許証交付日 平成26年9月9日 (令和2年3月28日まで有効)
死傷者等	死亡 1人（本件船長）
損傷	なし
気象・海象	気象：天気 曇り、風向 北東、風速 約10m/sのち約7m/s 海象：波高 約2mのち約1.5m
事故の経過	本船は、網船ほか6隻で構成される中型まき網船団に所属する灯船で、本件船長が1人で乗り組み、平成31年2月24日08時00分ごろ宇久島西方沖の漁場に向けて長崎県佐世保市神崎漁港を僚船と共に出港した。 僚船（灯船、以下「僚船A」という。）の船長兼船団漁労長（以下「本件漁労長」という。）は、27日04時00分ごろ当日の作業を終えたとき、本件船長に次回作業の漁場の概位を伝えるとともに、僚船Aが同漁場に向かうので後片付けを終えたら同漁場付近に来て待機しておくよう無線交信により指示した後、船団から離れた。

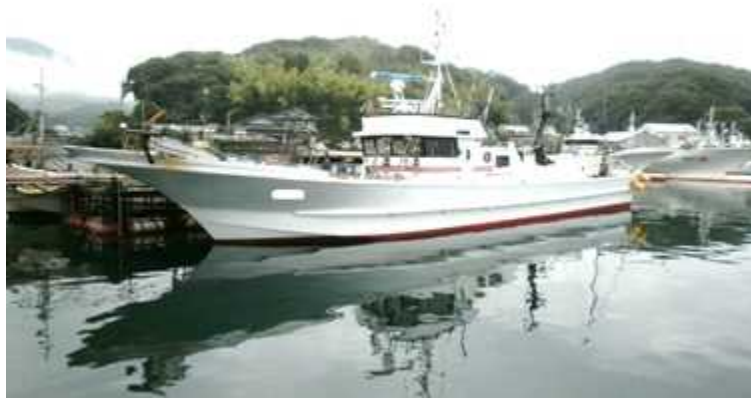
写真2 本件揚錨機①

<p>気象・海象等の関与 判明した事項の解析</p>	<p>不明</p> <p>本件船長の死因は、頸髄損傷であった。</p> <p>本船は、宇久島北西方沖において、本件船長の身体が本件揚錨機に巻き込まれたことから、本件船長が死亡したものと考えられる。</p> <p>本船は、本件船長が発見されたとき、本件揚錨機のクラッチが脱の状態状態でブレーキが全て開放され、錨が海中に入っていたが本件船長の身体が本件揚錨機に巻き込まれてリールの回転が止まっていたことから、投錨作業中に本件船長の身体が本件揚錨機に巻き込まれたものと考えられる。</p> <p>本件船長は、本件揚錨機の船首側から下部に仰向けの姿勢で身体が巻き込まれた状態で発見されたことから、本事故時、本件船長が投錨作業中に本件揚錨機の船首側に赴いたとき、誤って本件揚錨機の船首側から身体が巻き込まれた可能性があると考えられるが、本件船長が死亡し、また、目撃者がおらず、本件船長の身体が本件揚錨機に巻き込まれた状況を明らかにすることはできなかった。</p>
<p>原因</p>	<p>本事故は、本船が、宇久島北西方沖において投錨作業中、本件船長の身体が本件揚錨機に巻き込まれたことにより発生したものと考えられる。</p>
<p>再発防止策</p>	<p>船舶所有会社は、本事故後、本件揚錨機のブレーキハンドルを撤去し、クラッチ及びブレーキを機側ではなく操舵室から遠隔で操作できるよう、本件揚錨機の改良工事を行った。</p> <p>(写真4 改良工事後の操舵室内揚錨機操作レバー 参照)</p>

本事故後、本件揚錨機のブレーキハンドルを撤去し、クラッチ及びブレーキを機側ではなく操舵室から遠隔で操作できるように、本件揚錨機の改良工事を行っている。
