## 船舶事故調査報告書

| 事故種類 | 乗組員負傷 |
| 事故の概要 | 漁船第五十八さち丸は、漁具投入作業中、甲板員が負傷した。 |

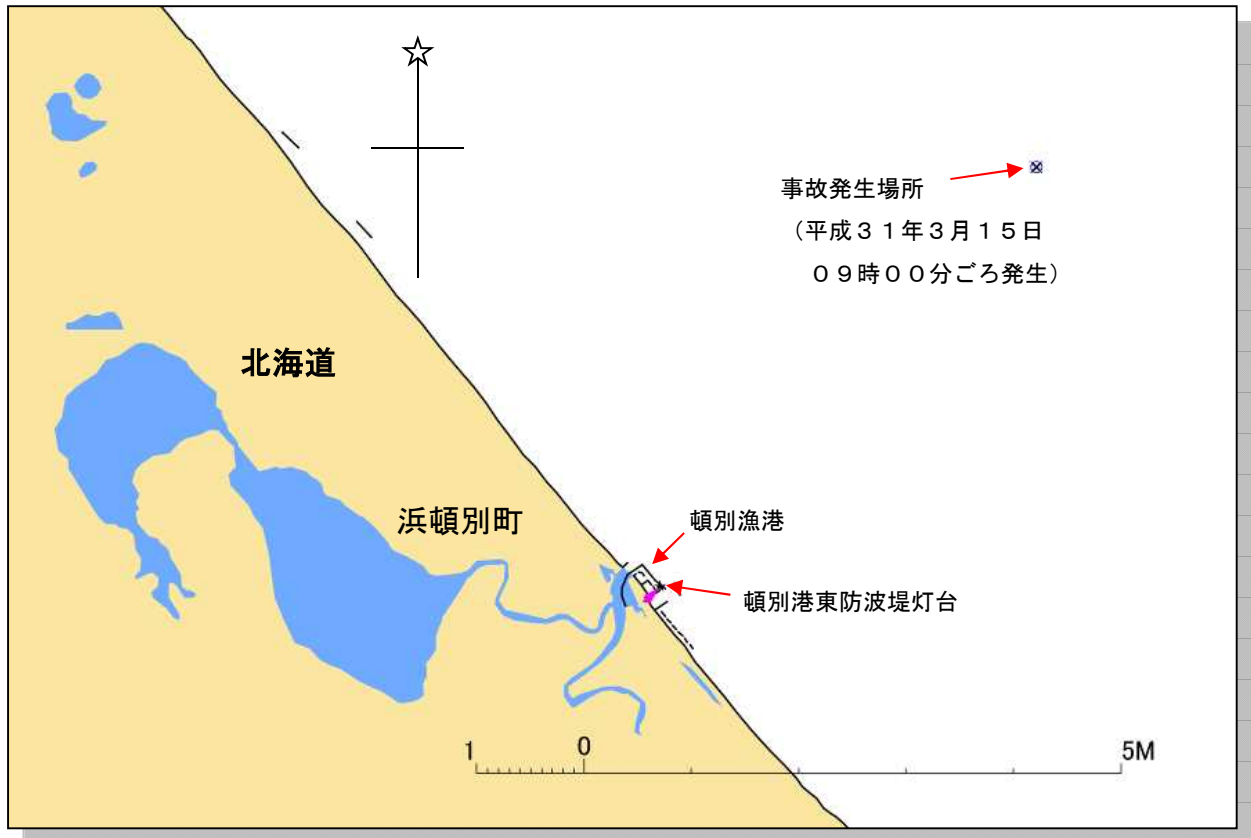
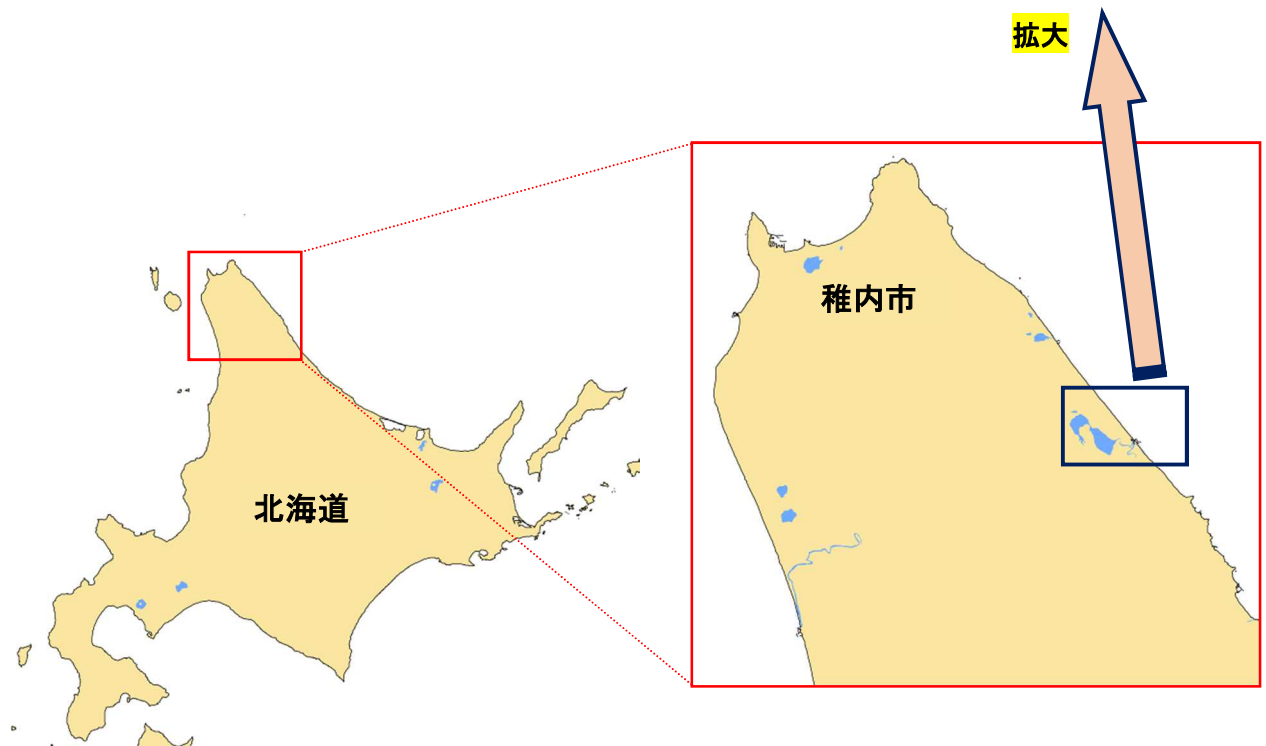
付図1 事故発生場所概略図

| | <p>けたところ、通路に横になった甲板員Aを認め、甲板員Bから状況の報告を受けて漁業無線で所属漁業協同組合に救急車の要請を行い、頓別漁港に向かった。</p> <p>甲板員Aは、病院に搬送されて手当を受けた後、別の病院に転送され、左下腿開放骨折と診断された。</p> <p>(付図1 事故発生場所概略図 参照)</p> |
