船舶事故調査報告書

事故種類	乗組員死亡
発生日時	令和元年 6月26日 15時ごろ
発生場所	不明（新潟県村上市岩船港西北西方沖）
事故の概要	漁船日連丸 ^{（にちれん）} は、操業中、船長がネットローラーに巻き込まれて死亡した。
事故調査の経過	令和元年 7月1日、本事故の調査を担当する主管調査官（仙台事務所）ほか 1人の地方事故調査官を指名した。 原因関係者からの意見聴取は、本人が本事故で死亡したため、行わなかった。
事実情報 船種船名、総トン数 船舶番号、船舶所有者等 L×B×D、船質 機関、出力、進水等	漁船 日連丸、8.5トン NG2-002108（漁船登録番号）、個人所有 12.03m（Lr）×3.59m×1.59m、FRP ディーゼル機関、漁船法馬力数120、昭和56年1月 第220-9422号（船舶検査済票の番号）
乗組員等に関する情報	船長 男性 62歳 一級小型船舶操縦士・特殊小型船舶操縦士・特定 免許登録日 平成11年10月7日 免許証交付日 平成30年10月23日 （令和6年10月6日まで有効）
死傷者等	死亡 1人（船長）
損傷	なし
気象・海象	気象：天気 晴れ、風向 西、風力 2 海象：海上 平穏
事故の経過	本船は、船長が1人で乗り組み、ごち網漁 ^{*1} を行う目的で、令和元年 6月26日岩船港の定係地を出港した。 船長から入港後の漁獲物の仕分け作業の手伝いを依頼されていた者は、いつもは魚市場での競りが始まる17時ごろに帰る本船が帰港しないことを心配し、18時00分ごろ船長が所属する漁業協同組合支所（以下「漁協」という。）に連絡した。 連絡を受けた漁協の担当者は、船長の携帯電話に電話をかけたが、

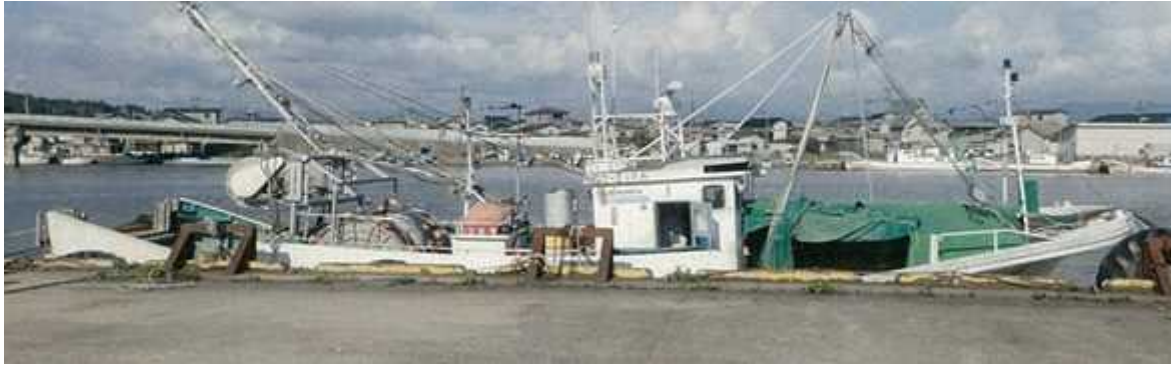
写真2 右舷方から見た後部甲板

<p>本船は、船長が左舷ネットローラーに仰向けの状態で網と共に巻き込まれていたこと、残った網を海中から手繰り揚げたこと、主機が微速力前進となっていたこと及びクーラーボックスの中に漁獲物が残されていたことから、ごち網漁の揚網作業中であったものと推定される。</p> <p>船長は、ネットローラーに網と共に巻き込まれ、頸部及び胸部を圧迫されて窒息したことにより死亡したものと推定されるが、目撃者がおらず、どのように巻き込まれたかを明らかにすることができなかった。</p>
原因	<p>本事故は、本船がごち網漁を操業中、船長がネットローラーに網と共に巻き込まれたことにより発生したものと推定される。</p>
再発防止策	<p>今後の同種事故等の再発防止に役立つ事項として、次のことが考えられる。</p> <ul style="list-style-type: none"> ・ 操業中は、ネットローラーに巻き込まれるおそれがあることから、裾や袖口をしっかり押さえ、十分に注意しながら作業を行うこと。 ・ ネットローラーに触れる場合は、必ずネットローラーを停止させて作業を行うこと。 ・ すぐにネットローラーを停止できるよう、複数人で作業を行うことが望ましい。
