船舶事故調査報告書

船種船名 油タンカー しんみち丸
船舶番号 136822 (IMO番号 9267730)
総トン数 3,785トン

事故種類 乗揚 (しんみち丸)
発生日時 平成30年11月21日 07時55分ごろ
発生場所 東京都小笠原村硫黄島西方沖
硫黄島飛行場灯台から真方位274° 1.9海里付近
(概位 北緯24° 46.9' 東経141° 17.2')

運輸安全委員会（海事専門部会）議決

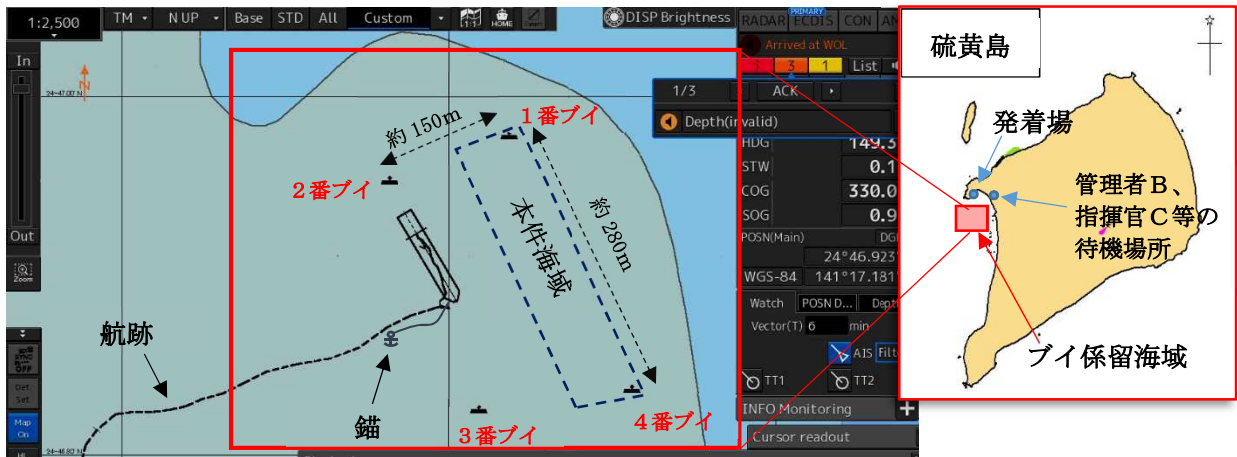
図2 ECDIS画像によるA船の操船状況（07時42分ごろ）

船長Aは、2番ブイと3番ブイとの間付近で右回頭して船首を南南東方に向け、‘4基の係留ブイに囲まれた海域内の中央より東北東側’（以下「本件海域」という。）の余裕水深を確保していないので、舵、主機及びバウスラスタを種々使用し、ECDISの画面を確認しながら本件海域の西南西側の2番ブイと3番ブイとを結ぶ線上付近に船体の位置を保持するように操船した。（図2参照）

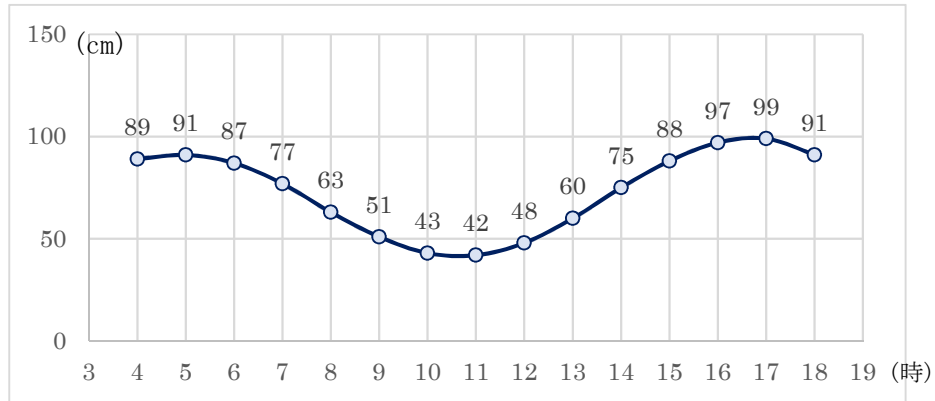
図6 本事故当日の潮汐（飛石鼻（硫黄島））

海上保安庁刊行の潮汐表によれば、飛石鼻（硫黄島）における本事故当時の潮汐は、次のとおりであった。（図6参照）

04時57分	潮高	91cm	（高潮）
07時35分	潮高	69cm	（下げ潮の中央期）
07時55分	潮高	65cm	（下げ潮の中央期）
10時39分	潮高	41cm	（低潮）

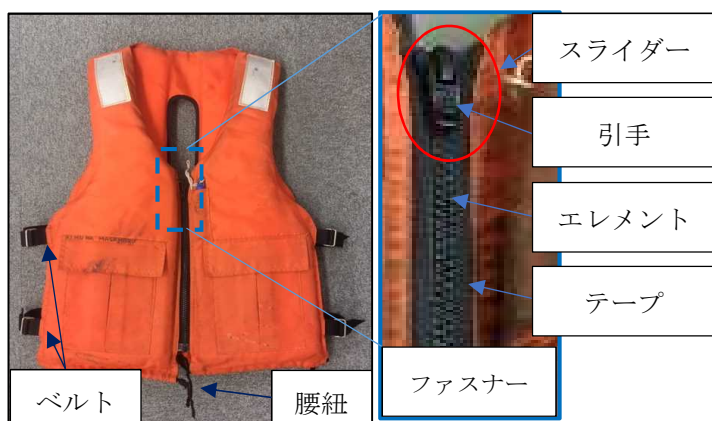
写真7 B船の救命胴衣

(1) B₁社担当者及びB船の救命胴衣の製造会社担当者の口述並びに回答書によれば、次のとおりであった。(写真7、図8参照)

① B船の救命胴衣は、平成14年ごろに製造され、国土交通省の型式承認を受けた小型船舶用救命胴衣であり、ファスナー、脇部ベルト及び腰紐が有り、ファスナーのスライダーには、自動ロック機能を有していた。

- (1) 作業員Bは、B船乗船前に救命胴衣を着用していたが、漂流中に救命胴衣が脱げた旨を発声したこと及び救命胴衣を着用していない状態で救助されたことから、漂流中に救命胴衣が脱げたものと推定される。
- (2) 作業員Bは、救命胴衣の脇部ベルトを調整してファスナーを閉め、腰紐を結んでいたものと考えられる。
- (3) 作業員Bの救命胴衣は、上記(2)、他の作業員の救命胴衣及び本事故時の状況から、本件支援作業中に腰紐の結びが解けるなどし、経年使用により劣化したスライダーの自動ロックが機能せず、波にもまれた際、容易にファスナーが外れる状況となっていた可能性があると考えられるが、目撃者がおらず、同人の救命胴衣が発見されていないことから、その状況を明らかにすることはできなかった。
- (4) 作業員Bは、波高約2～3mの磯波が発生している海域付近で漂流し、溺死したが、漂流中に波にもまれ、海水を大量に飲んだ影響などが考えられることから、救命胴衣が脱げたことと死亡したこととの関係について、明らかにすることはできなかった。
- (5) 作業員Bの救命胴衣が脱げたことと死亡したこととの関係を明らかにすることができなかったものの、荒天時などに落水した場合、救命胴衣のスライダーの自動ロックが機能していないことにより、救命胴衣が脱げる可能性が高まるものと考えられることから、その可能性を軽減させ、落水時の生存率を高めることができるよう、定期的に救命胴衣の点検整備を実施して適切に着用する必要があるものと考えられる。

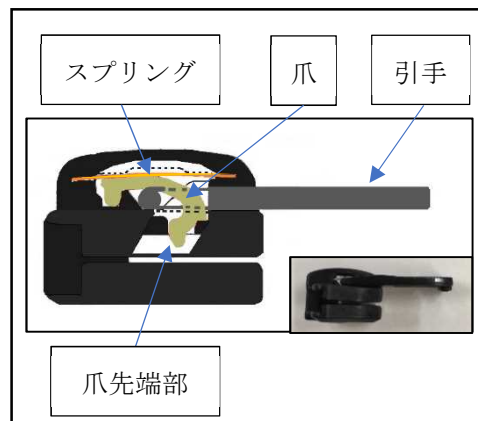
図8 スライダー断面図

② 上記①の自動ロック機能は、スライダー内部の爪の先端部がエレメント部に引っ掛かり、スプリングの弾性力によってファスナーが開閉しないようになっており、引手を引くことによって爪が持ち上がり、ロックが解除され、ファスナーが開閉する構造となっている。
