船舶事故調査報告書

令和元年11月20日

運輸安全委員会（海事専門部会）議決

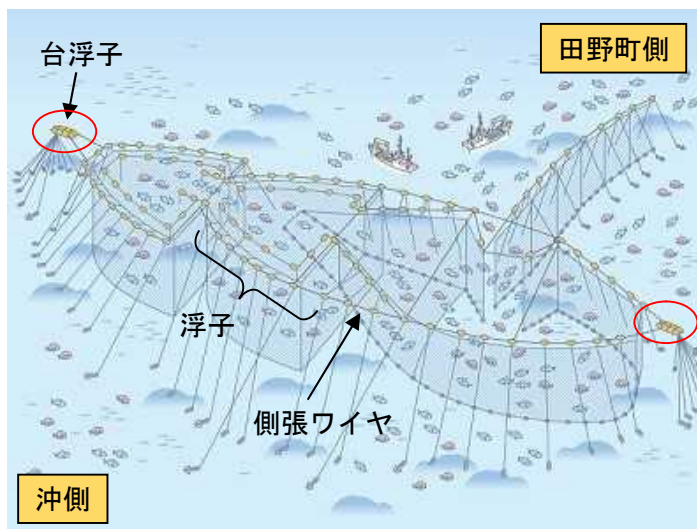
図1 定置網の構造図

<p>その他の事項</p>	<p>本件定置網は、田野町沖に、高知県から免許を受けた定第1016号と称する定置漁業漁場区域内に敷設されており、定置網の形状に沿って海面上に複数の台浮子が側張ワイヤ類を、また、多数の浮子が各種ワイヤ及び網を保持していた。（図1参照）</p>

本件定置網は、南東端及び北西端の2か所に、長さ約3mのプラスチック製さおの先端に黒色旗、旗の下に小型標識灯（灯質：毎4秒1閃、灯色：黄色、光達距離：約3.5km、電池動作期間：約4か月）が設置されていた。
