# 船舶事故調査報告書

| 事故種類 | 衝突 |
| 発生日時 | 平成31年1月15日 18時30分ごろ |
| 発生場所 | 香川県高松市稲毛島北方沖<br>稲毛島灯台から真方位021° 1.5海里（M）付近<br>（概位 北緯34° 25.9′ 東経134° 08.9′） |

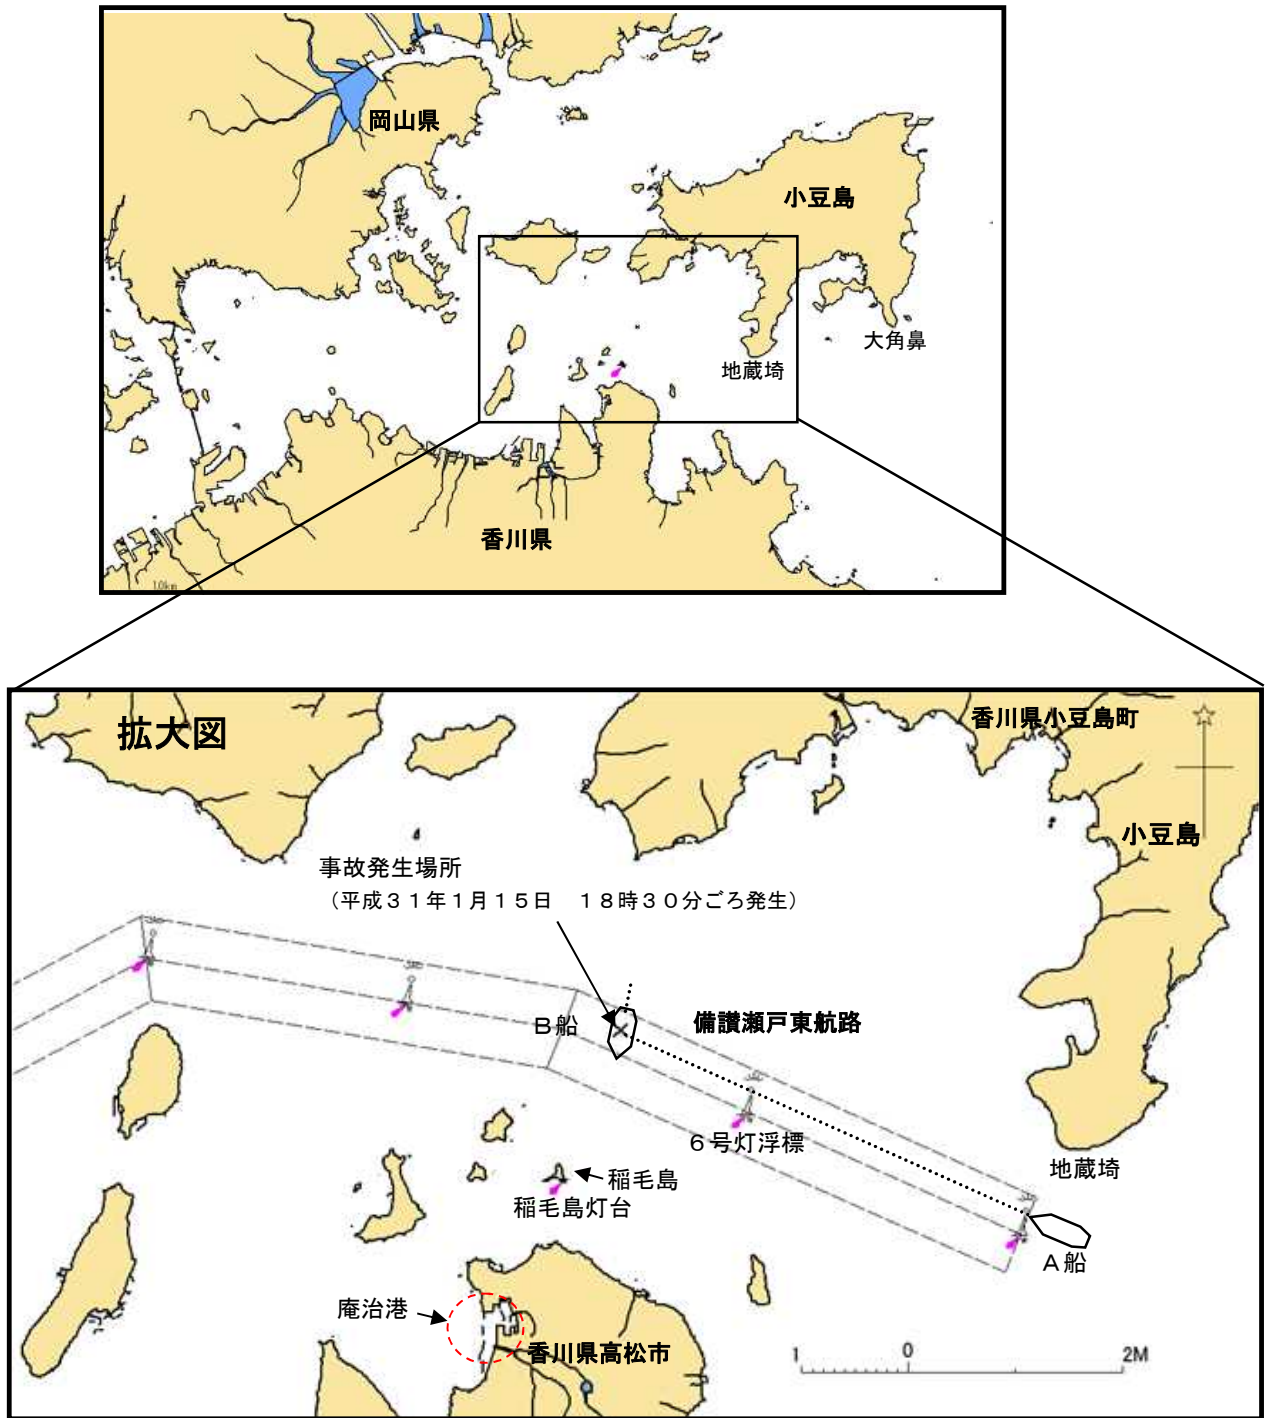
付図1 事故発生経過概略図

| | <p>B船は、20時00分ごろ6号灯浮標付近で通航船舶によって2つに割損した状態で発見され、僚船によってえい航されて引き揚げられた後、無人であることが確認され、船長Bが行方不明となった。</p> <p>船長Bは、令和元年7月3日、底びき網漁船によって小豆島町大角<sup>おおかど</sup>鼻沖で発見され、溺死（推定）と検案された。</p> <p>（付図1 事故発生経過概略図、写真1 A船の状況、写真2 B船の損傷状況 参照）</p> |
