船舶事故調査報告書

令和元年11月20日

運輸安全委員会（海事専門部会）議決

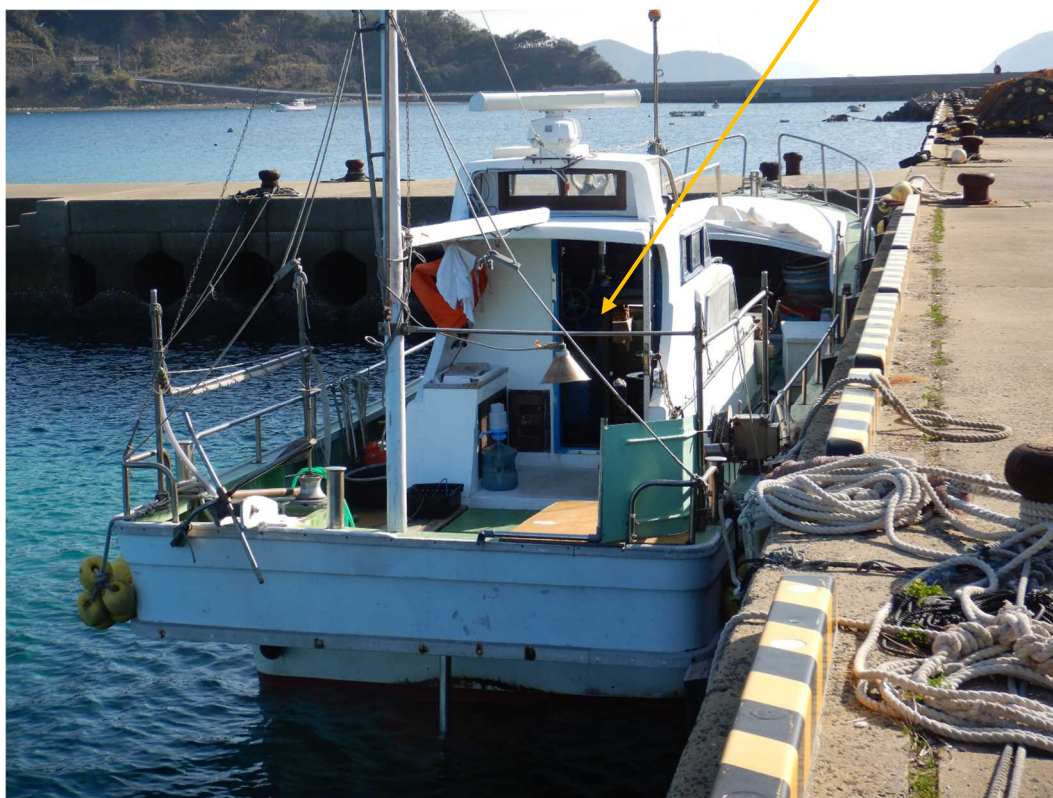
写真2 本船の後部甲板

<p>船長は、船首方で漂泊したB船を避航する際に自動操舵装置で設定した針路が沖瀬に向かう針路となっていたか、または、後部甲板の洗浄作業中に身体等が遠隔操舵装置に触れて操舵ダイヤルが中央位置から右にずれ、本船が沖瀬に向かって右転したかもしれないと本事故後に思った。</p>
<p>分析</p> <p>乗組員等の関与 船体・機関等の関与 気象・海象等の関与 判明した事項の解析</p>	<p>あり なし なし</p> <p>本船は、赤島南東方沖を自動操舵で南西進中、船長が、後部甲板を洗う作業を行いながら航行を続けたことから、沖瀬に向かって航行していることに気付かず、沖瀬に乗り揚げたものと考えられる。</p> <p>船長は、慣れた海域で、船首方で漂泊したB船を避航する際、沖瀬の位置の見当を付けながら自動操舵装置で針路を設定したので、沖瀬を避けて航行できると考えていたことから、後部甲板を洗う作業を行っていたものと考えられる。</p> <p>船長は、ふだんから、出漁時、自動操舵に切り替えた後、後部甲板で漁具の準備等を行っていたものと考えられる。</p>
<p>原因</p>	<p>本事故は、夜間、本船が赤島南東方沖を自動操舵で南西進中、船長が、後部甲板を洗う作業を行いながら航行を続けたため、沖瀬に向かって航行していることに気付かず、沖瀬に乗り揚げたものと考えられる。</p>
<p>再発防止策</p>	<p>今後の同種事故等の再発防止に役立つ事項として、次のことが考えられる。</p> <ul style="list-style-type: none"> ・ 夜間は、慣れた海域であっても、随時、GPSプロッターやレーダーで船位を確認すること。 ・ 1人乗組みの場合、自動操舵中の甲板作業は乗揚や衝突へのリスクを増大させるので、甲板作業は漁場到着後など安全な状況下で行うこと。 ・ 遠隔操舵装置は、誤って触れるような場所には置かないこと。

船長が後部甲板の洗浄を行っていた場所

遠隔操舵装置を置いていた場所
