船舶事故調査報告書

事故種類	乗組員死亡
発生日時	令和元年6月29日 04時50分ごろ
発生場所	山形県鶴岡市鼠ヶ関港西北西方沖 粟島港東防波堤灯台から真方位305°27.9海里（M）付近 （概位 北緯38°44.1′ 東経138°46.2′）
事故の概要	漁船羽前丸は、ばい籠の揚収作業中、機関長がポールローラに右半身を巻き込まれて死亡した。
事故調査の経過	令和元年8月19日、本事故の調査を担当する主管調査官（仙台事務所）ほか1人の地方事故調査官を指名した。 原因関係者から意見聴取を行った。
事実情報 船種船名、総トン数 船舶番号、船舶所有者等 L×B×D、船質 機関、出力、進水等	漁船 羽前丸、14トン YM2-1076（漁船登録番号）、山形県漁業協同組合 16.06m（Lr）×4.55m×1.62m、FRP ディーゼル機関、479kW、平成14年8月21日 第211-17040号（船舶検査済票の番号）
乗組員等に関する情報	船長 男性 52歳 一級小型船舶操縦士・特殊小型船舶操縦士・特定 免許登録日 平成4年11月18日 免許証交付日 平成30年2月6日 （令和5年2月5日まで有効） 機関長 男性 43歳 一級小型船舶操縦士 免許登録日 平成30年5月25日 免許証交付日 平成30年5月25日 （令和5年5月24日まで有効）
死傷者等	死亡 1人（機関長）
損傷	なし
気象・海象	気象：天気 曇り、風向 南東、風力 2 海象：波向 北北西、波高 約0.5～1.0m 日出時刻：04時22分ごろ
事故の経過	本船は、船長、機関長及び甲板員が乗り組み、令和元年6月28日23時00分ごろばい籠漁を行う目的で鼠ヶ関港を出港し、同港西北

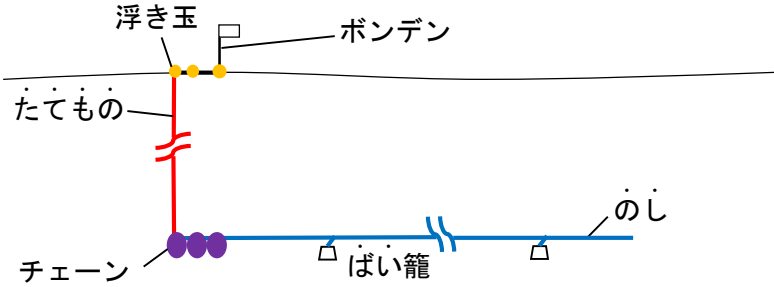
<p style="text-align: center;">図1 ばい籠漁の概略図</p> <p>機関長は、帽子をかぶり、カッパのズボン、長袖シャツ、ゴム手袋、長靴及び膨脹式救命胴衣を着用していた。</p> <p>甲板員は、本事故発生時、機関長に背を向けて作業を行っており、本事故が発生した瞬間を見ていなかった。</p> <p>船長によれば、のしを巻き揚げる際、ラインホーラの操作とボールローラの操作のタイミングが合っていないとのしが弛んでいくとのことであった。</p>
<p>分析</p> <p>乗組員等の関与 船体・機関等の関与 気象・海象等の関与 判明した事項の解析</p>	<p>不明 不明 不明</p> <p>機関長の死因は、右外傷性緊張性気胸であった。</p> <p>本船は、鼠ヶ関港西北西方沖において、ばい籠の揚収作業中、機関長が、のしを巻き取り、もつれたのしの調整等を行っていた際、ボールローラに右半身を巻き込まれたものと考えられるが、目撃者がおらず、巻き込まれた状況を明らかにすることはできなかった。</p>
<p>原因</p>	<p>本事故は、本船が、鼠ヶ関港西北西方沖において、ばい籠の揚収作業中、機関長がボールローラに右半身を巻き込まれたことにより発生したものと考えられる。</p>
<p>再発防止策</p>	<p>今後の同種事故等の再発防止に役立つ事項として、次のことが考えられる。</p> <ul style="list-style-type: none"> ・ 操業中は、ボールローラに巻き込まれるおそれがあることから、十分に注意しながら作業を行うこと。

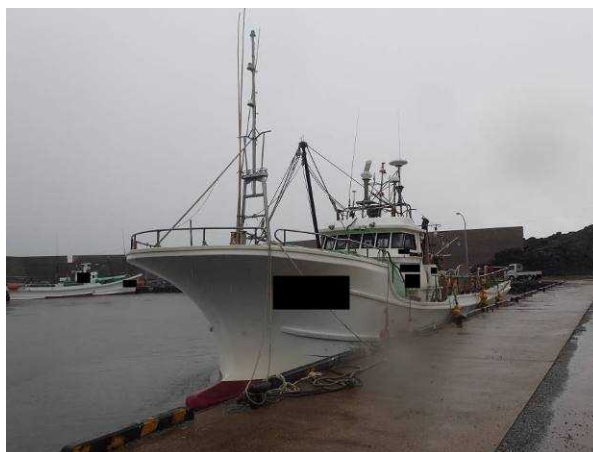
写真1 本船
