# 船舶事故調査報告書

船種船名 練習船 日本丸

事故種類 実習生死亡

発生日時 平成30年4月2日 14時25分ごろ

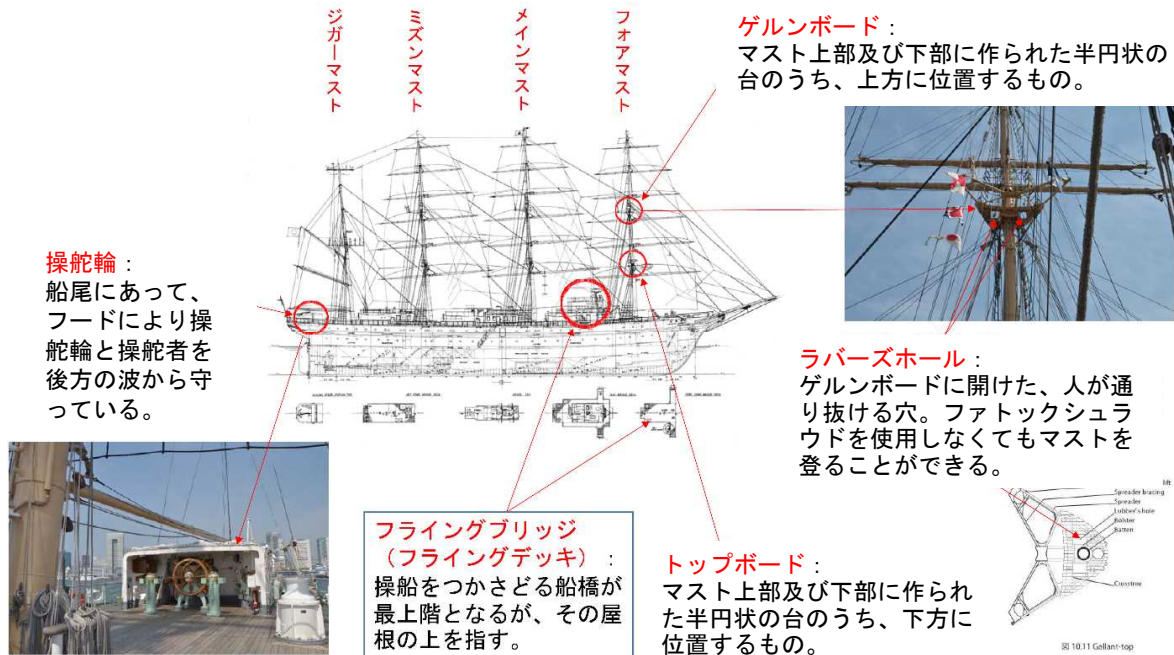
図2.5-1 一般配置図等

本船は、船型を全通船楼甲板型とし、船首方からフォアマスト、メインマスト、ミズンマスト及びジガーマストの順に計4本のマストを配した四檣バーク型と称される帆船で、フォアマスト後部に前部航海船橋、船尾部に操舵輪をそれぞれ配していた。

ファトックシュラウドは、トップボード又はゲルンボードを水平に保つことを目的として、マスト下方からそれぞれの台の縁に向け、マストに対しオーバーハング（外方傾斜）する角度を伴い複数導かれていた。

ファトックシュラウドは、はしごとして使用する際には腕に負担がかかる構造となっていた。

ファトックシュラウドのオーバーハング角度は、トップボード下では約13°、ゲルンボード下では約17°であった。
