## 船舶事故調査報告書

平成31年1月23日  
 運輸安全委員会（海事専門部会）議決  
 委員 佐藤 雄二（部会長）  
 委員 田村 兼吉  
 委員 岡本 満喜子

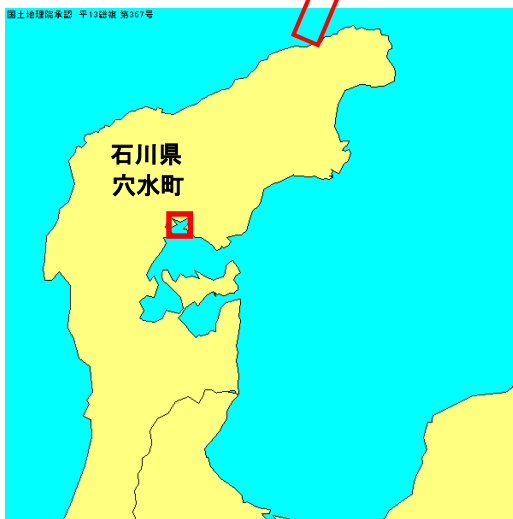
写真1 救助艇

<p>れ、コーチを加えた3人で水面から救助艇に引き上げようとしたものの、救助艇の舷が高くすぐに引き上げることができず、約1分かけて船尾付近から甲板上に引き上げられた。</p> <p>コーチは、上級生部員に救助艇の操縦を任せ、乗員Aを甲板上に仰向けで寝かせて胸骨圧迫による心臓マッサージを開始するとともに、乗員1人が海上保安庁に本事故の発生を通報し、地元の消防署に救急車を要請した。</p> <p>乗員Aは、係留地に戻ったのちAEDが実施され、救急車で病院に搬送されたが、死亡が確認され、死因は溺水と検案された。</p> <p>(付図1 事故発生場所概略図、写真1 救助艇、写真2 本船、写真3 クルーの姿勢、写真4 ショックコード 参照)</p>
<p>その他の事項</p>	<p>本船を所有する大学は、本事故後、事故原因の調査及び再発防止策の策定を目的として事務局長を委員長としたヨット部事故調査検討委員会（以下「本件検討委員会」という。）を設置し、本船を使って事故の検証を行ったところ、乗員Aが浮上できなかった原因を特定することができなかったものの、当時の状況から以下の2項を推察した。</p> <p>1 本船は、波もしくは風、又はその両方が転覆する方向に作用したに加えて、横転時に落水した乗員Aの体重がマスト等を介して船体が転覆する方向に荷重として伝わったことにより、マストトップを下方にして短時間で転覆に至った。</p> <p>2 乗員Aは、本船がマストトップを下方にしながら転覆する過程で、トラピーズワイヤの上部に結ばれている長さ約0.6mのゴム製の細索（ショックコード（写真4参照））又は可能性は低いながらトラピーズワイヤが、足に巻きついたことにより、海中に引きずり込まれて海面に浮上できなかった。</p> <p>乗員Bは、突然強い風を受けた際、メインシートを延ばして傾斜を防ぐ措置を取ろうとしたものの、その措置が遅れて大傾斜したと本事故後に思った。</p> <p>乗員Aは、平成28年4月、ヨット部に入り、同年5月からクルーとしてヨットに乗るようになり、本事故までにクルーの経験が多数あってマストトップを下方にして転覆した経験もあり、これまで乗員Bと一緒に乗艇したことが約8回あった。</p> <p>乗員Bは、平成29年5月、ヨット部に入り、同年6月からスキッパーとして乗るようになり、約半年間のヨットの操縦経験があったものの、スキッパーとしての経験は浅かった。</p> <p>監督は、ヨット部員に対して安全対策マニュアルの基本規定を守って安全な練習を心がけるよう教育し、ヨットが横転等して索具が身体に絡まったときは、息を止め、落ち着いて絡まった索具を確認し、索具を解いてから浮上するよう指導しており、また、他の大学等の事故事例を教材として勉強会を開き、安全対策について説明していた。</p>

<p>の、マストトップを下方にして転覆し、乗員が浮上困難になった場合の非常事態に対応できる知識及び訓練が十分でなかったものと考えられる。</p>
原因	<p>本事故は、本船が、七尾北湾において、帆走中、突然強い風を受けて横転し、引き続きマストトップを下方にして転覆した際、乗員Aが落水し、海面に浮上することができなかったことにより発生したものと考えられる。</p>
再発防止策	<p>本件検討委員会は、本事故による安全対策として次のことなどを策定した。</p> <ul style="list-style-type: none"> <li>・ 非常事態に対応できる知識の習得</li> <li>・ 非常事態の際に対処できるよう、水泳訓練及び水中訓練の実施</li> <li>・ スキル表を用いた練習内容及び練習時間の管理</li> <li>・ 安全教育の充実（近隣にある大学等のヨット部を対象とした「クラブ活動安全管理連絡会」の参加）</li> <li>・ 非常事態の対応強化（救助艇に3人以上、そのうち1人は赤十字水上安全法救助員の資格を受有する者、もしくは同資格受有者から教育を受けた者を乗せ、救助艇に索具類を切断するためのシーナイフ、ワイヤーカッターを搭載すること）</li> <li>・ 艇内で心肺蘇生法が実施できるゴムボートの追加配備</li> <li>・ ショックコードのカバーリング</li> <li>・ 大学からヨット保管施設までの移動に自動車を使用する際の制限及び許可制の導入</li> </ul> <p>今後の同種事故等の再発防止及び被害の軽減に役立つ事項として、次のことが考えられる。</p> <ul style="list-style-type: none"> <li>・ レース用ヨットは突然強い風を受けると横転することがあるので、操縦経験が浅い乗員は、無理をせずにメインシートを延ばして傾斜を防ぐ措置を優先すること。</li> <li>・ 転覆して乗員が浮上困難になった場合の非常事態に対応できるよう、知識の習得に努めるとともに訓練を定期的実施すること。</li> <li>・ 不測の事態に備えて救助艇に操縦者以外の救助要員を乗せるとともに救助備品としてシーナイフ、ワイヤーカッターを備え付けること。</li> <li>・ 要救助者を短時間に舷外から甲板上へ引き上げることができるゴムボートを救助艇として配置することが望ましい。</li> <li>・ 救助艇にAEDを搭載することが望ましい。</li> </ul>
