船舶事故調査報告書

平成31年2月13日

運輸安全委員会（海事専門部会）議決

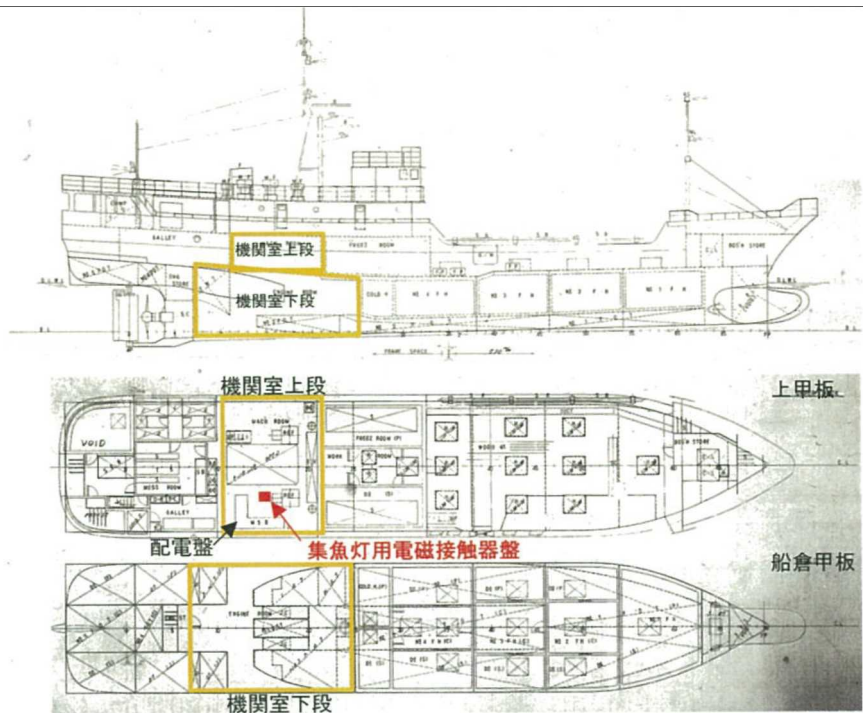
図1 一般配置図

<p>6時20分ごろ、漁労長が集魚灯の電源を入れたところ、機関室にいた機関長が、機関室の配電盤付近から破裂音を聞き、同室の配電盤付近にある集魚灯用電磁接触器盤辺りで煙が出ているのを認めた。</p> <p>本船は、機関長が昇橋して船長に機関室の状況を報告し、船長が集魚灯の電源を切り、操業を中止した。</p> <p>機関長は、機関室に戻り、機関室に備え付けてある消火器等を持って煙が出ている集魚灯用電磁接触器盤付近に向かい、消火活動を行おうとしたものの、大量の黒煙が充満して近寄れず、消火活動を断念して前部甲板へ避難した。</p> <p>船長は、機関室の火勢が強くなり、消火活動を行うのは危険と判断し、16時50分ごろ乗組員に退船命令を出して救命筏^{いかだ}に避難させるとともに、船舶所有者を通じて海上保安庁に本事故の発生を通報した。</p> <p>乗組員全員は、17時20分ごろ救命艇によって本船から避難し、近くで操業していた僚船に救助された。</p> <p>本船は、20時15分ごろ来援した巡視艇による消火活動が開始され、23日12時00分ごろ船主が手配したタグボートによって青森県八戸市八戸港沖に向けてえい航が開始され、25日八戸港沖で、海上保安庁によって鎮火が確認された後、八戸市館鼻漁港^{たてはな}に入港した。</p> <p>本船は、後日、廃船処理された。</p> <p>(付図1 事故発生場所概略図、写真1 本船の焼損状況①、写真2 本船の焼損状況②(船尾部右舷側) 参照)</p>
<p>その他の事項</p>	<p>本船は、機関室が、船体の後部に配置され、上段(上甲板)及び下段(船倉甲板)の2段で構成されており、下段中央に主機1台と発電補機2台が据付けられ、上段の右舷船尾部に配電盤及び集魚灯用電磁接触器盤が据付けられていた。(図1、図2参照)</p>
