船舶事故調査報告書

平成31年3月13日
 運輸安全委員会（海事専門部会）議決
 委員 佐藤 雄二（部会長）
 委員 田村 兼吉
 委員 岡本 満喜子

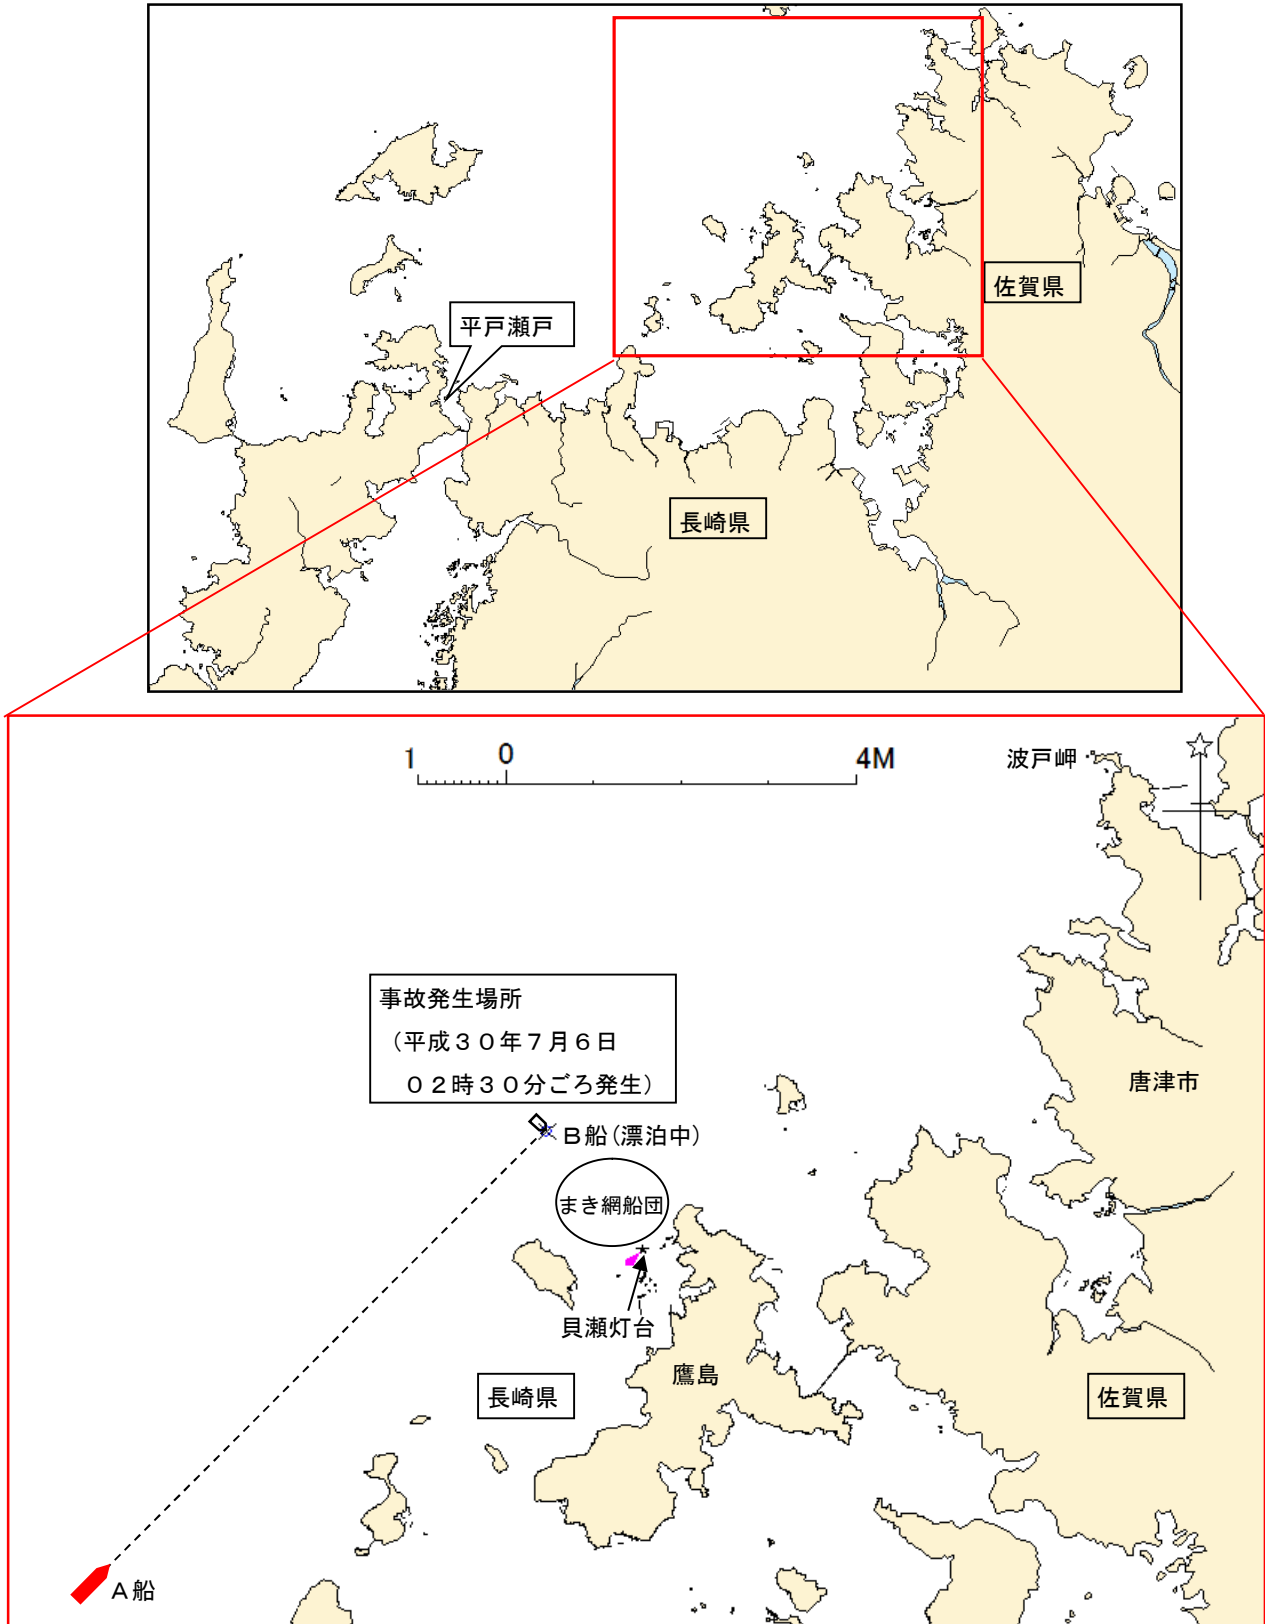
付図1 事故発生経過概略図

<p>損傷</p>	<p>A 左舷船首部外板に擦過傷 B 船首部のブルワーク上端に剝離</p>
<p>気象・海象</p>	<p>気象：天気 雨、風向 北東、風力 1、視程 約2M 海象：海上 平穏、潮汐 高潮時、潮流 北西流</p>
<p>事故の経過</p>	<p>A船は、船長Aほか3人が乗り組み、空船の状態で、平成30年7月5日16時30分ごろ岡山県倉敷市水島港に向け、熊本県^{やつしろ}八代市八代港を出港した。</p> <p>A船は、23時30分ごろ長崎県西海市^{さいかい}御床島^{みとこ}沖付近に達したところで、船長Aが単独の船橋当直につき、その後、平戸瀬戸を通過し、GPSプロッター及び6Mレンジとしたレーダーを作動させ、約11ノットの対地速力で、佐賀県唐津市^{はどの}波戸岬沖に向けて自動操舵により北東進した。</p> <p>船長Aは、操舵スタンドの後方に立ってレーダー及び目視で見張りを行い、鷹島北西方沖において、時折雨が強く降り、視界が悪く、レーダー映像も見にくかったものの、雨雪反射除去の調整をしないで航行を続け、6日02時30分ごろ鈍い音がしたので左舷側を見たところ、A船の左舷中央部付近にB船の船首部を認め、B船と衝突したことに気付いた。</p> <p>船長Aは、直ちに機関を中立運転としたものの、行きあしによりB船と離れてしまい、本事故の発生を海上保安部に通報して乗組員に損傷状況を確認させるとともにB船を探していたところ、B船が近づいて来た。</p> <p>B船は、まき網船団の網船として、僚船4隻と共に船団を構成し、船長Bほか8人が乗り組み、操業を行う目的で、5日18時00分ごろ鷹島北西方沖の漁場に向け、僚船と共に長崎県佐世保市^{しかまち}鹿町^{しかまち}袴崎^{しとねざき}の船だまりを出港した。</p> <p>B船は、21時00分ごろ漁場に到着し、先に投錨して集魚中の船団の状況を確認したのち、機関を中立運転として漂泊し、潮流により船団から離される都度、約1時間ごとに船団の元に戻り、集魚状況を確認することを繰り返していた。</p> <p>船長Bは、漂泊を再開した後、操舵室後方の畳敷きで頭を右舷側にして横になりながら、レーダー及びGPSプロッターを見ていたところ、いつしか居眠りに陥り、衝撃で目が覚めて周囲を見た際、船首が南東方に向いたB船の船首方を左方に通り過ぎて行くA船が見えたので、A船と衝突したことに気付いた。</p> <p>B船は、船長Bが、損傷状況から操業に支障がないことが分かり、船団の集魚状況を確認した後、再度漂泊しようとしていたところ、照射灯を照らしながら近づいて来るA船を発見した。</p> <p>(付図1 事故発生経過概略図、写真1 B船 参照)</p>
