船舶事故調査報告書

事故種類	乗組員負傷
発生日時	平成30年6月17日 06時00分ごろ
発生場所	熊本県熊本市熊本港 <small>ひゃっかんこう</small> 百貫港灯台から真方位222° 3.1海里（M）付近 （概位 北緯32° 45.7′ 東経130° 33.7′）
事故の概要	漁船 <small>せいぎよ</small> 盛漁丸は、海底 <small>かくほん</small> の攪拌作業中、船長が右手指をロープと船尾構造物との間に挟まれて負傷した。
事故調査の経過	平成30年6月21日、本事故の調査を担当する主管調査官（長崎事務所）ほか1人の地方事故調査官を指名した。 原因関係者から意見聴取を行った。
事実情報 船種船名、総トン数 船舶番号、船舶所有者等 L×B×D、船質 機関、出力、進水等	漁船 盛漁丸、3.9トン KM3-47501（漁船登録番号）、個人所有 12.47m（Lr）×2.35m×0.88m、FRP ディーゼル機関、漁船法馬力数70、昭和63年10月7日
乗組員等に関する情報	船長 男性 76歳 二級小型船舶操縦士・特殊小型船舶操縦士・特定 免許登録日 昭和51年5月7日 免許証交付日 平成26年9月22日 （平成31年5月11日まで有効）
死傷者等	重傷 1人（船長）
損傷	なし
気象・海象	気象：天気 晴れ、風 ほとんどなし、視界 良好 海象：海上 平穏、潮汐 低潮時
事故の経過	本船は、船長及び甲板員2人が乗り組み、熊本港の海底攪拌作業の目的で、平成30年6月17日05時20分ごろ西方から同港に至る水路の両側に築造された潜堤付近の担当区画に向けて熊本市 <small>てんめい</small> 天明漁港を出港した。 本船による熊本港の海底攪拌作業は、えい航用ロープにつないだ貝桁を海中に投入し、貝桁をえい航しながら担当区画内を航行することにより、海底を攪拌していくものであった。 本船は、船長が操船に当たり、05時52分ごろ担当区画の作業開始場所に到着し、甲板員2人が前部甲板で攪拌作業に使用する貝桁を

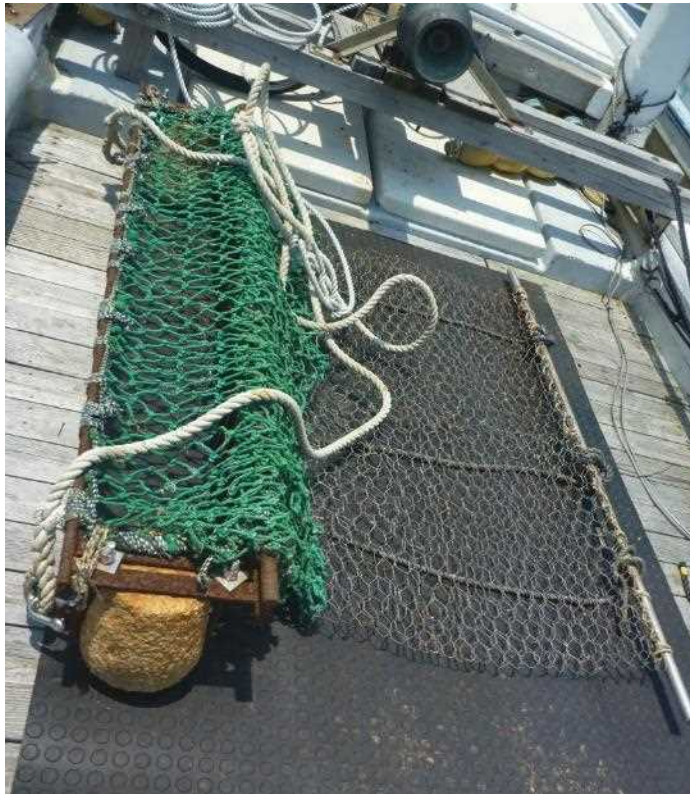
写真2 右舷側ブルワークのハンドレール及び本件ロープ

船長は、甲板員に貝桁投入の合図を送って右舷側から貝桁が投入された直後、約1ノット(kn)の速力(対地速力、以下同じ。)で北進し、甲板員1人(以下「甲板員A」という。)が、「貝桁のえい航用ロープ」(以下「本件ロープ」という。)を、前部甲板右舷側のたつ及び操舵室の右舷側ブルワークのハンドレール船首側から舷外にかわすのを確認した。(図1参照)
