船舶事故調査報告書

平成31年4月24日
 運輸安全委員会（海事専門部会）議決
 委員 佐藤 雄二（部会長）
 委員 田村 兼吉
 委員 岡本 満喜子

事故種類	転覆
発生日時	平成30年7月13日 09時00分ごろ
発生場所	愛媛県松山市釣島 ^{つる} 北方沖 釣島灯台から真方位036° 480m付近 （概位 北緯33° 53.8′ 東経132° 38.5′）
事故の概要	プレジャーボート ^{かみや} 神谷丸は、錨泊中、転覆した。 神谷丸は、船外機等に濡損を生じた。
事故調査の経過	平成30年7月20日、本事故の調査を担当する主管調査官（広島事務所）ほか1人の地方事故調査官を指名した。 原因関係者から意見聴取を行った。
事実情報 船種船名、総トン数 船舶番号、船舶所有者等 L×B×D、船質 機関、出力、進水等	プレジャーボート 神谷丸、0.5トン 281-42495愛媛、個人所有 5.02m (Lr) × 1.83m × 0.66m、FRP ガソリン機関（船外機）、22.1kW、不詳
乗組員等に関する情報	船長 男性 70歳 二級小型船舶操縦士・特殊小型船舶操縦士・特定 免許登録日 平成11年3月17日 免許証交付日 平成27年11月12日 （平成32年11月11日まで有効）
死傷者等	なし
損傷	船外機及び魚群探知機に濡損
気象・海象	気象：天気 晴れ、風向 西、風力 1、視界 良好 海象：海上 平穏、潮汐 高潮時、潮流 北東流約1.0ノット（kn） （釣島池ノ鼻北方約1.2海里）
事故の経過	本船は、船長1人が乗り組み、同乗者1人を乗せ、釣りの目的で、平成30年7月13日06時00分ごろ、松山市興居島 ^{ごご} 相子ヶ浜 ^{あいこ} 南方沖の釣り場に向け、松山市辰巳町の係船場所を出発した。 本船は、釣り場に到着して錨泊し、釣りを行った後、08時00分ごろ釣島漁港北方沖の釣り場に向かった。 本船は、釣り場に到着した後、ポイントを変えながら移動し、水深約30mのポイントで右舷船尾部から長さ約50mの錨索（ロープ）

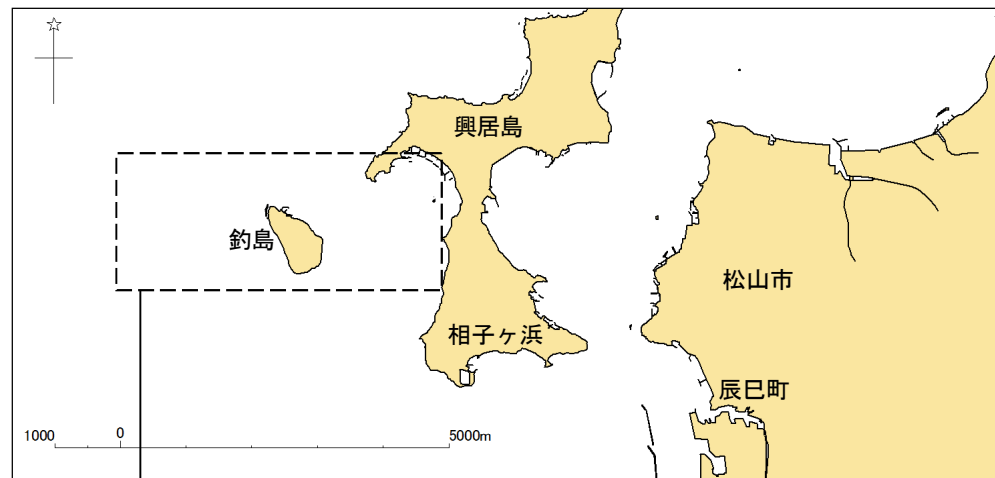
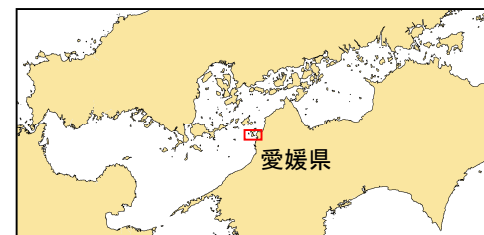
付図1 事故発生経過概略図

本船は、船首を東北東方に向けて北東の潮流を船尾方から受けながら、船長が、錨の真上の方に本船を移動させて錨索を緩めることで根掛かりの状態となった錨を外す目的で、09時00分ごろ機関を始動して後進にかけたが、2～3秒後に船尾部の放水口から海水が船内に流入し、水船状態となり、左舷側に傾いて転覆した。
