船舶事故調査報告書

事故種類	乗揚
発生日時	平成30年11月17日 18時00分ごろ
発生場所	大分県臼杵市佐志生漁港南東方沖 下ノ江港灯台から真方位059° 1,500m付近 （概位 北緯33° 10.0′ 東経131° 50.5′）
事故の概要	漁船潮風は、南南東進中、岩場に乗り揚げた。 潮風は、船底部の破口等を生じた。
事故調査の経過	平成30年12月12日、本事故の調査を担当する主管調査官（門司事務所）ほか1人の地方事故調査官を指名した。 原因関係者から意見聴取を行った。
事実情報 船種船名、総トン数 船舶番号、船舶所有者等 L×B×D、船質 機関、出力、進水等	漁船 潮風、1.8トン OT3-60344（漁船登録番号）、個人所有 7.69m (Lr) × 2.03m × 0.71m、FRP ディーゼル機関、125kW、平成9年5月2日 第294-20258号（船舶検査済票の番号）
乗組員等に関する情報	船長 男性 71歳 一級小型船舶操縦士・特殊小型船舶操縦士・特定 免許登録日 平成16年9月22日 免許証交付日 平成26年5月19日 （平成31年9月23日まで有効）
死傷者等	なし
損傷	船底部に破口、プロペラ翼、プロペラシャフト及び舵板に曲損等
気象・海象	気象：天気 晴れ、風向 北西、風力 2、視界 良好 海象：海上 平穏、潮汐 下げ潮の初期 日没時刻：17時10分ごろ
事故の経過	本船は、船長が1人で乗り組み、いか釣りを目的で、平成30年11月17日17時55分ごろ臼杵市三ツ子島南方沖の釣り場に向け、佐志生漁港を出発した。 本船は、船長が操舵室で舵輪の手前に立って操船に当たり、臼杵市黒島と三ツ子島の間に4か所に分けて南北に設置された消波ブロックの列の内側を約10ノットの対地速力で南東進した。

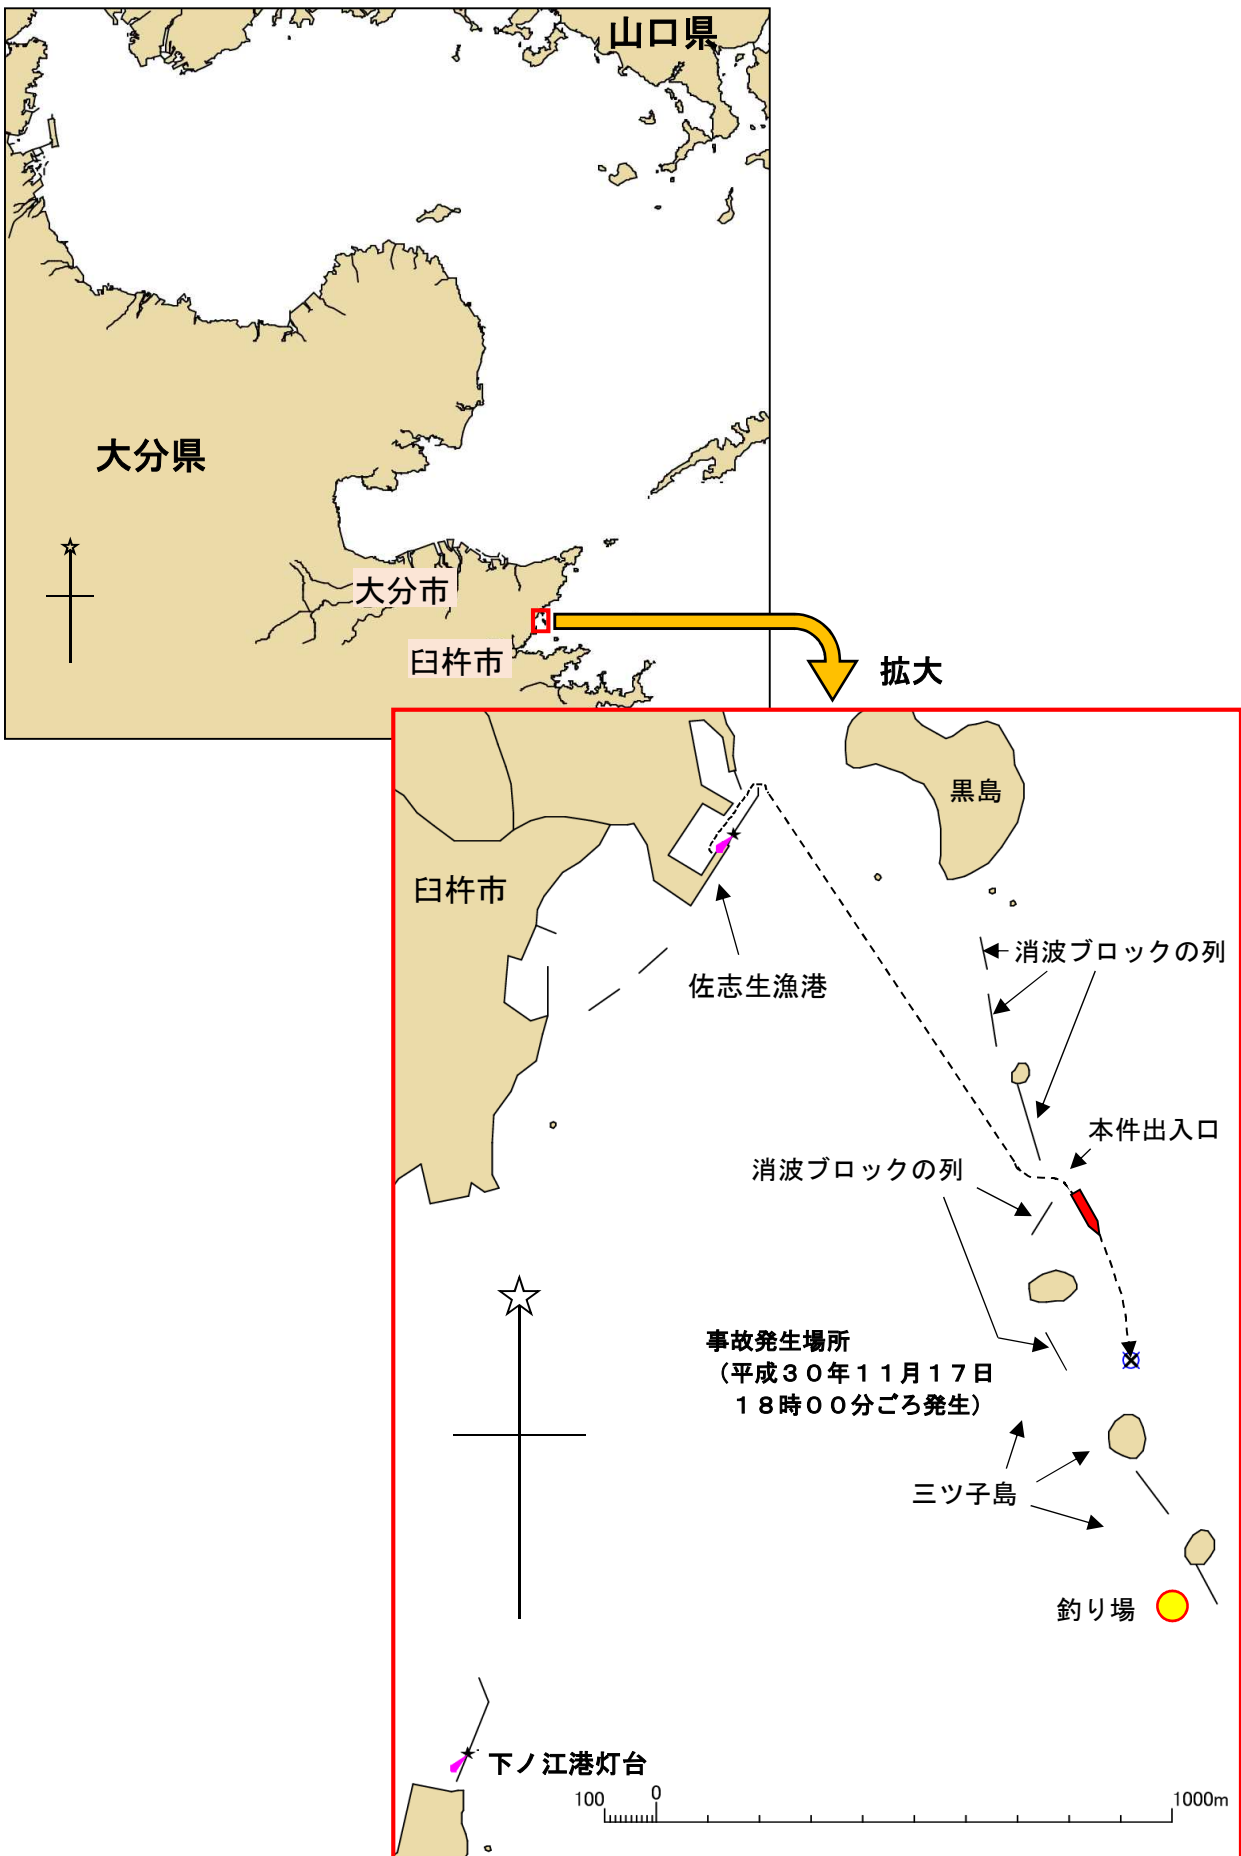
付図1 事故発生経過概略図

<p>船長は、北側から3つ目の消波ブロックの列と4つ目の消波ブロックの列との間（以下「本件出入口」という。）を減速して通過し、その頃、生き餌が入った網を左舷船尾のたつから海中に吊り下げていることに気付いた。</p> <p>船長は、網を引き揚げて生き餌を後部甲板の左舷側にある魚倉に移す作業を行うこととしたが、前路に他船がいなかったため、減速して直進しながら同作業を行おうと思い、右転して臼杵市街地の明かりと島影を見ながら三ツ子島の東岸に沿って南下する南南東の針路とした後、舵を中央に操作するとともに主機のスロットルレバーを下げて減速し、後部甲板に移動した。</p> <p>本船は、船長が、後部甲板で左舷方を向いて中腰の姿勢で生き餌の移動作業を行っていたところ、僅かに右転しながら航行を続け、18時00分ごろ、三ツ子島のうち、北側の2つの島の間に拡張する岩場に船首を南方に向けて乗り揚げた。</p> <p>船長は、主機を中立運転とし、周囲を確認して三ツ子島に近い岩場に本船が乗り揚げたことを認め、親族に携帯電話で本事故の発生を連絡し、救助を依頼した。</p> <p>船長は、来援した親族の船で係留地に戻った。</p> <p>本船は、19日船長が依頼して来援した船にえい航され、係留地に戻った。</p> <p>(付図1 事故発生経過概略図、写真1 事故発生状況(船尾方から撮影)、写真2 事故発生状況(左舷方から撮影) 参照)</p>
<p>その他の事項</p>	<p>本船の喫水は、船首約0.2m、船尾約0.8mであった。</p> <p>船長は、本件出入口を通過して右転を終え、後部甲板に移動した際、舵を中央に操作して主機のスロットルレバーを下げたものの、クラッチレバーを前進に入れたままにしており、僅かに右舵が残っていて、右転しながら駆け足程度の速力で乗り揚げたのではないかと本事故後に思った。</p>
<p>分析</p> <p>乗組員等の関与</p> <p>船体・機関等の関与</p> <p>気象・海象等の関与</p> <p>判明した事項の解析</p>	<p>あり</p> <p>なし</p> <p>なし</p> <p>本船は、佐志生漁港南東方沖を南南東進中、船長が、生き餌の移動作業を行う際、僅かに右転しながら、また、減速したものの微速前進状態で航行を続けたことから、三ツ子島のうち、北側の2つの島の間に拡張する岩場に乗り揚げたものと考えられる。</p>

再発防止策	今後の同種事故等の再発防止に役立つ事項として、次のことが考えられる。 <ul style="list-style-type: none">・ 生き餌の移動作業など、船舶の運航とは別の作業を行う場合は、必ず行きあしを止めること。
--------------	---
