船舶事故調査報告書

事故種類	転覆
発生日時	平成30年12月20日 10時07分ごろ
発生場所	長崎県対馬市舌埼東方沖 舌埼灯台から真方位097° 22.6海里（M）付近 （概位 北緯34° 38.1′ 東経129° 56.8′）
事故の概要	漁船501拓漁は、南南東進中、波が打ち込んで海水が滞留し、傾斜が進行して転覆した。 501拓漁は、主機等に濡損を生じた。
事故調査の経過	平成30年12月21日、本事故の調査を担当する主管調査官（門司事務所）ほか1人の地方事故調査官を指名した。 原因関係者から意見聴取を行った。
事実情報 船種船名、総トン数 船舶番号、船舶所有者等 L×B×D、船質 機関、出力、進水等	漁船 501拓漁、19トン NS2-23186（漁船登録番号）、丸一水産株式会社 19.58m（Lr）×4.64m×1.80m、FRP ディーゼル機関、736kW、平成11年12月23日 第292-45252号（船舶検査済票の番号）
乗組員等に関する情報	船長 男性 44歳 一級小型船舶操縦士・特殊小型船舶操縦士・特定 免許登録日 平成5年4月22日 免許証交付日 平成29年10月5日 （平成35年4月21日まで有効）
死傷者等	なし
損傷	主機等に濡損（全損）
気象・海象	気象：天気 雨、風向 北西～南西、風力 4、視界 良好 海象：波高 約1m 対馬海峡には、本事故当時、海上警報が発表されていなかった。
事故の経過	本船は、船長及び甲板員2人が乗り組み、まき網船団の運搬船として、平成30年12月19日08時00分ごろ対馬市対馬北東方沖の漁場に向けて長崎県佐世保市太郎ヶ浦漁港を出港した。 本船は、20日07時30分ごろ、漁獲物としてさば約30～35tを積込んだ後、長崎県松浦市松浦港に向けて漁場を出発し、船長が、単独の操船に当たって自動操舵により約11ノット（kn）の速力

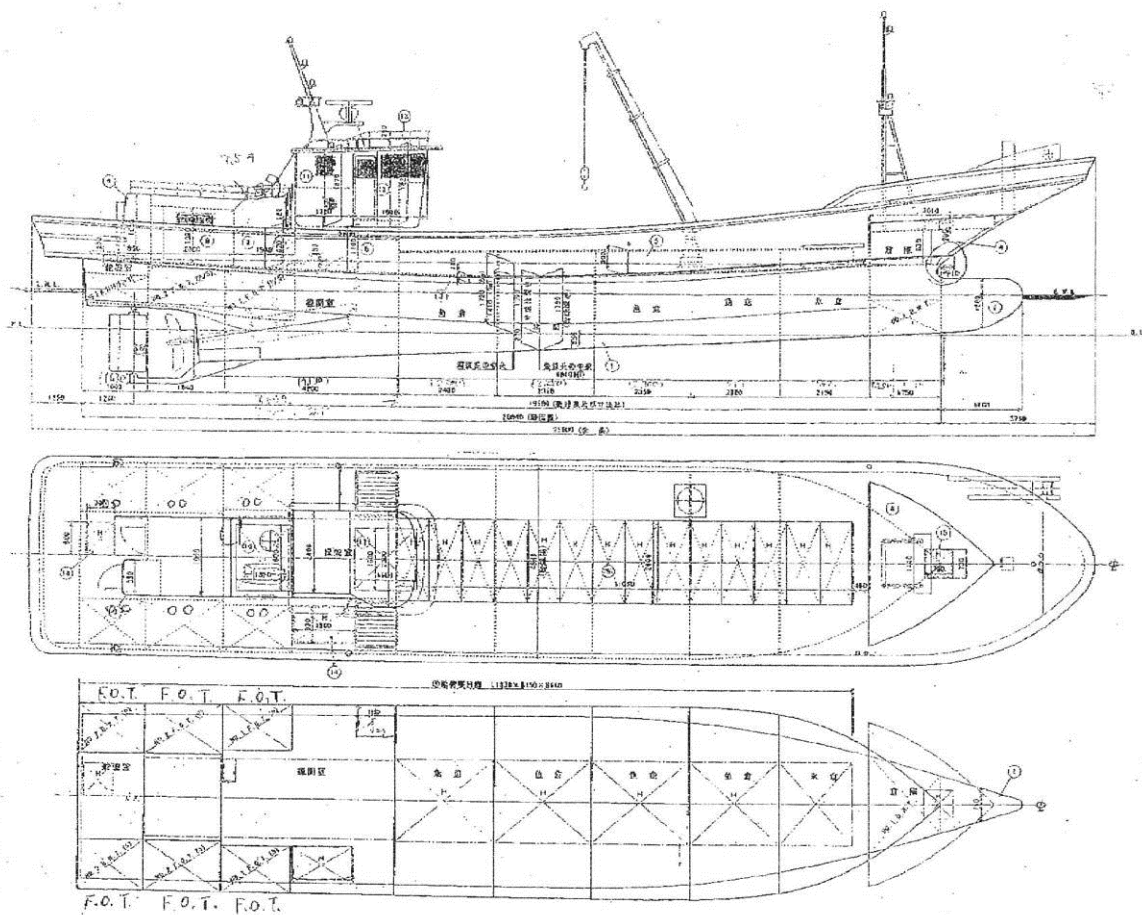
付图2 一般配置图

<p>その他の事項</p>	<p>本船は、前部甲板中央部に船首側から操舵室前にかけて1番から5番までの蓋付きの魚倉が配置され、本事故当時、5か所全ての魚倉が海水及び氷と共に漁獲物で満載状態となっていた。</p> <p>本船の各魚倉は、中央部に板を入れて左右に仕切ることが可能であったが、漁獲物を満載する場合は漁獲物の移動が少ないので、仕切り板を入れていなかった。</p>

<p>本船は、両舷ブルワーク下の甲板床面に、前部甲板に6個、後部甲板に4個の放水口がそれぞれ設置され、また、甲板上のブルワークと魚倉間の両舷通路には甲板上高さ約0.4mに敷板がはめられていた。</p> <p>本船は、本事故当時、喫水が船首約1.5m、船尾約3.0mであり、船体中央部付近の乾舷が約0.5mであった。</p> <p>本船は、本事故当時、漁獲物以外に重量物を積載していなかった。</p> <p>本船は、1～5番の各魚倉に満載した場合、前部甲板の放水口が海面下となって両舷通路の敷板下は海水が滞留する状況であったが、航行中は船首浮上により放水口が海面より上方となって滞留水の半分ぐらいが排水されていた。</p> <p>船長は、風や波が強い場合には、3～5番の魚倉のみを使用して積載量を減らしていたが、本事故当時、漁獲物の積込みを行った漁場の海上が平穏であり、また、本船及び他の運搬船とで積みきれない量の漁獲物があったので、1～5番全ての魚倉に満載した。</p> <p>本船は、一番大きい波を受けたとき、一気に海水が流入して魚倉右舷側の通路に海水が滞留したが、その前に魚倉の蓋が流されたときに受けた程度の波はその後も複数回受けた。</p> <p>船長は、本事故当時、傾斜が生じるまで船体の異常を感じておらず、また、右舷側に傾斜した後は、船首が少し沈下しているように感じた。</p> <p>船長は、対馬東方の海域が、三角波などの大きな波が生じやすい海域と認識していたが、本事故当時、天候の悪化を予測できず、積載量の判断を誤ったと本事故後に思った。</p> <p>船長は、出港前にスマートフォンで気象情報を確認していたが、天候が悪化する予報はなかった。</p> <p>操舵室の時計は、10時07分で停止していた。 (付図2 一般配置図、写真3 放水口 参照)</p>
<p>分析</p> <p>乗組員等の関与</p> <p>船体・機関等の関与</p> <p>気象・海象等の関与</p> <p>判明した事項の解析</p>	<p>あり</p> <p>あり</p> <p>あり</p> <p>本船は、漁獲物を満載して放水口付近まで喫水がある状況下、舌埼東方沖を南南東進中、右舷船首方から打ち込んだ波が甲板上に滞留して船体が右舷側に傾斜し、放水口が海面下になって排水されなかったことから、引き続き波を受けて更に甲板上の滞留水が増加し、船体の傾斜が進行して転覆したものと考えられる。</p> <p>本船は、ふだんから漁獲物を満載として運搬する場合、放水口付近まで喫水があったものと考えられる。</p> <p>船長は、ふだん、気象及び海象状況を考慮して漁獲物の積載量を判</p>
