船舶事故調査報告書

平成31年4月24日
 運輸安全委員会（海事専門部会）議決
 委員 佐藤 雄二（部会長）
 委員 田村 兼吉
 委員 岡本 満喜子

事故種類	転覆
発生日時	平成30年11月8日 16時11分ごろ
発生場所	青森県中泊町の岩木川 <small>なかどまり</small> 富野三等三角点から真方位285°450m付近 （概位 北緯40°56.3′ 東経140°24.3′）
事故の概要	作業船第三太平丸は、作業中、転覆した。 第三太平丸は、作業員が落水して溺死し、船外機に濡損を生じた。
事故調査の経過	平成30年11月9日、本事故の調査を担当する主管調査官（仙台事務所）ほか1人の地方事故調査官を指名した。 原因関係者から意見聴取を行った。
事実情報 船種船名、総トン数 船舶番号、船舶所有者等 L×B×D、船質 機関、出力、進水等	A 作業船 第三太平丸、0.4トン 211-18387秋田、株式会社清水組（A社） 4.96m (Lr) × 1.60m × 0.64m、FRP ガソリン機関（船外機）、18.40kW、不詳 B 作業船 第二十一新星丸、5トン未満 <small>しんせい</small> 244-10456秋田、A社 6.98m (Lr) × 2.60m × 0.92m、鋼 ディーゼル機関、88.25kW、昭和61年3月 C クレーン台船（組立式） <small>りゅうりん</small> 竜鱗号、240トン（積載トン数） なし、A社 25.80m × 12.10m × 1.60m、鋼 機関なし、平成14年3月（建造）
乗組員等に関する情報	船長A 男性 20歳 一級小型船舶操縦士 免許登録日 平成28年3月30日 免許証交付日 平成28年3月30日 （平成33年3月29日まで有効） 作業員A 男性 23歳 海技免状等 なし 作業指揮者兼クレーン運転士 男性 47歳 移動式クレーン運転士 交付年月日 平成24年4月4日

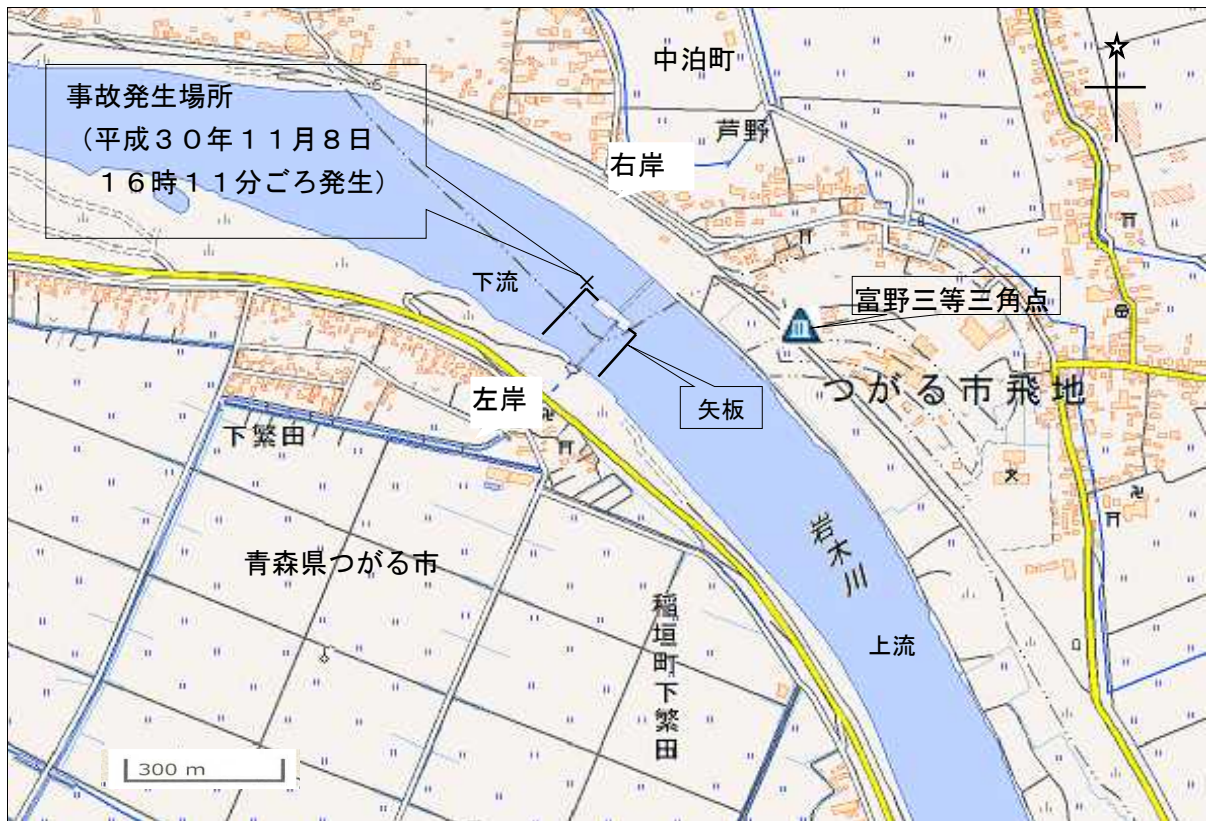
付図2 事故発生状況図

A船は、16時11分ごろ、船長Aが、アンカーブロックの上方に接近したと思い、頭上を見上げてクレーンのフックの位置を確認したところ、A船の後方にいつもより離れて見え、この距離ではフックを降ろしても玉掛ワイヤのアイをフックに掛けることができないと思った瞬間、左舷側に傾斜して転覆した。

船長Aは、A船に取り込み中の本件係留索が左舷舷側に沿って船尾方向に伸びていたため、C船が風と川の流れて圧流されて本件係留索が緊張した際、本件係留索がA船の左舷船尾舷側に設けられたたつに引っ掛かり、A船が左舷方から転覆したのではないかと本事故後に思った。(図1 参照)

<p>た矢板の基礎部分を補強するために行われていた。</p> <p>A船の喫水は、船首約0.35m、船尾約0.50mであった。</p> <p>アンカーブロックは、コンクリート製、重さ約4.8t（1.5m×1.5m×0.9m）であった。</p>
<p>分析</p> <p>乗組員等の関与</p> <p>船体・機関等の関与</p> <p>気象・海象等の関与</p> <p>判明した事項の解析</p>	<p>あり</p> <p>なし</p> <p>あり</p> <p>A船は、中泊町の岩木川において、C船の移動に伴うアンカーブロックの移設準備作業中、C船を川底に固定していたスパッドを引き上げたことから、C船が東風及び川の流れにより下流方向（西方）に圧流されて本件係留索が緊張し、本件係留索がA船の左舷船尾舷側に設けられたたつに引っ掛かって左舷方から水中に引き込まれ、転覆した可能性があると考えられる。</p> <p>本件係留索は、C船が東風及び川の流れにより下流方向に圧流された際、A船の左舷船尾舷側に設けられたたつに引っ掛かったことから、左舷方及び下方への張力が作用した可能性があると考えられる。</p> <p>作業員Aの死因は、溺水であった。</p> <p>作業員Aは、落水後、水面から顔を出して浮いていたものの、救助直前に水没して溺水したものと考えられる。</p> <p>作業員Aは救助直前に水没したことから、救命胴衣の膨らみが十分でなかった可能性があると考えられるが、救命胴衣の調査・分析ができなかったことから、そのことを明らかにすることはできなかった。</p>
原因	<p>本事故は、A船が、中泊町の岩木川において、C船の移動に伴うアンカーブロックの移設準備作業中、C船を川底に固定していたスパッドを引き上げたため、C船が圧流されて本件係留索が緊張し、本件係留索がA船の左舷船尾舷側に設けられたたつに引っ掛かって左舷方から水中に引き込まれ、転覆した可能性があると考えられる。</p>
再発防止策	<p>A社は、本事故後、クレーン台船の移動に伴うアンカーブロックの移設作業を行う際、アンカーブロックに取り付けられた玉掛ワイヤのアイをクレーンのフックに掛けた後、クレーン台船のスパッドを引き上げるように作業手順を定めるとともに、社員に貸与する救命胴衣を膨脹式から固型式に切り替えた。</p> <p>今後の同種事故等の再発防止に役立つ事項として、次のことが考えられる。</p> <ul style="list-style-type: none"> ・ A社は、クレーン台船を移動させる際、移動準備作業の最後にスパッドを引き上げることを定め、作業員に周知を図ること。
