船舶事故調査報告書

令和元年5月15日

運輸安全委員会（海事専門部会）議決

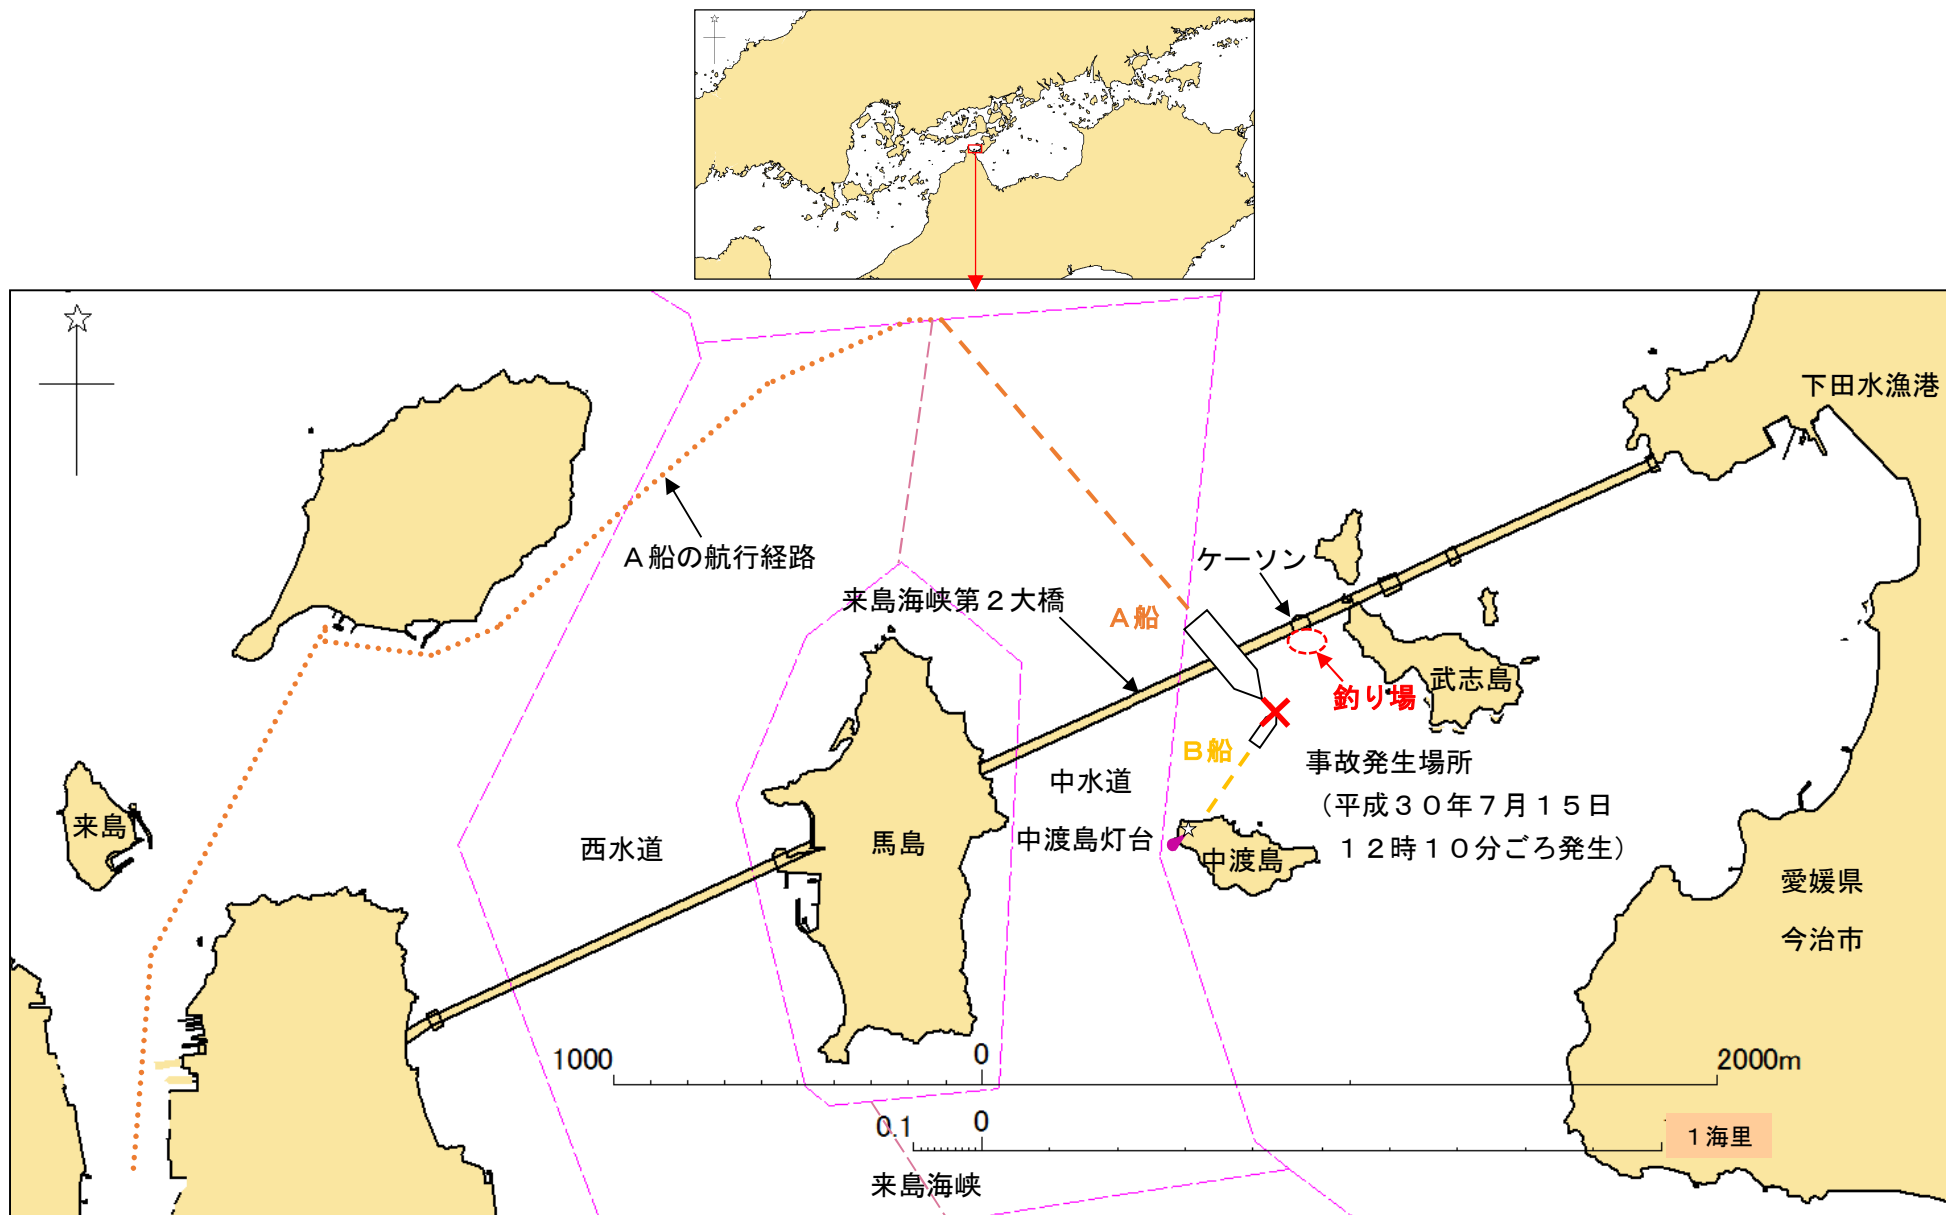
付図1 事故発生経過概略図

<p>危険を感じて主機を後進としたが、A船と衝突した。</p> <p>船長Bは、衝突の衝撃で転倒し、機関室囲壁のカバーで背中を強打した。</p> <p>船長Bは、自力で航行し、下田水漁港に戻り、後日、A社の運航管理者と協議の上、海上保安庁に通報した。</p> <p>船長Bは、今治市の病院で診察を受け、全治約2か月の入院加療を要する第7、8胸椎圧迫骨折、外傷性背部神経障害性疼痛と診断された。</p> <p>(付図1 事故発生経過概略図、写真1 A船の損傷状況(右舷船首部)、写真2 B船の損傷状況(左舷船首部) 参照)</p>
<p>その他の事項</p>	<p>A船は、操縦席前面の計器盤に汽笛の吹鳴ボタンがあり、汽笛を装備していた。</p> <p>船長Aは、本事故当時、汽笛を鳴らさなくても前方を通過できるつもりで航行していた。</p> <p>船長Aは、本事故当時、一旦、主機のスロットルレバーを中立にして汽笛を鳴らすか、又は早期に避航していれば良かったと本事故後に思った。</p> <p>船長A、旅客全員及び添乗員は、救命胴衣を着用していた。</p> <p>船長Bは、救命胴衣を着用していた。</p>
<p>分析</p> <p>乗組員等の関与</p> <p>船体・機関等の関与</p> <p>気象・海象等の関与</p> <p>判明した事項の解析</p>	<p>A あり、B あり</p> <p>A なし、B なし</p> <p>A なし、B なし</p> <p>A船は、中渡島北東方沖を南東進中、船長Aが、右舷船首方に北東進するB船を認めた際、B船の船首方を通過できると思い、同じ針路及び速力で航行を続けたことから、B船に至近に接近する状況となり、衝突を避ける動作をとったものの、B船と衝突したものと考えられる。</p> <p>船長Aは、B船の速力が遅いと感じたので、B船の船首方を通過できると思ったと考えられる。</p> <p>B船は、中渡島北東方沖を北東進中、船長Bが、左舷船首方に南東進するA船を認めた際、A船がいずれB船の後方に避けてくれると思い、同じ針路及び速力で航行を続けたことから、A船と衝突したものと考えられる。</p> <p>船長Bは、ケーソンの近くまで来たので、A船がケーソンとB船の前方の間を通過せずにいずれB船の後方に避けてくれると思ったものと考えられる。</p>
