船舶事故調査報告書

令和元年5月22日

運輸安全委員会（海事専門部会）議決

事故種類	乗組員負傷
発生日時	平成31年1月11日 09時00分ごろ
発生場所	青森県むつ市脇野沢漁港南方沖 脇野沢港第3東防波堤灯台から真方位170°800m付近 (概位 北緯41°08.1′ 東経140°49.7′)
事故の概要	漁船正丸は、ほたて養殖施設の幹縄の引揚げ作業中、甲板員が右手をロープとキャプスタンのローラとの間に挟まれて負傷した。
事故調査の経過	平成31年1月15日、本事故の調査を担当する主管調査官（仙台事務所）ほか1人の地方事故調査官を指名した。 原因関係者から意見聴取を行った。
事実情報 船種船名、総トン数 船舶番号、船舶所有者等 L×B×D、船質 機関、出力、進水等	漁船 正丸、4.2トン AM3-32531（漁船登録番号）、個人所有 10.96m (Lr) × 2.96m × 0.83m、FRP ディーゼル機関、漁船法馬力数70、昭和60年12月1日
乗組員等に関する情報	船長 男性 78歳 一級小型船舶操縦士・特殊小型船舶操縦士・特定 免許登録日 昭和50年1月16日 免許証交付日 平成30年3月19日 (令和5年6月13日まで有効) 甲板員 女性 73歳
死傷者等	重傷 1人（甲板員）
損傷	なし
気象・海象	気象：天気 曇り、風向 北西、風力 2、視界 良好 海象：波高 約0.5m
事故の経過	本船は、船長及び甲板員1人が乗り組み、平成31年1月11日07時15分ごろほたて養殖施設の整備を行う目的で脇野沢漁港を出港し、07時20分ごろ同漁港南方沖に設置されたほたて養殖施設に到着した。 本船は、船長が、操舵室の左舷後方に立ち、操舵室の後部囲壁を兼ねた引き戸の上方に設けられた舵、クラッチレバー等を操作して水深15m付近のほたて稚貝の養殖籠を吊り下げた幹縄（合成繊維製、長さ約150m）を左舷にし、これと平行になる方に向け、本船の態勢

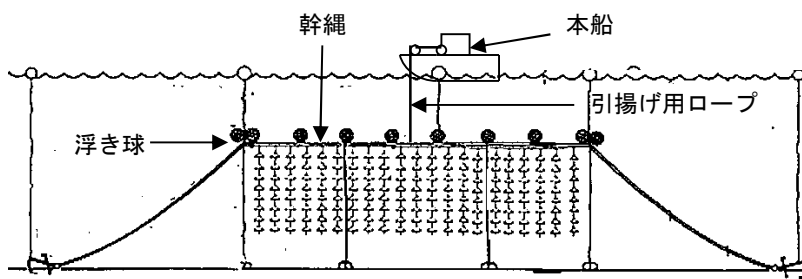
図1 ほたて養殖施設（側面図）

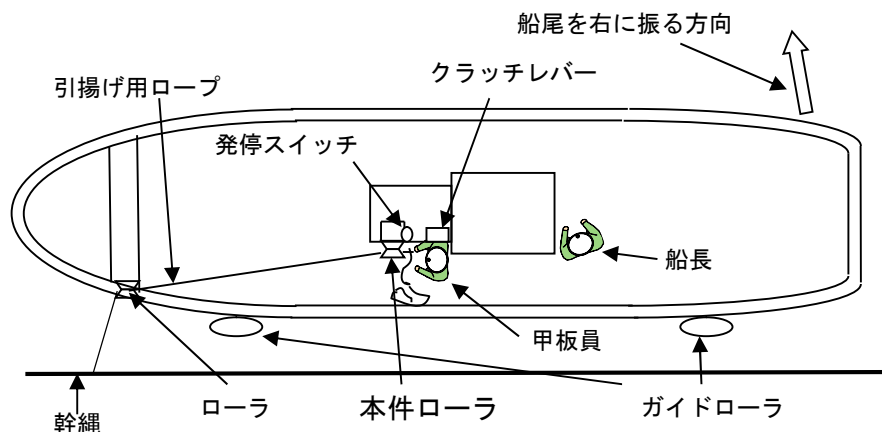
図2 幹繩の引揚げ作業状況図

甲板員は、09時00分ごろ引揚げ用ロープを本件ローラに巻いて幹縄を引き揚げていた際、引揚げ用ロープに生えていた海藻を右手で取り除こうとしたところ、ゴム手袋が引揚げ用ロープと本件ローラとの間に挟まった。

甲板員は、とっさに右手を引いて振りほどこうとしたが、本件ローラの回転により右手が巻き込まれ、回転方向にねじられた。
