船舶事故調査報告書

事故種類	荷役作業員死亡
発生日時	平成31年1月6日 11時14分ごろ
発生場所	愛知県弥富市鍋田ふ頭T1岸壁 名古屋港西航路第8号灯標から真方位283° 1,400m付近 （概位 北緯35° 01.5′ 東経136° 47.8′）
事故の概要	コンテナ船HARRIERは、船長ほか17人が乗り組み、鍋田ふ頭T1岸壁に係留中、荷役作業員7人が本船甲板上でコンテナの積載作業を行っていた際、無線誘導補助（船上でコンテナの荷揚げ及び積載の状態を無線連絡する等の業務）をしていた荷役作業員1人が、積載中のコンテナと別のコンテナとの間に挟まれて死亡した。
事故調査の経過	平成31年2月27日、本事故の調査を担当する主管調査官ほか1人の船舶事故調査官を、後日、1人の船舶事故調査官をそれぞれ指名した。 平成31年3月1日、4日現場調査、口述聴取及び回答書受領、3月5日、6日、8日、12日回答書受領 原因関係者から意見聴取を行った。 本船の旗国に対し、意見照会を行った。
事実情報 船種船名、総トン数 船舶番号、船舶所有者 船舶管理会社、船級 L×B×D、船質 機関、出力、進水等	コンテナ船 HARRIER（バハマ国籍）、9,971トン 9460057（IMO番号）、Legenda Maritime SA（フィリピン共和国） 興徳海運株式会社、一般社団法人日本海事協会 148.00m×23.00m×11.00m、鋼 ディーゼル機関、9,960kW、2008年8月 （図1参照）

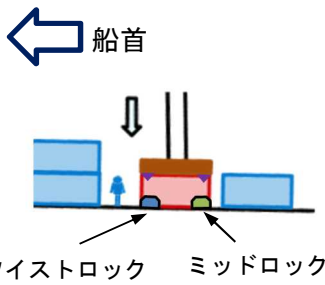
付表1 本事故における本件GC操作及び荷役作業員Aの行動

本件コンテナは、ミッドロックから急に引き外された衝撃により、船尾方に振れて船尾側に積載していたコンテナ（C番号11）に衝突して凹損を生じさせ、その反動で船首方に振れて船首側に積載していたコンテナ（C番号07）に接触した。

<p>船首</p> <p>ツイストロック ミッドロック</p>	<p>本件GCは、本件コンテナを本船に積載して着床させた。本件コンテナは、底部船尾側が本船甲板にあるミッドロック2個に掛かった。</p>
