船舶事故調査報告書

船種 船名 自動車運搬船 BELUGA ACE

事故種類 作業員負傷

発生日時 平成30年2月8日 07時38分ごろ

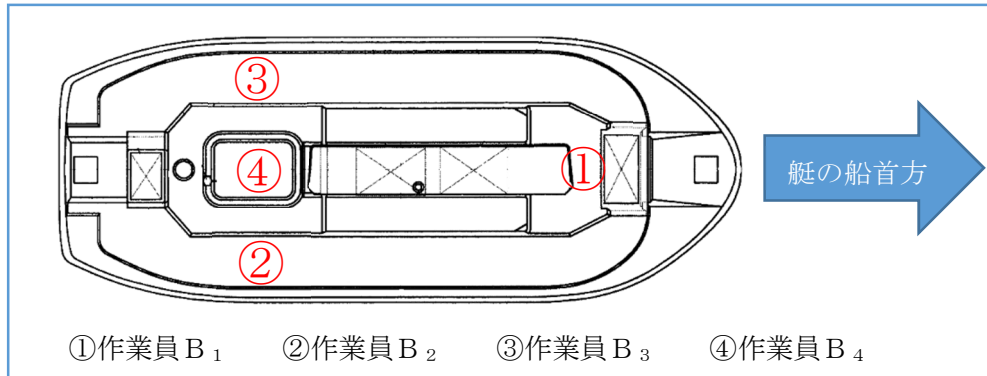
図1 本件救命艇内の作業員の配置状況

B社の作業員が艇内での諸操作における決まった合図の方法及び使用する用語がない状態で作業指揮を行っていたことは、B社の別の作業員が意図せずに操作レバーを引いたことに関与した可能性があると考えられる。

本件救命艇内の人員配置及び担当作業は、作業員B₁が艇内前方で艇内作業の指揮、作業員B₂が艇内後部中央にある操縦席右舷側で離脱ハンドル部の操作、作業員B₃が操縦席左舷側で艇内から遠隔操作索を引いてポートダビットに設置されたブレーキ装置を操作しての本件救命艇の降下、作業員B₄が操縦席で本件救命艇着水後の操縦であった。（図1参照）

- ③ 艇内指揮者が行う合図の言葉を、具体的な操作名を付したものとした離脱テスト手順書を作成した。

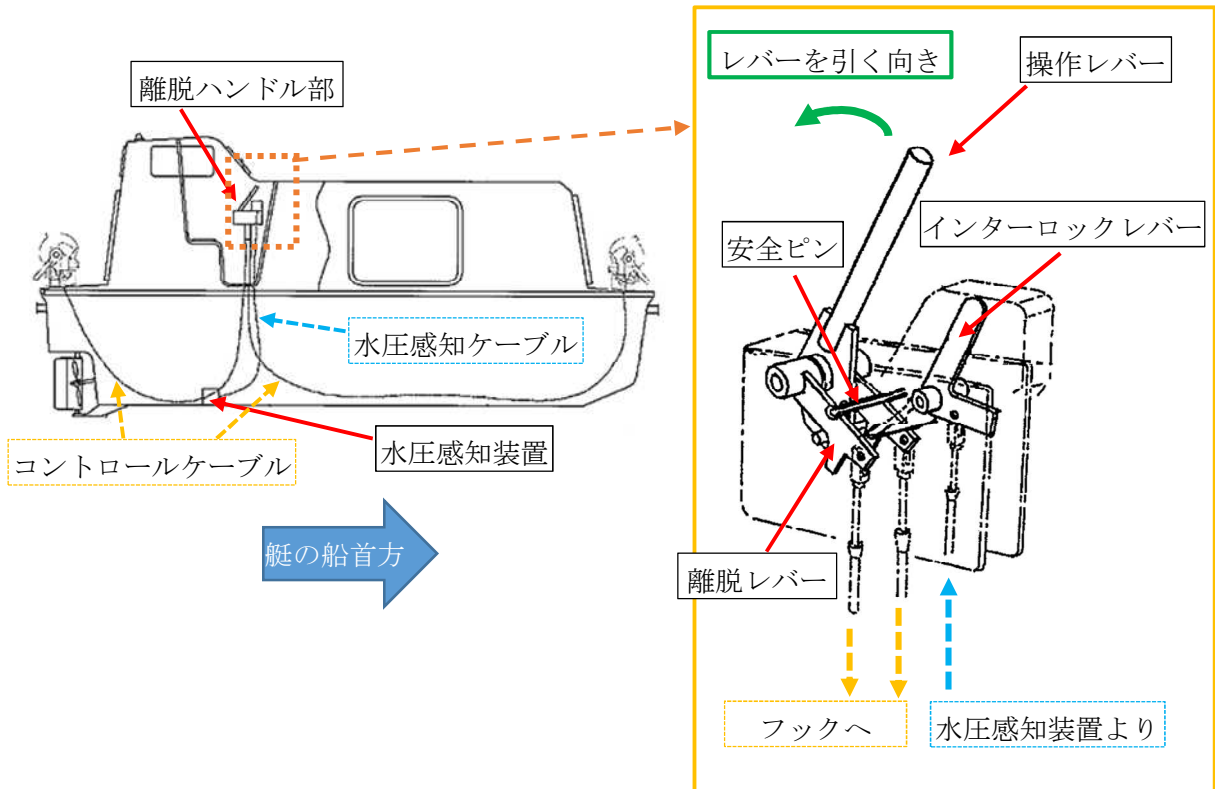
図4 離脱装置全体図

艇体前部及び後部のフックは、離脱ハンドル部を操作することにより一斉に開放することができるが、安全ピンと同様に誤操作による事故を防ぐ目的で、救命艇が着水して水圧感知装置が作動するまでは、インターロックが離脱レバーをロックし、開放されないようになっていた。

救命艇製造会社は、本件救命艇のフック、離脱ハンドル部の各装置及び水圧感知装置に故障がなかったこと、左舷側救命艇のインターロックが不完全なロック状態で揚収されていたこと、並びに離脱装置の構造上操作レバーが操作されなければフックを開放できないことに鑑み、本件救命艇を以前使用した際にインターロックが不完全なロック状態で揚収され、その状態で離脱テストを実施し、本件救命艇が海面に達する前に安全ピンが抜かれて操作レバーの操作が可能となり、操作レバーが引かれて落下に至ったものと推測し、製造会社としての見解をA社に報告した。

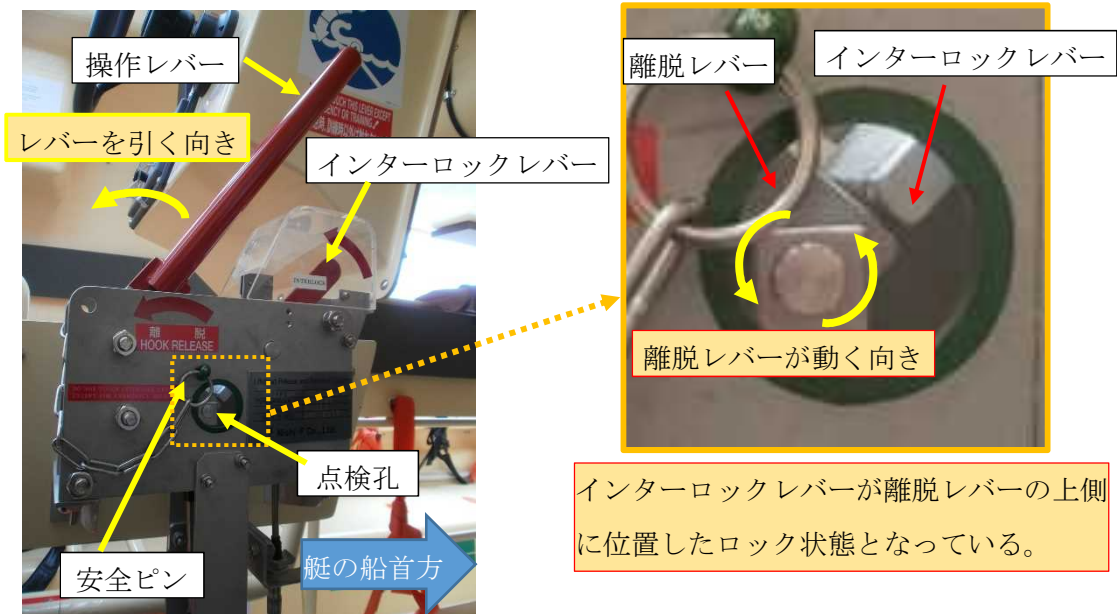
写真7 本件救命艇の離脱ハンドル部

インターロックが不完全なロック状態で離脱テストが開始されたのは、本件救命艇を以前使用した際、適切な操作で揚収されていなかったこと、及び BELUGA ACE の船舶所有者である南日本造船株式会社（現株式会社南日本造船、A社）の協力会社（豊州ポートサービス有限会社、B社）の作業員が離脱ハンドル部の点検孔を見てインターロックのロック状態を確認することを知らなかったことによるものと考えられる。

- ① 降下前に離脱ハンドル部にある点検孔（直径約3cmの円形）を目視し、インターロックレバーが離脱レバーの上側に位置したロック状態であることを確認する。（写真7参照）

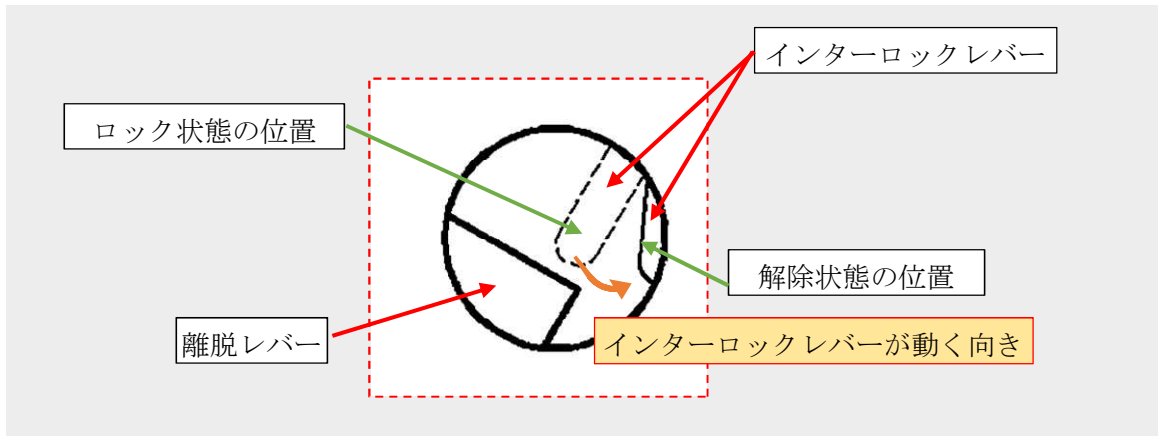
図5 ロック状態及びロック解除状態の点検孔の状況

本件救命艇が落下したのは、インターロックが不完全なロック状態で離脱テストが開始され、降下途中で離脱ハンドル部の安全ピンが抜かれて操作レバーが引かれ、サスペンションリンクからフックが開放されたことによるものと考えられる。

- ② ボートダビットを操作して救命艇を降下させ、救命艇が着水すると水圧感知装置が作動して離脱ハンドル部のインターロックが解除されるので、点検孔を目視して解除されたことを確認する。(図5参照)

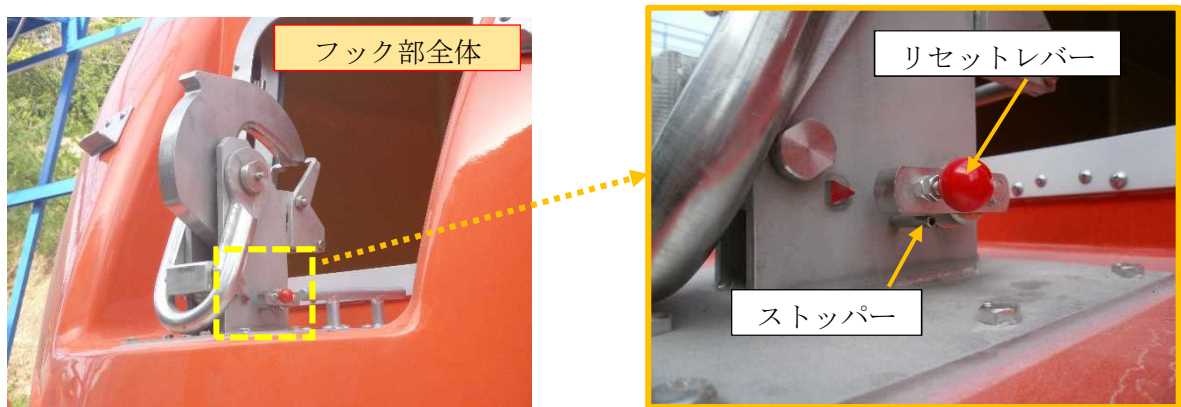
写真8 リセットレバーがストッパーに接触した状態

- ① 操作レバーを艇の船首側へ一杯に戻す。
- ② 艇の前部及び後部の出入口から身を乗り出して手で開放された状態のフックを引き起こし、ボートダビットのサスペンションリンクをフックに掛ける。
- ③ フック側面にあるリセットレバーを回してストッパーまで一杯に押し込み、離脱レバーを所定の位置に戻す。リセットレバーがストッパーに接触していない場合、インターロックが機能しないことがあるので、必ずリセットレバーをストッパーに接触させた状態とする。(写真8参照)

- ④ 離脱ハンドル部の安全ピンを差し込んで離脱レバーをロックし、レバー操作ができない状態とする。
- ⑤ ボートダビットのウインチを操作して救命艇が海面を離れるまで上昇させ、救命艇が海面を離れて水圧感知装置に溜まった水が排出されると、インターロックが自動的にセットされる。
- ⑥ 安全ピンが差し込まれていること、及び離脱ハンドル部の点検孔を目視してインターロックがロック状態であることを確認し、揚収する。①～⑥の操作を確実に行わないと、救命艇が落下する危険性がある。
