船舶事故調査報告書

船種 船名 貨物船 八日丸
船舶番号 142299
総トン数 411トン

船種 船名 漁船 第二十二住吉丸
漁船登録番号 OS2-2148
総トン数 9.7トン

事故種類 衝突
発生日時 平成30年6月22日 08時51分30秒ごろ
発生場所 大阪湾 兵庫県神戸市神戸空港南方沖
神戸灯台から真方位164° 7.0海里付近
(概位 北緯34° 32.1' 東経135° 12.4')

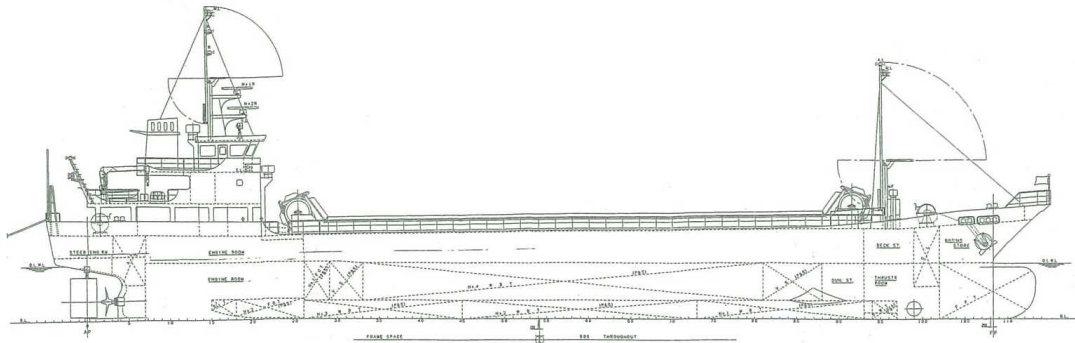
図1 A船の一般配置図

- ① A船は、全通二層甲板船尾船橋型の貨物船で、貨物倉を1つ有していた。
- ② 操舵室には、中央前部に舵輪があり、舵輪の左舷側にGPSプロッター、レーダー2台、電子海図情報表示装置（以下「ECDIS」という。）、汽笛のスイッチが、舵輪の右舷側に機関テレグラフ、航海灯表示盤、自動吹鳴装置がそれぞれ配置されていた。
- ③ 船体、機関及び機器類に不具合又は故障はなかった。
- ④ 船長Aは、本事故当時、2台のレーダーのうち、1台を1.5Mレンジとし、もう1台を3Mレンジとし、どちらもコースアップ表示としていた。オフセンターは使用していなかった。

- ⑤ 操舵室からの見通し状況については、船首方に死角となる船体構造物はなかった。
