船舶事故調査報告書

令和元年7月24日

運輸安全委員会（海事専門部会）議決

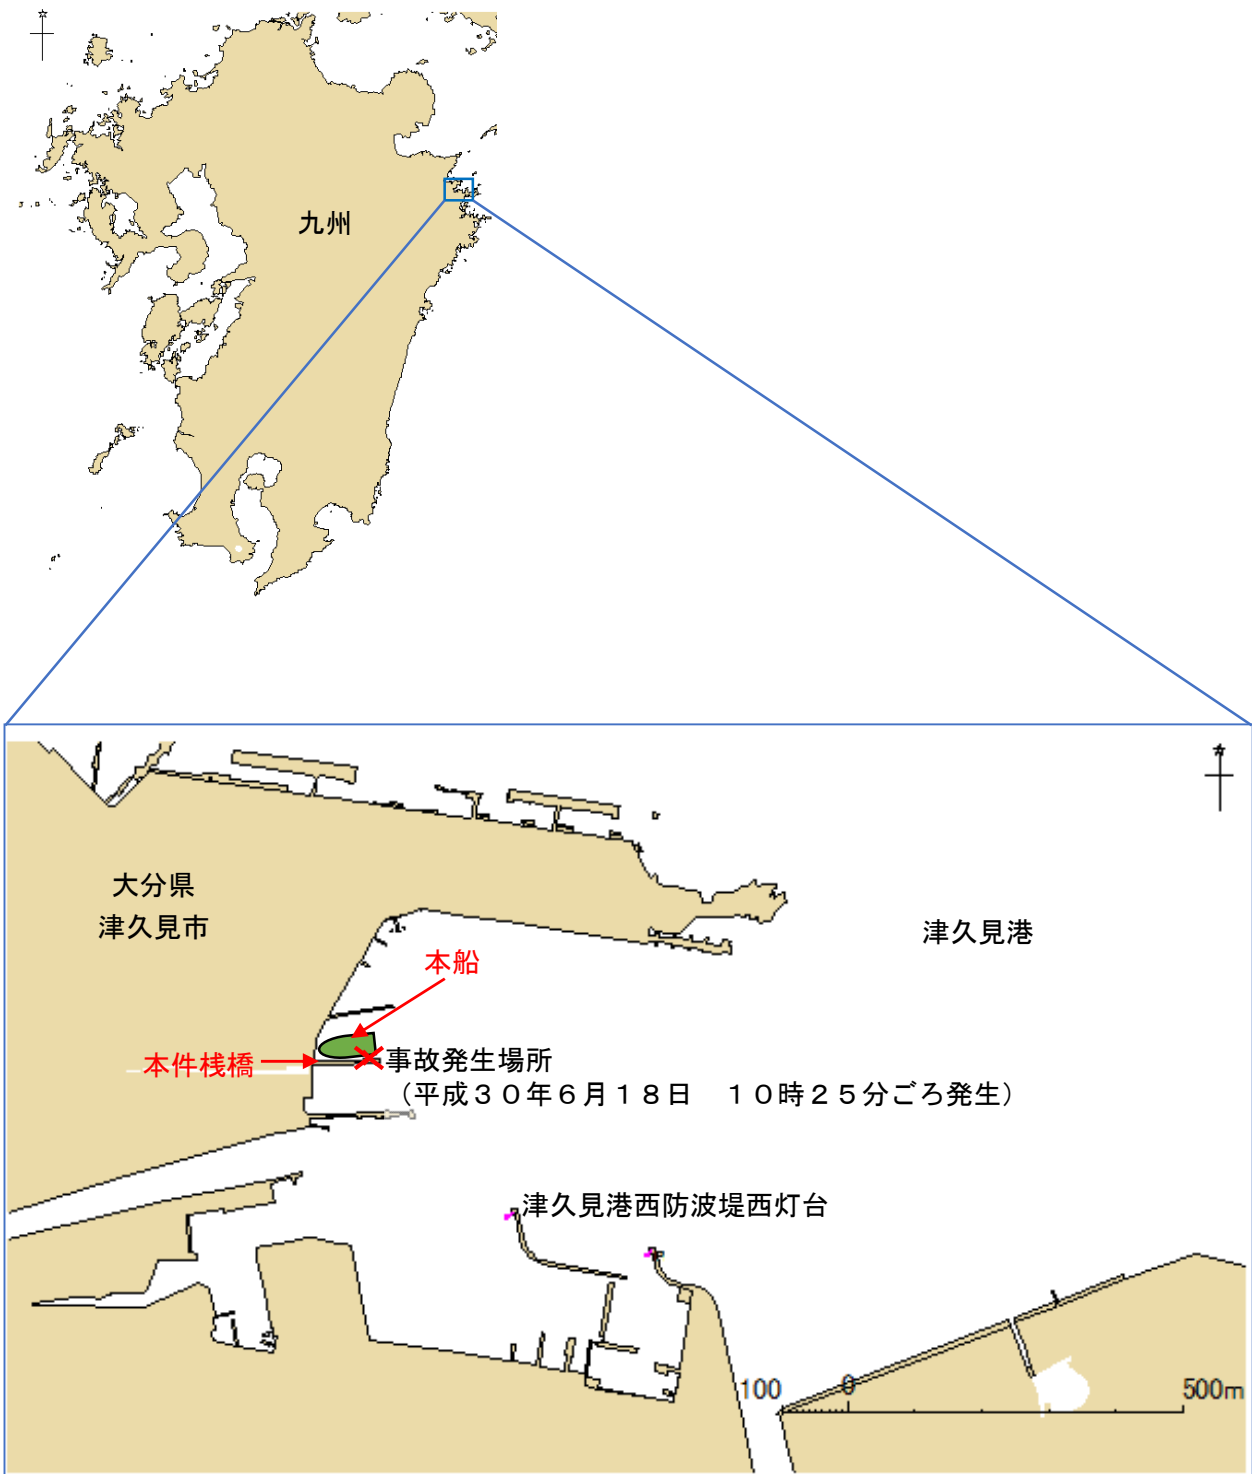
付図1 事故発生場所概略図

事故種類	陸上作業員負傷
発生日時	平成30年6月18日 10時25分ごろ
発生場所	大分県津久見市津久見港内の専用棧橋 津久見港西防波堤西灯台から真方位316°308m付近 (概位 北緯33°04.9′ 東経131°51.7′)
事故の概要	貨物船第一弘栄丸は、離棧作業中、クレーンのジブにつり下げたバケットが陸上施設に衝突し、同施設で作業に当たっていた作業員2人が負傷した。
事故調査の経過	平成30年6月22日、本事故の調査を担当する主管調査官（門司事務所）ほか1人の地方事故調査官を指名した。 原因関係者から意見聴取を行った。
事実情報 船種船名、総トン数 船舶番号、船舶所有者等 L×B×D、船質 機関、出力、進水等	貨物船 第一弘栄丸、496トン 134906、岡崎産業有限会社 70.12m×13.60m×6.80m、鋼 ディーゼル機関、736kW、平成7年4月
乗組員等に関する情報	船長 男性 40歳 四級海技士（航海） 免許年月日 平成16年9月22日 免状交付年月日 平成26年4月17日 免状有効期間満了日 平成31年4月16日 航海士 男性 45歳 四級海技士（航海） 免許年月日 平成16年4月5日 免状交付年月日 平成26年2月21日 免状有効期間満了日 平成31年4月4日 作業員A 男性 63歳 作業員B 男性 18歳
死傷者等	重傷 1人（作業員A）、軽傷 1人（作業員B）
損傷	なし
気象・海象	気象：天気 晴れ、風向 東北東、風速 約2.9m/s、視界 良好 海象：海上 平穏
事故の経過	本船は、船長及び航海士ほか3人が乗り組み、石灰砕砂の積み荷役
