## 船舶事故調査報告書

令和元年7月10日

運輸安全委員会（海事専門部会）議決

事故種類	乗組員死亡
発生日時	不明（平成31年1月19日 00時00分ごろ～09時50分ごろの間）
発生場所	不明（長崎県西海市 <sup>さいかい</sup> 崎戸島 <sup>さきと</sup> 周辺～ <sup>たいりょう</sup> 九十九島湾）
事故の概要	プレジャーボート第二大漁丸は、帰航中、船長が落水して死亡した。
事故調査の経過	平成31年1月25日、本事故の調査を担当する主管調査官（長崎事務所）ほか1人の地方事故調査官を指名した。 原因関係者からの意見聴取は、本人が本事故で死亡したため、行わなかった。
事実情報 船種船名、総トン数 船舶番号、船舶所有者等 L×B×D、船質 機関、出力、進水等	プレジャーボート 第二大漁丸、5トン未満 290-50964長崎、個人所有 6.55m (Lr) × 2.39m × 1.24m、FRP ガソリン機関、102.97kW、平成10年4月
乗組員等に関する情報	船長 男性 62歳 二級小型船舶操縦士・特殊小型船舶操縦士・特定 免許登録日 平成3年3月28日 免許証交付日 平成28年3月27日 (令和3年3月27日まで有効)
死傷者等	死亡 1人（船長）
損傷	なし
気象・海象	気象：天気 晴れ、風向 東、風力 2、視界 良好 海象：波高 約0.3m、水温 約17℃ 潮流（寺島水道） 19日 00時09分 南南西流最強 2.5ノット (kn) 03時34分 転流 06時37分 北北東流最強 1.9kn 10時05分 転流 日没時刻：18日 17時40分ごろ 月没時刻：19日 03時59分ごろ 月齢：12.6（19日 00時00分）
事故の経過	本船は、船長が、船長の家族（以下「本件家族」という。）に崎戸

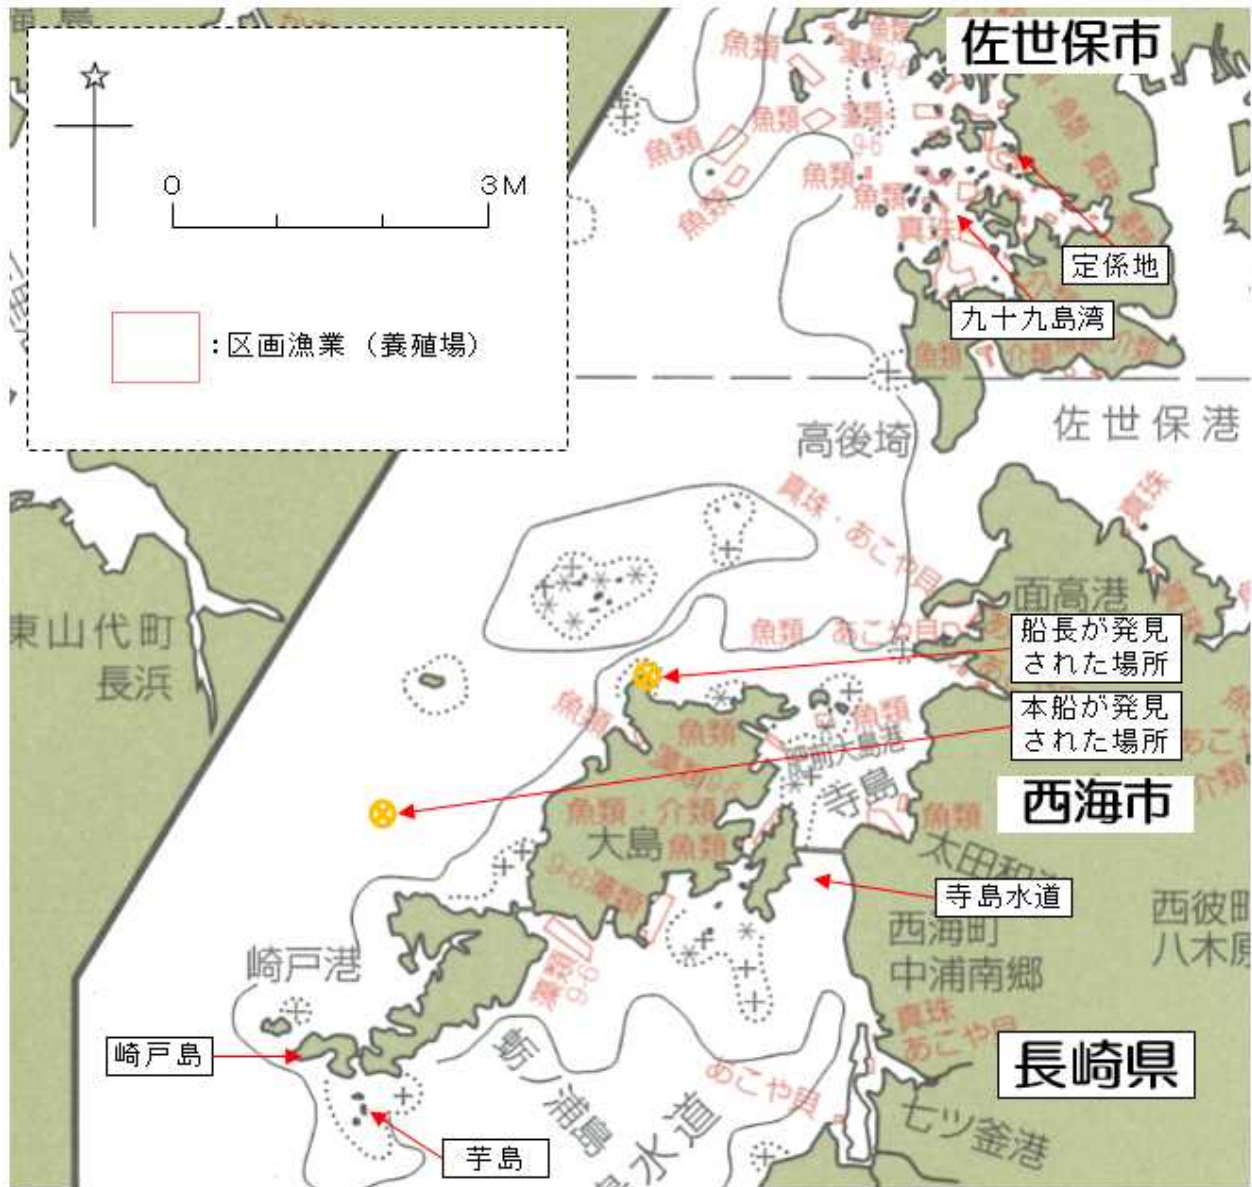
付図1 事故発生場所概略図

<p>気象・海象等の関与 判明した事項の解析</p>	<p>不明</p> <p>船長の死因は、溺死の疑いであった。</p> <p>本船は、船長が、船位を確認できずに定係地に帰航することができなくなり、19日00時00分ごろ本件家族と携帯電話で通話した後、09時50分ごろ大島西方沖約1.6Mで無人の状態では漂流しているところを発見されたことから、この間において、船長が落水したものと考えられる。</p> <p>船長は、夜間航行及びGPSプロッターの使用に慣れていなかったことから、船位を確認できずに定係地に帰航することができなくなったものと考えられる。</p> <p>船長は、ふだん、後部デッキの舷側から小用を足し、また、本事故当時、右足を負傷していたことから、同舷側から小用を足す際、波等により船体が動揺し、右足で踏ん張ることができずに体勢を崩すなどして落水した可能性があると考えられるが、目撃者がおらず、落水した状況を明らかにすることはできなかった。</p> <p>船長は、落水して溺死したものと考えられるが、その状況を明らかにすることはできなかった。</p>
<p>原因</p>	<p>本事故は、夜間、本船が、帰航中、船長が落水して溺水したことにより発生したものと考えられる。</p>
<p>再発防止策</p>	<p>今後の同種事故等の再発防止及び被害の軽減に役立つ事項として、次のことが考えられる。</p> <ul style="list-style-type: none"> <li>・GPSプロッターの使用に慣れていない場合は、安全な海域で錨泊して夜明けを待つなどし、夜間航行を避けること。</li> <li>・小型船舶の暴露甲板では救命胴衣を着用すること。</li> <li>・乗船中は、防水型の携帯電話又は防水パックに入れた携帯電話を常に身に付け、落水した際の連絡手段を確保しておくことが望ましい。</li> </ul>
