船舶事故調査報告書

船種 船名 漁船 第三盛漁丸
漁船登録番号 KM2-4244
総トン数 9.7トン

事故種類 乗組員負傷
発生日時 平成30年9月14日 04時30分ごろ
発生場所 熊本県天草市大島西方沖
牛深大島灯台から真方位279° 7.3海里付近
(概位 北緯32° 12.1' 東経129° 49.6')

運輸安全委員会(海事部会)議決

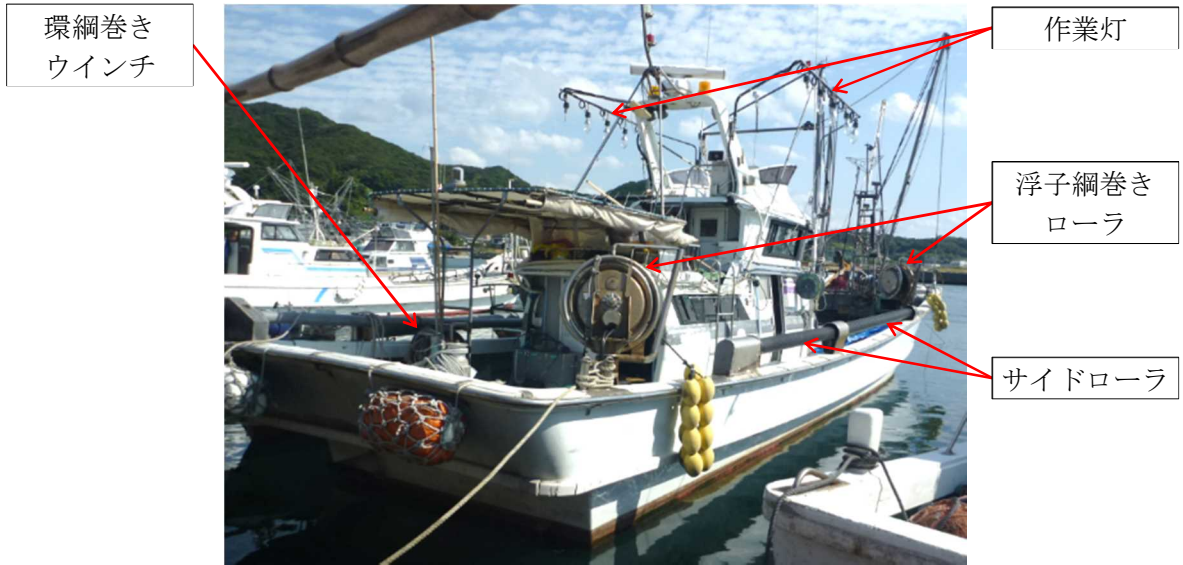
本船は、03時30分ごろ、3回目の投網を行った後、環網^{*1}を船首尾の環網巻き
 ウインチで巻き締め、沈子を取り付けた網の下端部が右舷側ブルワーク上方に設置さ
 れた2台のサイドローラ上に引き上げられて網が袋状になったところで、操舵室両舷
 上方の作業灯を点灯し、浮子網^{*2}を船首尾の浮子網巻きローラで巻き揚げるとともに、
 ‘網を船内側に回転するサイドローラの上部に押し付けながら巻き上げて船内に揚収
 する作業’（以下「魚締め作業^{うおじ}」という。）を行った。（図1、写真1、写真2参照）

写真1 本船（右舷船尾方から撮影）

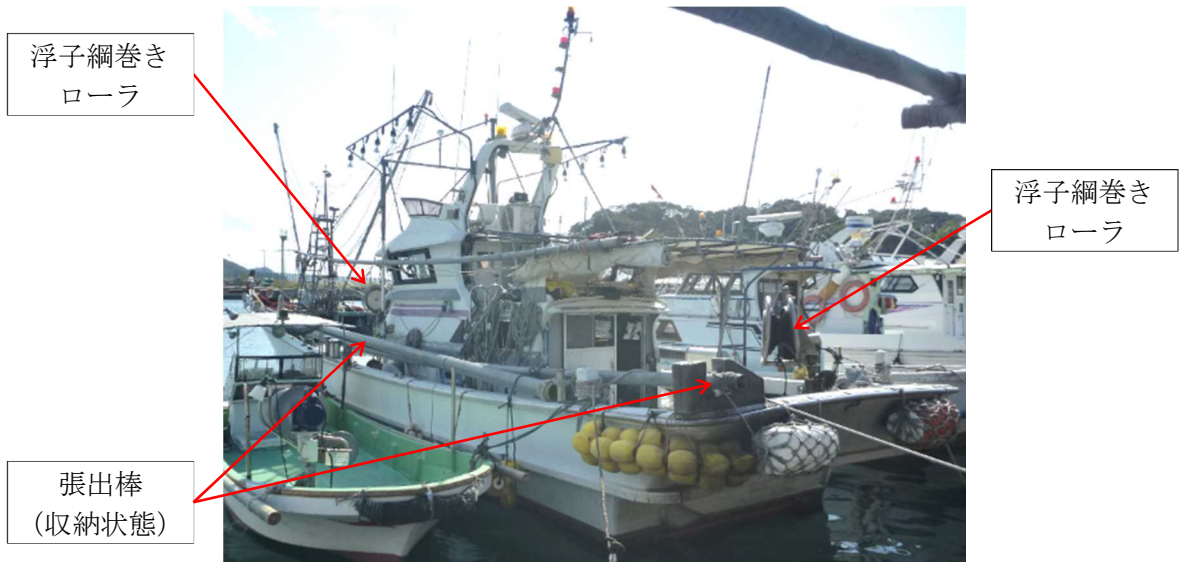
写真2 本船（左舷船尾方から撮影）
