船舶事故調査報告書

令和元年9月4日

運輸安全委員会（海事専門部会）議決

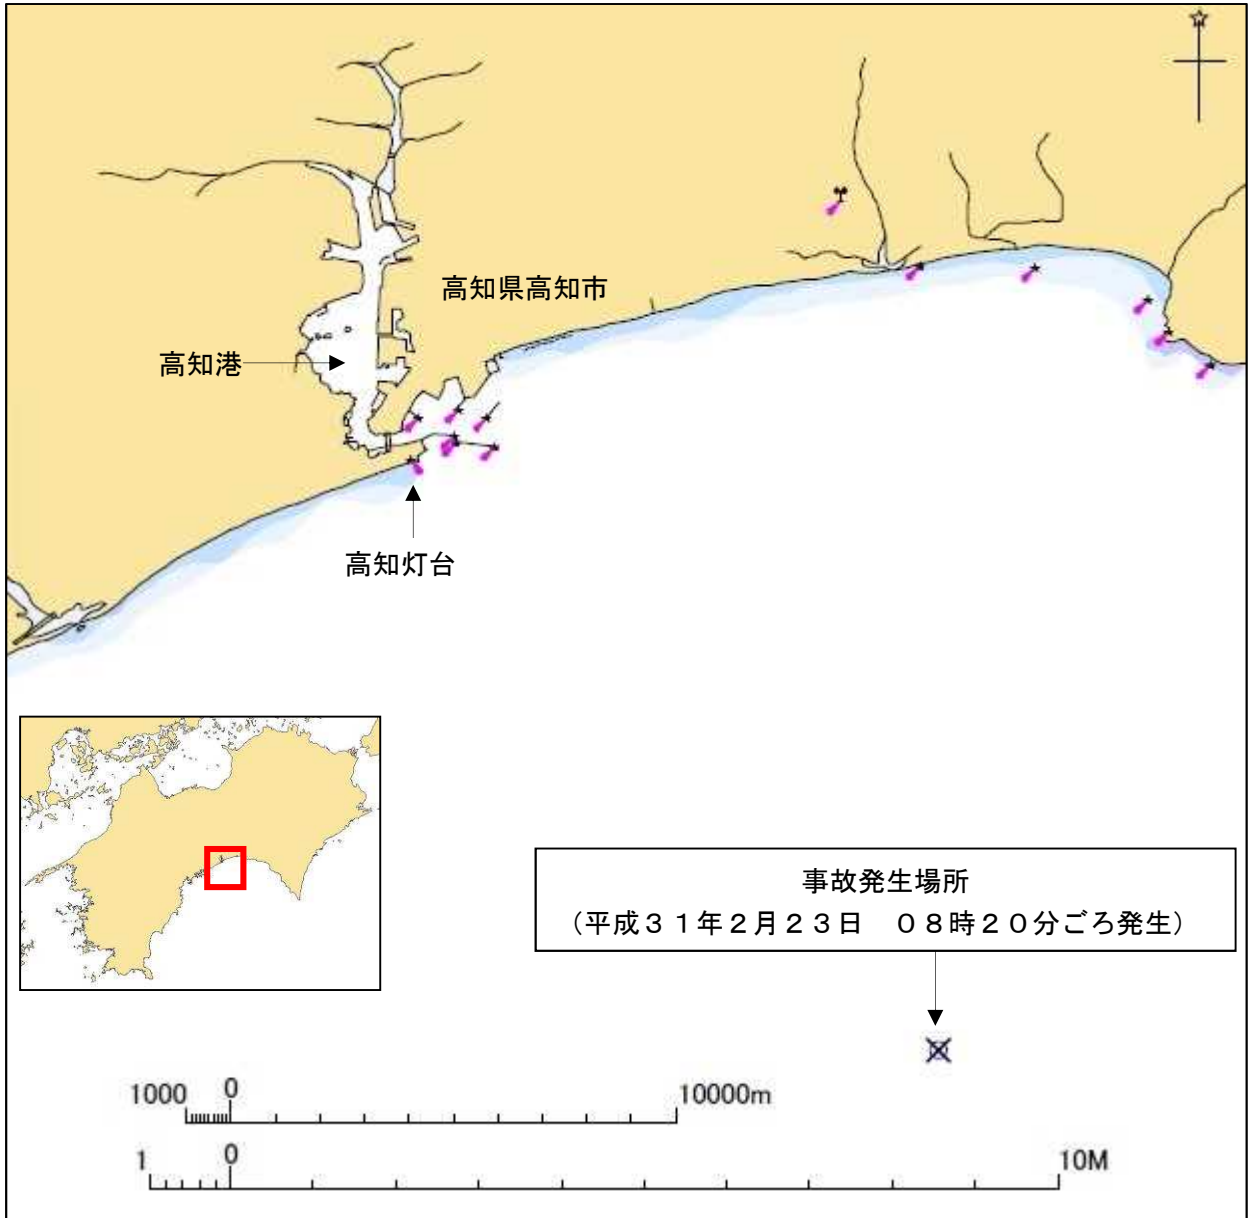
付図1 事故発生場所概略図

事故種類	乗組員死亡及び乗組員行方不明
発生日時	平成31年2月23日 08時20分ごろ
発生場所	高知県高知市高知港南東方沖 高知灯台から真方位138°9.6海里（M）付近 （概位 北緯33°22.6′ 東経133°42.0′）
事故の概要	漁船第三栄丸 ^{さかえ} は、揚網作業中、甲板員1人が落水して行方不明となり、同甲板員を救助しようとして海中に飛び込んだ別の甲板員1人が溺死した。
事故調査の経過	平成31年2月26日、本事故の調査を担当する主管調査官（神戸事務所）ほか1人の地方事故調査官を指名した。 原因関係者から意見聴取を行った。
事実情報 船種船名、総トン数 船舶番号、船舶所有者等 L×B×D、船質 機関、出力、進水等	漁船 第三栄丸、19トン KO2-7067（漁船登録番号）、個人所有 17.67m（Lr）×5.12m×1.39m、FRP ディーゼル機関、603.10kW、昭和58年6月14日
乗組員等に関する情報	船長 男性 70歳 一級小型船舶操縦士・特殊小型船舶操縦士・特定 免許登録日 昭和52年5月27日 免許証交付日 平成30年10月26日 （令和5年11月7日まで有効） 甲板員A 男性 66歳 一級小型船舶操縦士・特殊小型船舶操縦士・特定 免許登録日 昭和51年4月9日 免許証交付日 平成27年5月20日 （令和2年6月19日まで有効） 甲板員B 男性 51歳 一級小型船舶操縦士 免許登録日 平成29年6月2日 免許証交付日 平成29年6月2日 （令和4年6月1日まで有効）
死傷者等	死亡 1人（甲板員A）、行方不明 1人（甲板員B）
損傷	なし
