## 船舶事故調査報告書

事故種類	衝突
発生日時	平成31年3月6日 08時10分ごろ
発生場所	関西国際空港北西方沖 関西国際空港B滑走路北進入灯施設灯から真方位289° 1.7海里（M）付近 （概位 北緯34° 27.9′ 東経135° 13.0′）
事故の概要	<p>漁船第六忍丸<sup>しのぶ</sup>及び漁船第七忍丸<sup>しのぶ</sup>は、接舷した状態で漂泊中、また、漁船住吉丸<sup>すみよし</sup>は南東進中、第七忍丸と住吉丸とが衝突し、さらに第六忍丸と住吉丸とが衝突した。</p> <p>第六忍丸は、船長及び甲板員が負傷し、右舷船首部外板に亀裂を生じ、第七忍丸は、船長及び甲板員が負傷し、船首部外板に破口を生じ、また、住吉丸は、甲板員2人が負傷し、左舷船首部に圧壊を生じた。</p>
事故調査の経過	<p>平成31年4月18日、本事故の調査を担当する主管調査官（神戸事務所）ほか1人の地方事故調査官を指名した。</p> <p>原因関係者から意見聴取を行った。</p>
<b>事実情報</b> 船種船名、総トン数 船舶番号、船舶所有者等 L×B×D、船質 機関、出力、進水等	<p>A 漁船 第六忍丸、9.7トン                  OS2-1861（漁船登録番号）、個人所有                  14.90m（Lr）×3.98m×1.32m、FRP                  ディーゼル機関、漁船法馬力数35、平成3年2月2日</p> <p>B 漁船 第七忍丸、9.7トン                  OS2-1716（漁船登録番号）、個人所有                  14.60m（Lr）×3.96m×1.38m、FRP                  ディーゼル機関、漁船法馬力数35、昭和63年2月15日</p> <p>C 漁船 住吉丸、6.6トン                  HG2-5156（漁船登録番号）、個人所有                  13.00m（Lr）×3.17m×1.24m、FRP                  ディーゼル機関、450kW（動力漁船登録票による）、平成2年2月25日</p>

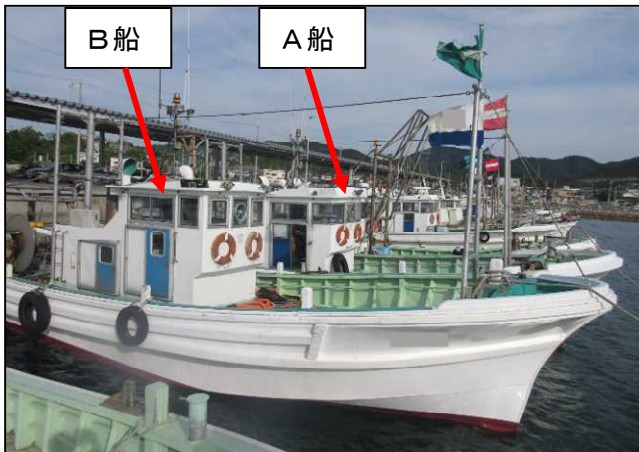
写真1 A船及びB船

<p>その他の事項</p>	<p>A船及びB船は、A船が、2そうびきの左舷側の網船であることを示す赤色の旗を掲揚し、B船が、2そうびきの右舷側の網船であることを示す緑色の旗を掲揚し、共に黒色の鼓形形象物を表示していた。</p>
