船舶事故調査報告書

事故種類	乗揚
発生日時	平成31年4月29日 13時15分ごろ
発生場所	石川県七尾市能登島北西岸 能登中ノ島灯台から真方位225° 160m付近 (概位 北緯37° 09.4′ 東経136° 54.7′)
事故の概要	プレジャーボート ^{よねさぶろう} 米三郎は、能登島北方沖を西進中、干出岩に乗り揚げた。 米三郎は、プロペラ翼の曲損等を生じた。
事故調査の経過	令和元年5月16日、本事故の調査を担当する主管調査官（神戸事務所）ほか1人の地方事故調査官を指名した。 原因関係者から意見聴取を行った。
事実情報 船種船名、総トン数 船舶番号、船舶所有者等 L×B×D、船質 機関、出力、進水等	プレジャーボート 米三郎、5トン未満 280-28439石川、個人所有 6.58m (Lr) × 2.37m × 1.41m、FRP ガソリン機関、147.1kW、平成3年10月 (写真1参照)

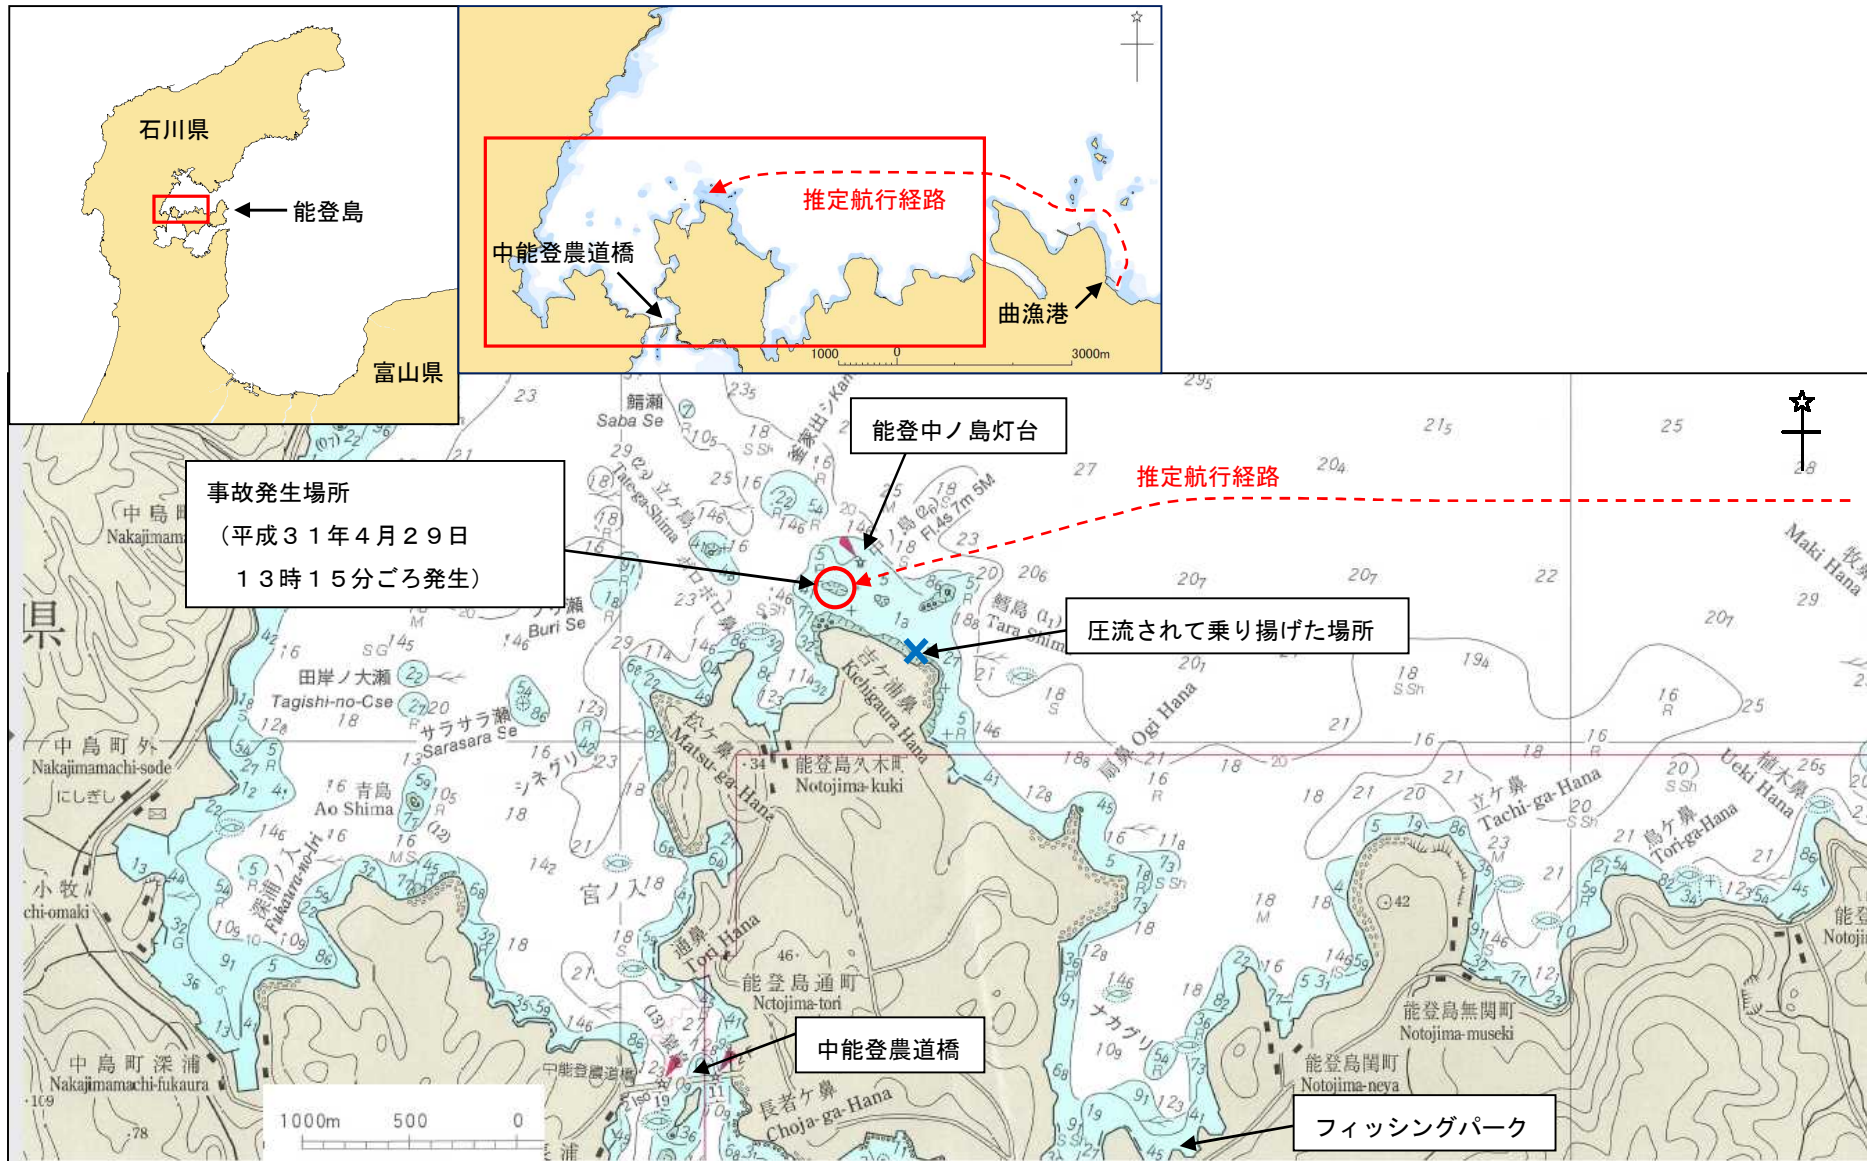
付図1 事故発生場所概略図

分析 乗組員等の関与 船体・機関等の関与 気象・海象等の関与 判明した事項の解析	あり なし なし 本船は、能登島北方沖を西進中、船長が、過去に本件海域を支障なく航行できたので、事前に水路調査を行っておらず、中ノ島と陸岸との中間よりも中ノ島寄りを航行すれば安全に通過できると思い、また、GPSプロッターを活用しておらず、目視のみで陸岸との距離を見ながら本件海域を航行したことから、本件干出岩に接近していることに気付かず、本件干出岩に乗り揚げたものと推定される。
原因	本事故は、本船が能登島北方沖を西進中、船長が、中ノ島と陸岸との中間よりも中ノ島寄りを航行すれば安全に通過できると思い、目視で陸岸との距離を見ながら本件海域を航行したため、本件干出岩に接近していることに気付かず、本件干出岩に乗り揚げたものと推定される。
再発防止策	今後の同種事故等の再発防止及び被害の軽減に役立つ事項として、次のことが考えられる。 <ul style="list-style-type: none"> ・ 航行前に海図等を確認して航行予定海域の水路調査を行い、航行中は、GPSプロッターを活用して船位及び水深を十分に確認すること。 ・ 船外機に損傷を生じて通常の操船ができない場合は、無理に自力航行しようとせず、速やかに救助を要請すること。
