船舶事故調査報告書

事故種類	浸水
発生日時	平成31年2月8日 10時00分ごろ
発生場所	沖縄県竹富町波照間島南東方沖 波照間島灯台から真方位142°26海里（M）付近 （概位 北緯23°42.0′ 東経124°06.0′）
事故の概要	漁船知聖丸は、東北東進中、左舷船首方から波が打ち込んで左舷側に傾斜し、機関室内に浸水した。 知聖丸は、乗組員が救助された後、船体が行方不明となった。
事故調査の経過	平成31年2月21日、本事故の調査を担当する主管調査官（那覇事務所）ほか1人の地方事故調査官を指名した。 原因関係者から意見聴取を行った。
事実情報 船種船名、総トン数 船舶番号、船舶所有者等 L×B×D、船質 機関、出力、進水等	漁船 知聖丸、4.67トン ON3-26164（漁船登録番号）、個人所有 9.40m（Lr）×2.27m×1.00m、FRP ディーゼル機関、110.30kW、昭和54年10月29日 第296-10074号（船舶検査済票の番号）
乗組員等に関する情報	船長 男性 32歳 一級小型船舶操縦士 免許登録日 平成25年6月28日 免許証交付日 平成30年4月9日 （令和5年6月27日まで有効）
死傷者等	なし
損傷	全損（船体行方不明）
気象・海象	気象：天気 晴れ、風向 北、風力 3～4、視界 良好 海象：波高 約2～3m 沿岸波浪実況図によれば、沖縄県石垣市石垣島沖における波浪の状況は、次のとおりであった。 7日 21：00 波向 東南東、波高 1.0m、周期 9秒 風向 北北西、風速 2ノット（kn）（約1.0m/s） 8日 09：00 波向 北、波高 2.0m、周期 8秒 風向 北北東、風速 13kn（約6.7m/s）

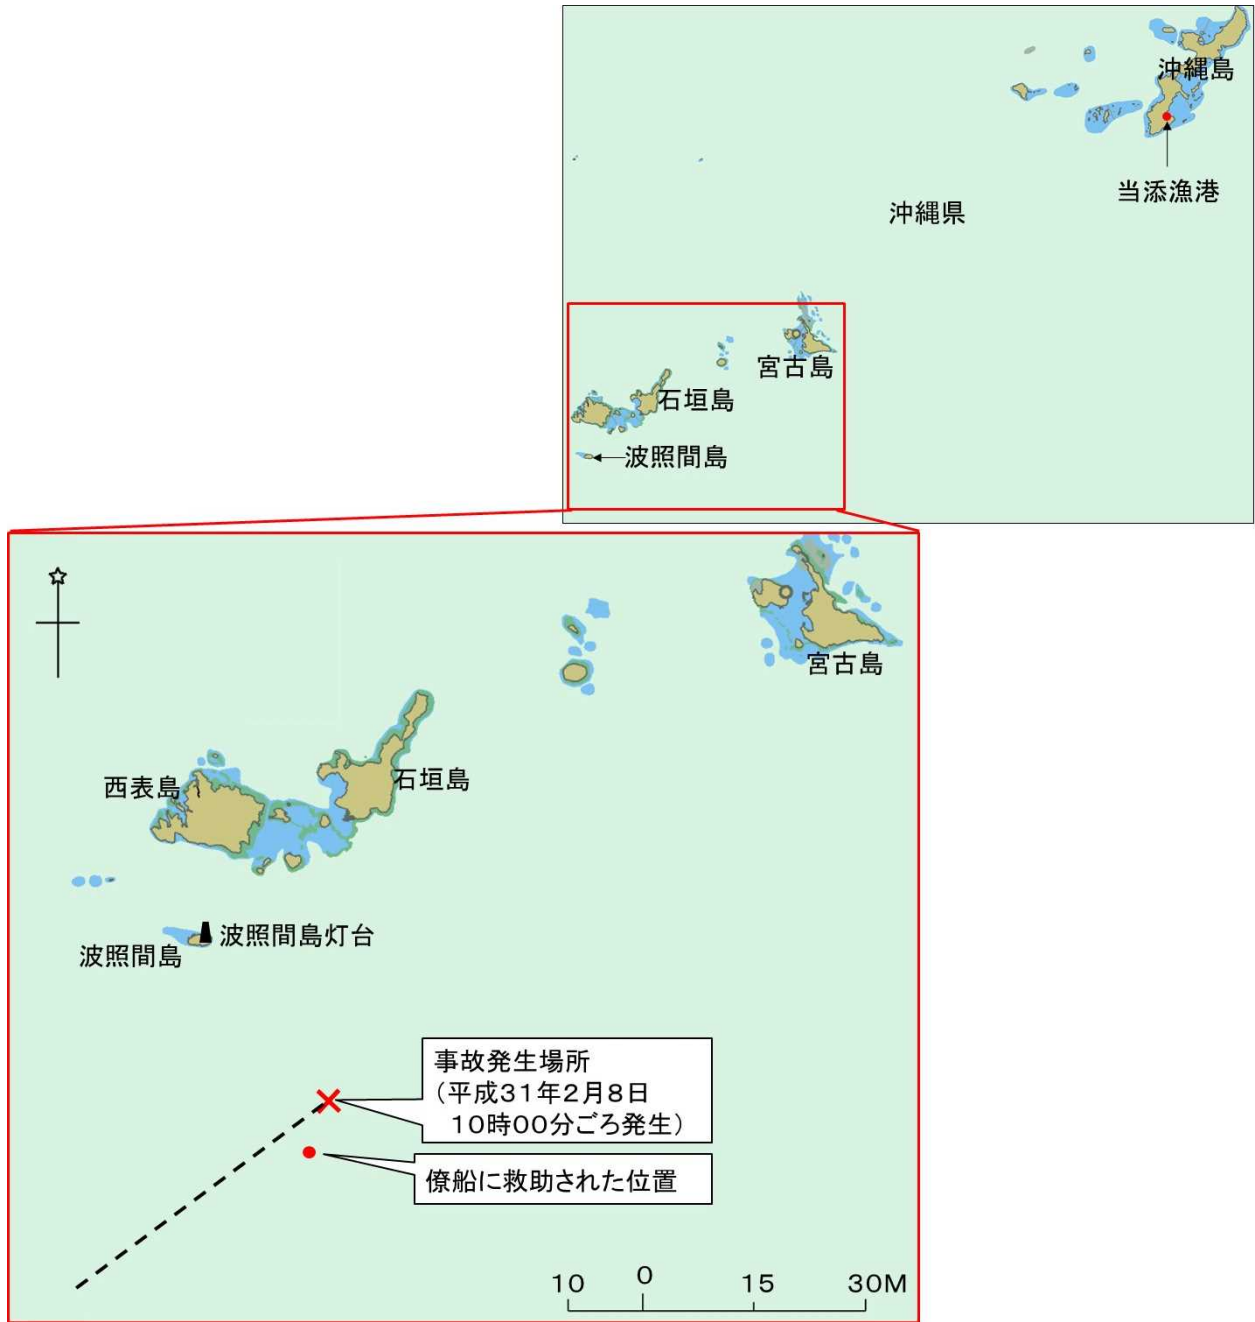
付図1 事故発生経過概略図

<p>漁船により捜索されたが、船体が行方不明となった。</p> <p>(付図1 事故発生経過概略図、写真1 本船(本事故発生前) 参照)</p>
<p>その他の事項</p>	<p>本船は、甲板上からブルワーク頂部までの高さが約1.0～1.5mであった。</p> <p>本船は、上甲板のほぼ中央部に操舵室が、同室下方に機関室がそれぞれ設けられていた。</p> <p>本船は、機関室出入口が操舵室内及び船体中央部に設けられており、本事故当時、いずれも閉められていた。</p> <p>本船は、操舵室前方左舷側に直径約30～40cmの機関室空気取入口が、また、左舷船尾部に直径約10～20cmの機関室への電気配線を通す貫通部がそれぞれ設けられており、いずれも甲板上から約1mの高さの位置に設けられていた。</p> <p>なお、機関室空気取入口の上部には、マッシュルーム型のカバーが取付けられ、上方から直接水が入らないようになっていた。</p> <p>船長は、左舷甲板上に自身の胸辺りまで海水が滞留していたので、電気配線を通す貫通部から機関室に海水が流れ込んで浸水したのではないかと本事故後に思った。</p> <p>本船は、機関室の両舷側にそれぞれ2個、船尾側に1個の燃料タンクを備え、両舷側の同タンクは内部で2つに分けられており、左舷船首側の燃料タンクから主機直結で燃料油が供給されるようになっていた。</p> <p>本船は、主機直結の燃料タンクが空になった場合、他の燃料タンクから主機直結の燃料タンクに燃料油が移送されていた。</p> <p>(図1 参照)</p>
