船舶事故調査報告書

事故種類	衝突
発生日時	平成31年2月11日 18時45分ごろ
発生場所	茨城県北茨城市 ^{おおつ} 大津港東南東方沖 大津岬灯台から真方位127°16.1海里（M）付近 （概位 北緯36°40.0′ 東経141°04.1′）
事故の概要	漁船第五十二石田丸 ^{いしだ} は、漂泊中、また、漁船第十一海栄丸 ^{かいえい} は、北進中、両船が衝突した。 第五十二石田丸は、右舷船尾部外板に凹損等を生じ、また、第十一海栄丸は、右舷船尾部ブルワークの凹損等を生じた。
事故調査の経過	平成31年3月11日、本事故の調査を担当する主管調査官（横浜事務所）ほか1人の地方事故調査官を指名した。 原因関係者から意見聴取を行った。
事実情報 船種船名、総トン数 船舶番号、船舶所有者等 L×B×D、船質 機関、出力、進水等	A 漁船 第五十二石田丸、236トン 142420、株式会社石田丸漁業 46.25m（Lr）×8.50m×3.80m、鋼 ディーゼル機関、2,501kW、平成27年3月 B 漁船 第十一海栄丸、199トン 142313、丸成漁業株式会社 39.40m（Lr）×9.20m×3.60m、鋼 ディーゼル機関、2,206kW、平成26年9月
乗組員等に関する情報	A 船長A 男性 37歳 四級海技士（航海） 免許年月日 平成16年7月29日 免状交付年月日 平成31年2月5日 免状有効期間満了日 令和6年7月28日 B 船長B 男性 36歳 四級海技士（航海） 免許年月日 平成25年4月9日 免状交付年月日 平成30年1月10日 免状有効期間満了日 令和5年4月8日
死傷者等	なし
損傷	A 右舷船尾部外板に凹損及び擦過傷

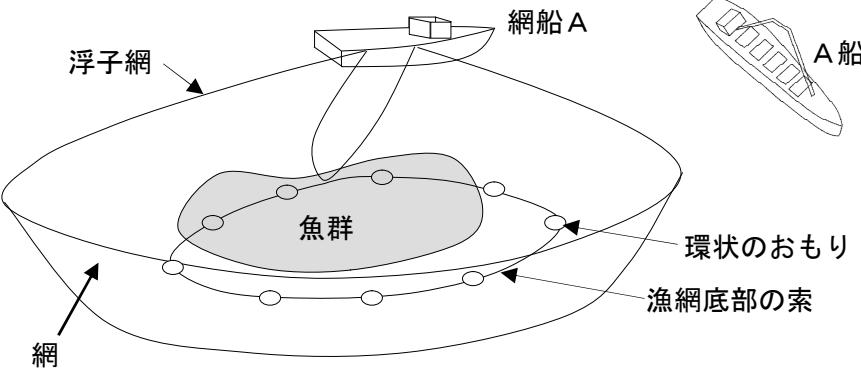
B 右舷船尾部ブルワーク及びサイドローラーに凹損、右舷船尾部外板に擦過傷
気象・海象	<p>気象：天気 曇り、風向 北東、風速 4～5m/s、視界 良好</p> <p>海象：波高 約1～2m</p> <p>日没時刻：17時12分ごろ</p>
事故の経過	<p>A船は、まき網漁の運搬船で、船長Aほか9人（日本国籍7人、インドネシア共和国籍2人）が乗り組み、網船1隻（以下「網船A」という。）と共に大津港東南東方沖の漁場へ向けて平成31年2月11日12時45分ごろ茨城県神栖市波崎漁港を出港した。</p> <p>網船Aは、18時20分ごろ大津港東南東方沖で魚群を探知し、18時35分ごろ浮子網で半径約250mの円状に魚群を取り囲み、船首を東方に向けて漂流した状態で、漁網底部にある環状に配置されたおもりに通す索を締め付けたのち、舷側からおもりの束を引き揚げる環巻き作業を始めた。</p> <p>A船は、環巻き作業が終わるまで網船Aの東方約150～200mの場所でソナー*1により網船Aのまき網に入った魚群を監視ながら、船首を南南東に向けて漂流して待機していた。（図1参照）</p>

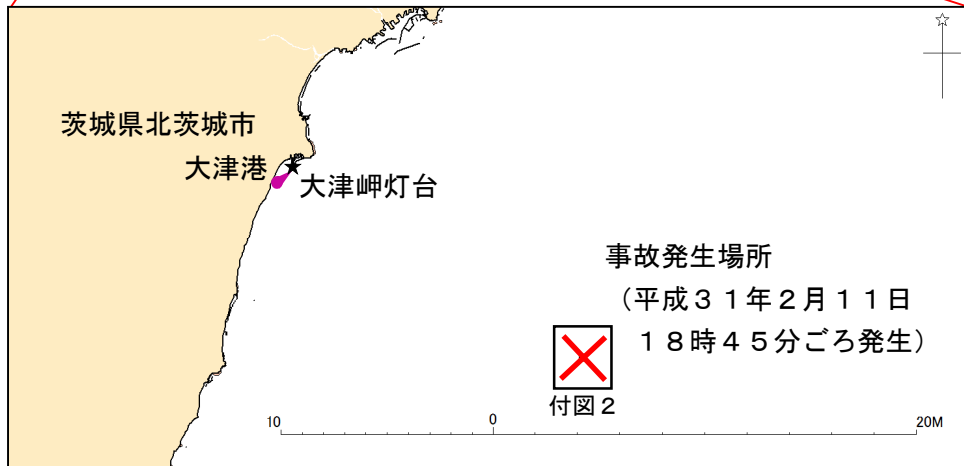
付図2 事故発生経過概略図（推定）

<p>図1 網船A及びA船の操業状況</p> <p>船長Aは、レーダー2台で周囲を監視し、左舷船尾方にB船の映像を認め、18時38分ごろB船がA船の左舷正横を通過して南進するのを認めた後、魚群を監視していたところ、反転してA船及び網船Aに向かって北進するB船の右舷灯及びマスト灯2個を視認した。</p> <p>船長Aは、B船を視認後、1,000mとしたレーダーレンジで右舷船首方約300～400mにB船の映像を探知し、B船の動静を監視していたところ、B船が左転したので、B船が網船Aの西方に離れて行くと思い、ソナーで魚群の監視を続けたところ、B船が針路を右方に変えてA船の右舷中央部に向かってくるのを認めた。</p> <p>A船は、船長Aが、B船との衝突を避けるつもりで主機の操縦レバーを中立運転状態から操作し、可変ピッチプロペラ（以下「CPP」</p>

<p>という。)の翼角を前進10°の半速力として回転数を上げ、左舵を取ったが、18時45分ごろA船の右舷船尾部とB船の右舷船尾部とが衝突した。</p> <p>A船は、船長Aが、網船AにB船と衝突した事実を知らせ、A船の損傷状況を確認したところ、航行可能と判断し、網船Aのまき網で捕獲した漁獲物を積載したのち、波崎漁港に帰港した。</p> <p>B船は、まき網漁の網船で、船長B及び漁労長(以下「漁労長B」という。)ほか25人(日本国籍23人、インドネシア共和国籍2人)が乗り組み、2隻の僚船と共に大津港東南東方沖の漁場へ向けて2月11日15時30分ごろ同港を出港し、魚群探索を始めた。</p> <p>B船は、船長Bが、レーダー2台を作動し、手動操舵により約11ノットの対地速力で南進中、目視及びレーダーで右舷方に航行中の法定灯火を表示した網船A及びA船を認め、18時38分ごろ両船を右舷正横に見て通過した。</p> <p>B船は、漁労長Bの指示により、操業中である他船団の網船Aの網に入った魚群の状況を把握する目的で右回頭し、環巻き作業中の網船Aの船首部付近に針路を向けて北進した。</p> <p>船長Bは、18時42分ごろレーダー1台で船首方約1,000mに網船A及びA船の映像を確認し、両船に接近しながら、別の1台のレーダーレンジを約500mにして網船Aの網の映像を監視しながら航行を続け、漁労長Bがソナーで同網の中の魚群を監視していた。</p> <p>船長Bは、ソナーで網船Aの網に入った魚群を探る目的で、漁労長Bに左舵を取るよう指示を受けて針路を網船Aの網の西端に向けた後、間もなく漁労長Bに右舵を取るよう指示を受け、右舵20°とした。</p> <p>B船は、船長Bが、レーダーで網船Aの網の映像を確認しながら右転中、A船が約100mの間近に接近していることに気付く、衝突の危険を感じ、左舵を取り、CPPの翼角を0度として減速したが、A船と衝突した。</p> <p>B船は、乗組員がB船の損傷状況を確認し、漁労長Bが、A船の漁労長と無線で連絡を取り、A船の損傷状況及び人がいないことを確認した後、福島県いわき市小名浜港で修理することとし、12日01時20分ごろ同港に帰港した。</p> <p>(付図1 事故発生場所概略図、付図2 事故発生経過概略図(推定)、写真1 A船、写真2 A船の損傷状況(修理後)、写真3 B船、写真4 B船の損傷状況(右舷船尾部ブルワークの凹損)参照)</p>
