船舶事故調査報告書

事故種類	乗揚
発生日時	令和元年5月10日 06時30分ごろ
発生場所	福岡県宗像市大島の加代鼻 倉良瀬灯台から真方位259° 1.6海里（M）付近 （概位 北緯33° 54.9′ 東経130° 26.7′）
事故の概要	漁船第六宮地丸は、航行中、浅瀬に乗り揚げた。 第六宮地丸は、船底部外板の亀裂等を生じた。
事故調査の経過	令和元年8月28日、本事故の調査を担当する主管調査官（門司事務所）ほか1人の地方事故調査官を指名した。 原因関係者から意見聴取を行った。
事実情報 船種船名、総トン数 船舶番号、船舶所有者等 L×B×D、船質 機関、出力、進水等	漁船 第六宮地丸、8.5トン FO2-6609（漁船登録番号）、個人所有 14.64m（Lr）×3.48m×1.14m、FRP ディーゼル機関、540kW、平成22年4月25日 第290-61956号（船舶検査済票の番号）
乗組員等に関する情報	船長 男性 61歳 一級小型船舶操縦士・特殊小型船舶操縦士・特定 免許登録日 昭和54年7月6日 免許証交付日 平成29年5月11日 （令和5年5月8日まで有効）
死傷者等	なし
損傷	船底部外板に亀裂、プロペラ翼に曲損及び欠損
気象・海象	気象：天気 晴れ、風向 東、風力 2、視界 良好 海象：波高 約1m、潮汐 低潮時
事故の経過	本船は、船長が1人で乗り組み、操業を終えて宗像市大島漁港に帰港する目的で、令和元年5月10日04時00分ごろ宗像市沖ノ島北北東方沖約15Mの漁場を出発し、船長が操舵室で椅子に腰を掛けた姿勢で操船に当たり、自動操舵として約15ノットの対地速力で南南東進した。 本船は、加代鼻北方沖約2Mのところに至り、船長が操業後の疲労と眠気を感じていたものの、港までの航程が僅かなので眠気を我慢できると思い、一旦手動操舵に切り換えて予定より左方となっていた針

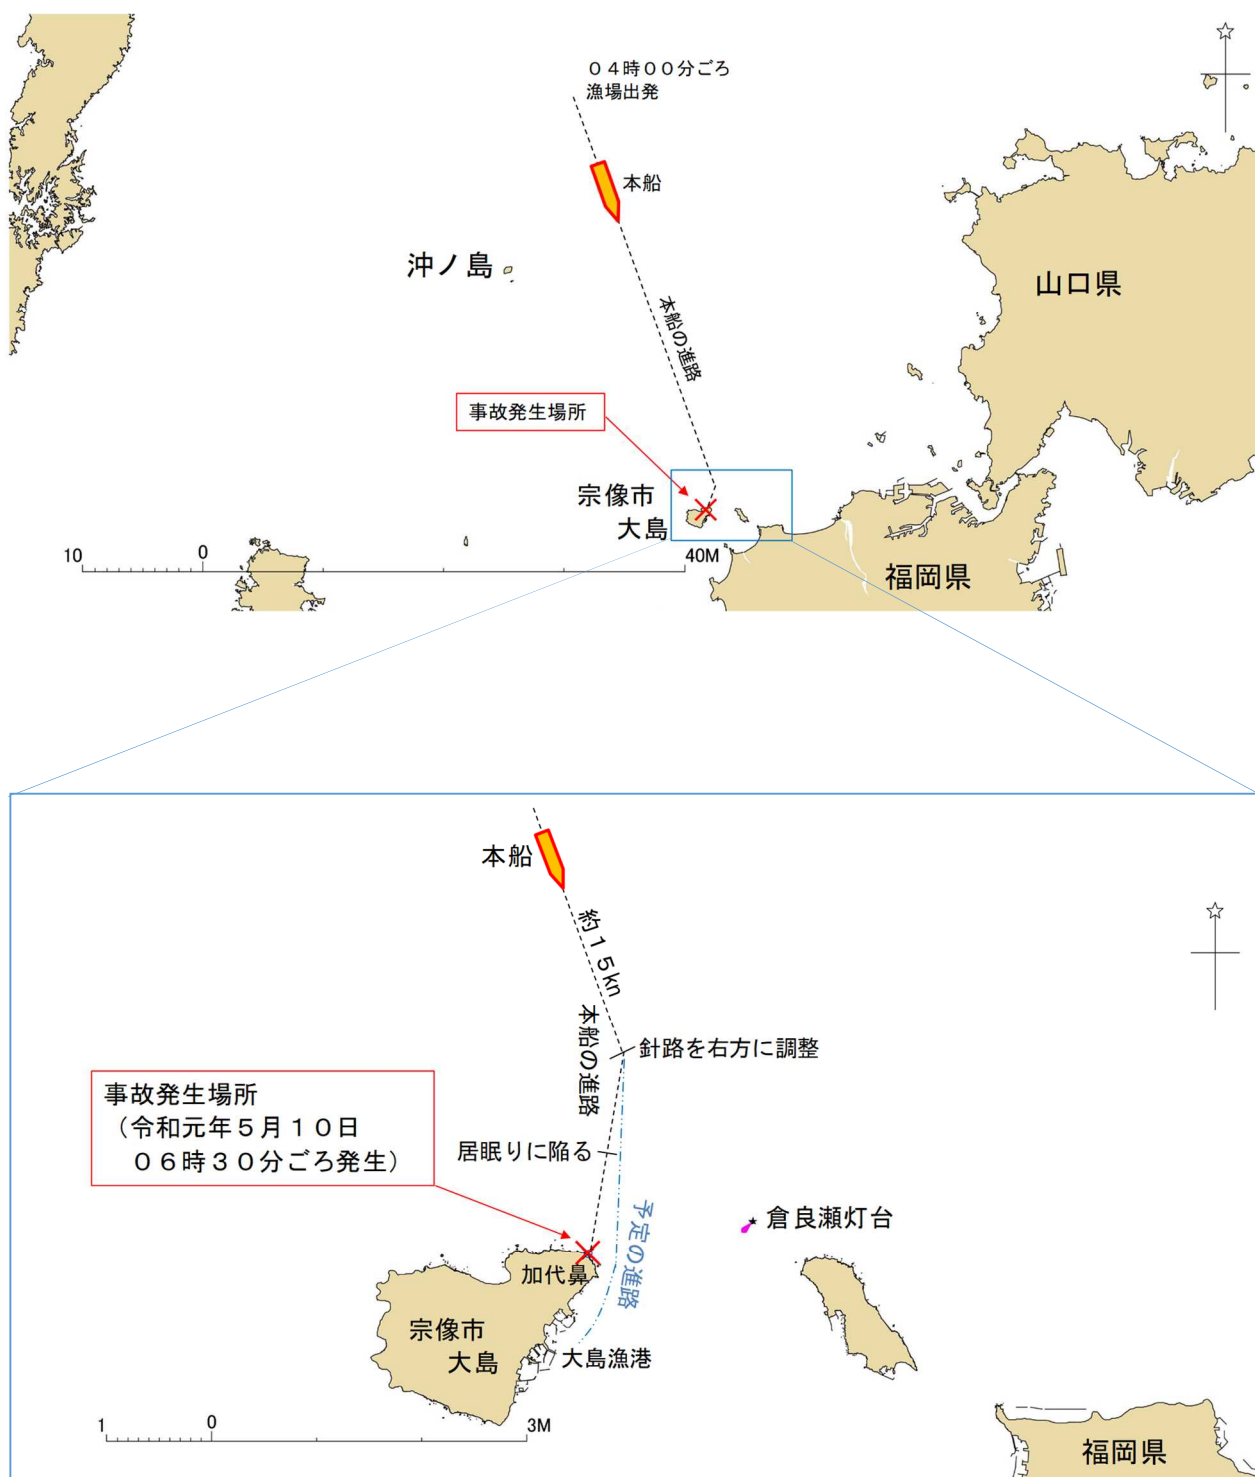
付図1 事故発生経過概略図

<p>路を右方に調整し、手動で向けた針路が保持される自動操舵モードとして航行を続けた。</p> <p>本船は、船長が自動操舵で航行しながら大島漁港に向くよう針路を適宜調整するつもりで航行を続けていたところ、加代鼻北方沖約1Mのところ船長が居眠りに陥り、06時30分ごろ加代鼻の浅瀬に乗り揚げた。</p> <p>船長は、衝撃を感じて乗り揚げたことに気付き、本船を後進させて自力で離礁した後、機関室内に浸水を認めたのでポンプで排水を開始するとともに知人の漁船に救助を求めた。</p> <p>本船は、来援した知人の漁船に横抱きされ、07時30分ごろ大島漁港に帰港した。</p> <p>(付図1 事故発生経過概略図、写真1 本船、写真2 船長の操船姿勢 参照)</p>
その他の事項	<p>本船の喫水は、船首約0.5m、船尾約1.2mであった。</p> <p>本船は、本事故前日である9日18時00分ごろ出港して21時00分ごろ漁場に到着し、翌10日04時00分ごろ帰航を開始するまでの間、約1時間30分を要するまき網漁の操業を3回行っていた。</p> <p>船長は、9日10時ごろから16時ごろまで睡眠をとっており、本事故前、睡眠不足は感じていなかった。</p> <p>船長は、ふだん、航行中に眠気を感じた際は、漂泊して操舵室内で横になったりするほか、コーヒーを飲んだりガムを噛んだりして眠気を払っていた。</p> <p>船長は、針路を右方に調整した際、予定より右方の針路となっていたが、居眠りに陥り、調整した針路のまま加代鼻に向かったと本事故後に思った。</p>
分析 乗組員等の関与 船体・機関等の関与 気象・海象等の関与 判明した事項の解析	あり なし なし <p>本船は、大島北方沖を航行中、船長が、自動操舵で、予定より右方の針路に調整した後、居眠りに陥り、加代鼻に向かって航行を続けたことから、加代鼻の浅瀬に乗り揚げたものと考えられる。</p> <p>船長は、航行中、操業後で疲労と眠気を感じていたが、港までの航程が僅かであり眠気を我慢できると思って操船を続けたことから、転針後、覚醒水準が低下して居眠りに陥った可能性があると考えられる。</p>

原因	<p>本事故は、本船が大島北方沖を航行中、船長が、自動操舵で、予定より右方の針路に調整した後、居眠りに陥り、加代鼻に向かって航行を続けたため、加代鼻の浅瀬に乗り揚げたものと考えられる。</p>
再発防止策	<p>今後の同種事故等の再発防止及び被害の軽減に役立つ事項として、</p>

<p>次のことが考えられる。</p> <ul style="list-style-type: none">・ 自動操舵とし、椅子に腰を掛けた姿勢で操船に当たる場合は、時々、椅子から立ち上がるなど、居眠り運航を防止する措置を採ること。・ 船長は、事故発生後、速やかに海上保安庁に通報すること。
--	--
