船舶事故調査報告書

事故種類	乗組員負傷
発生日時	平成31年3月2日 17時30分ごろ
発生場所	熊本県八代市八代港 八代港防波堤灯台から真方位067° 350m付近 （概位 北緯32° 31.4′ 東経130° 32.2′）
事故の概要	押船第五十七住若丸 ^{すみわか} 及びバージ東風 ^{とんぼう} は、押船列を構成して航行中、クレーンのバケット交換作業を行っていたところ、乗組員1人がバケットから転落して負傷した。
事故調査の経過	平成31年3月6日、本事故の調査を担当する主管調査官（長崎事務所）ほか1人の地方事故調査官を指名した。 原因関係者から意見聴取を行った。
事実情報 船種船名、総トン数 船舶番号、船舶所有者等 L×B×D、船質 機関、出力、進水等	A 押船 第五十七住若丸、413トン 137064、住若海運株式会社（A社） 29.97m×17.65m×7.53m、鋼 ディーゼル機関2基、2,942kW（合計）、平成12年10月26日 B バージ 東風、3,895トン なし、A社 107.88m×20.00m×7.00m、鋼 機関なし、平成13年（建造年）
乗組員等に関する情報	A 船長A 男性 64歳 四級海技士（航海） 免許年月日 昭和54年4月13日 免状交付年月日 平成27年1月14日 免状有効期間満了日 令和2年1月17日 航海士A ₁ 男性 40歳 四級海技士（航海） 免許年月日 平成28年12月19日 免状交付年月日 平成28年12月19日 免状有効期間満了日 令和3年12月18日 機関長A 男性 66歳 四級海技士（機関）

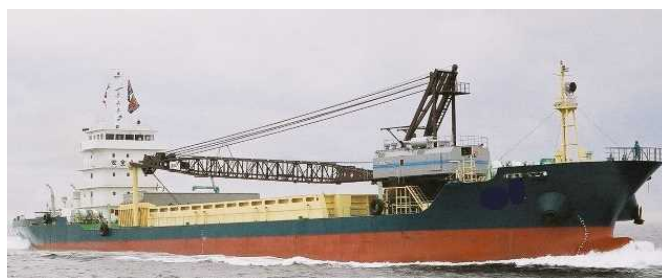
図1 A 船押船列の配置図（概略）

機関長Aは、土砂用バケット上端部から外された支持ワイヤの接続金具を石用バケットの上端部（甲板上高さ約4.6m）に接続する目的で、右舷船首部に格納された石用バケットの上に立っていたところ、開閉ワイヤが土砂用バケットから引き抜かれた際、振れ回る開閉ワイヤと接触し、とっさに開閉ワイヤを掴んでしがみついたものの、開閉ワイヤに振り回され、17時30分ごろ滑り落ちるようにして甲板上に転落した。
