# 船舶事故調査報告書

令和元年12月18日  
 運輸安全委員会（海事専門部会）議決  
 委員 佐藤 雄二（部会長）  
 委員 田村 兼吉  
 委員 岡本 満喜子

事故種類	乗組員死亡
発生日時	不明（令和元年5月3日 14時00分ごろ～16時20分ごろの間）
発生場所	岩手県久慈市小袖漁港北北西方沖 小袖港北防波堤灯台から真方位333°650m付近 （概位 北緯40°10.5′ 東経141°50.7′）
事故の概要	漁船第二十五長喜丸は、わかめ養殖用ロープの引揚げ準備作業中、船長が落水して溺死した。
事故調査の経過	令和元年5月8日、本事故の調査を担当する主管調査官（仙台事務所）ほか1人の地方事故調査官を指名した。 原因関係者からの意見聴取は、本人が本事故で死亡したため、行わなかった。
事実情報 船種船名、総トン数 船舶番号、船舶所有者等 L×B×D、船質 機関、出力、進水等	漁船 第二十五長喜丸、1.4トン IT3-54957（漁船登録番号）、久慈市漁業協同組合 7.37m(Lr)×2.15m×0.86m、FRP ガソリン機関（船外機）、80kW（動力漁船登録票による）、平成26年3月3日
乗組員等に関する情報	船長 男性 69歳 一級小型船舶操縦士・特殊小型船舶操縦士・特定 免許登録日 昭和52年4月21日 免許証交付日 平成30年7月24日 （令和6年5月29日まで有効）
死傷者等	死亡 1人（船長）
損傷	なし
気象・海象	気象：天気 晴れ、風向 南、風力 3 海象：波高 約0.5m、水温 約12℃
事故の経過	本船は、船長が1人で乗り組み、わかめ養殖用ロープを引き揚げて小袖漁港内で天日干しする旨を家族に伝え、令和元年5月3日14時00分ごろ同漁港を出港した。 船長の家族は、16時ごろになっても船長が帰らないことを心配し、自宅からわかめ及びほたて養殖施設（以下「本件施設」という。）内に停泊する本船を双眼鏡で確認したところ、人影が見当たらず

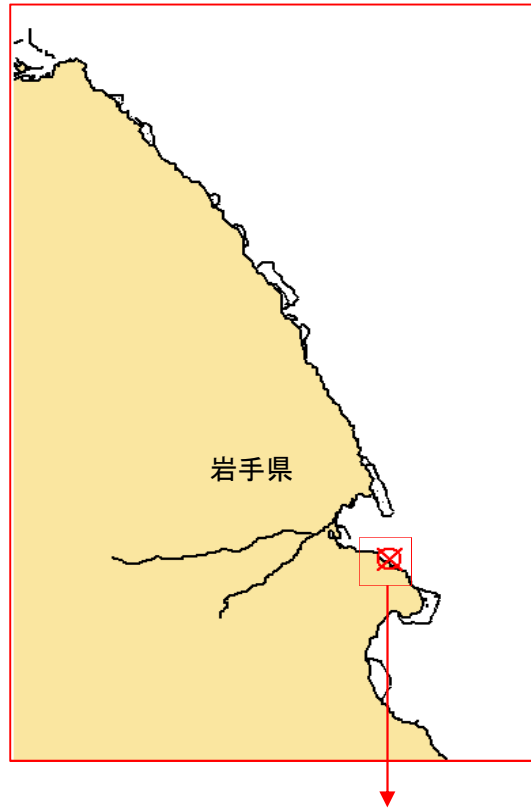
付図1 事故発生場所概略図

僚船船長は、本船が、4列目陸岸寄りのわかめ養殖用ロープ（以下「本件桁」という。）に、船首を北東方に向け、係留索1本が右舷船尾のたつから伸びて本件桁の南西端付近に係止され、船外機がチルトダウンされた状態で停止し、本件桁と平行に係留されているのを認めた。

僚船船長は、本船に向けて航行していた際、本件施設内に青色の物体が海面に浮いているのを認めていたので、本船の船首方30m付近に見える同物体に接近したところ、うつ伏せ状態で浮かんでいる船長であることが分かり、16時40分ごろ漁師仲間と協力して船長を僚船の船上に引き揚げた。
