船舶事故調査報告書

事故種類	転覆
発生日時	令和元年10月23日 09時15分ごろ
発生場所	三重県尾鷲市桃頭島南南西方沖 桃頭島灯台から真方位213° 500m付近 （概位 北緯34° 03.4′ 東経136° 15.5′）
事故の概要	漁船柱掛丸は、甲板上で定置網の投錨作業中転覆し、作業員が落水して溺死した。
事故調査の経過	令和元年10月25日、本事故の調査を担当する主管調査官（横浜事務所）ほか1人の地方事故調査官を指名した。 原因関係者から意見聴取を行った。
事実情報 船種船名、総トン数 船舶番号、船舶所有者等 L×B×D、船質 機関、出力、進水等	漁船 柱掛丸、2.4トン ME5-13838（漁船登録番号）、個人所有 11.10m (Lr) × 2.66m × 0.79m、FRP 機関なし、不詳
乗組員等に関する情報	船団長 男性 55歳 一級小型船舶操縦士・特殊小型船舶操縦士・特定 免許登録日 平成20年4月28日 免許証交付日 令和元年11月25日 （令和6年11月24日まで有効） 作業員A 男性 85歳 海技免状等 なし
死傷者等	死亡 1人（作業員A）
損傷	なし
気象・海象	気象：天気 晴れ、風向 北北西、風力 2 海象：うねり 波高約1m、水温 15℃
事故の経過	本船は、作業員Aほか4人が乗り、船団長及び乗組員1人が乗り組んだ動力船（以下「動力船A」という。）及び船長（以下「船長B」という。）が1人で乗り組んだ動力船（以下「動力船B」という。）と船団（以下「本件船団」という。）を組み、定置網を固定する錨の補修目的で、令和元年10月23日07時30分ごろ桃頭島南南西方沖に向けて三重県尾鷲市天満浦漁港を動力船Bにえい航されて出港した。

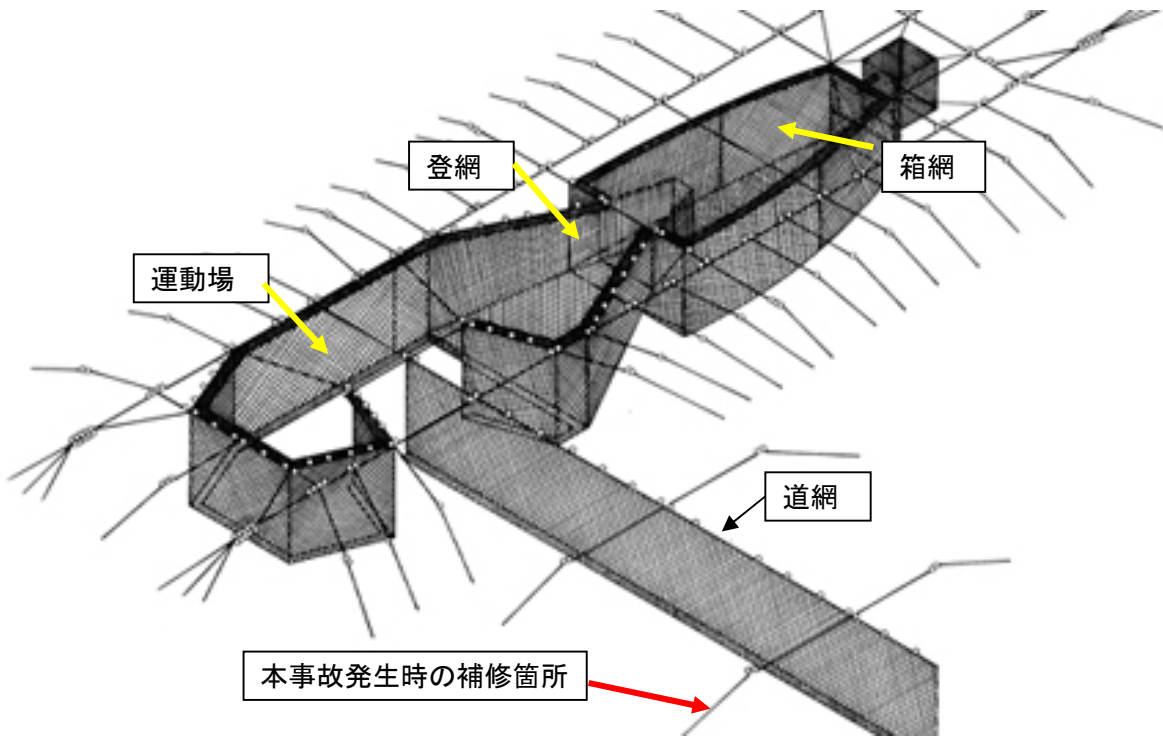
付図2 定置網構造図

<p>その他の事項</p>	<p>本船は、定置網や錨の補修作業を実施するときのみに使用され、ふだんの漁獲物の収穫には動力船が使用されていた。</p> <p>本事故が発生した周辺海域の底質は岩盤であり、定置網を固定する錨は袋網に岩を入れたものが使用されていた。</p> <p>錨の作製方法は、昔から本船と同様の方法が実施されており、漁業</p>

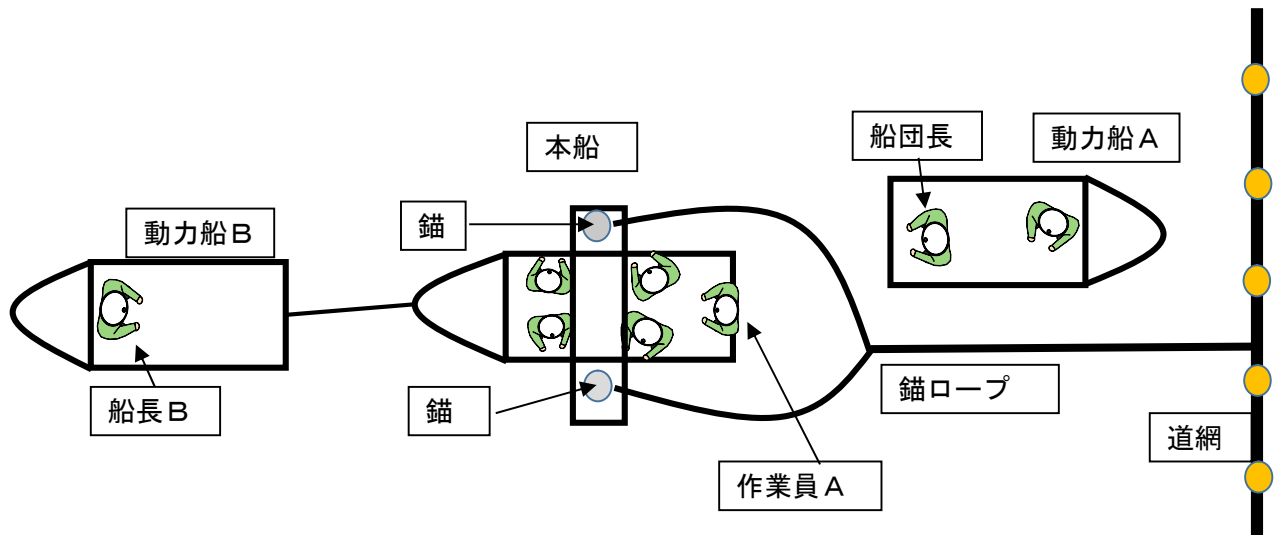
付図3 船団の位置図

<p>関係員に代々受け継がれてきた方法であったが、作業手順書は無く、現場でそれぞれ伝授されてきた。</p> <p>船団長は、本船が転覆したとき、動力船Aと本船の距離が約50m、動力船Bと本船の距離が約20mで、作製された錨の状態を確認できなかった。</p> <p>作業員3人は、本船が転覆した際、すぐに海面上に浮上したが、右舷側にいた1人は、本船の下に入って直ちに浮上できず、数十秒もがいた後に浮上したが、作業員Aはさらに数十秒後に浮上したものの意識不明の状態であった。</p> <p>作業員は、外網に錨が引っ掛かった事に気付いたが、外網を切断する要領を思いつかなかった。</p> <p>作業員は、全員救命胴衣を着用していた。</p> <p>船団長は、約30年前から本件船団で定置網漁に従事し、作業員Aは、約15年前から本件船団で作業員として乗船していた。</p> <p>作業員Aは、持病等無く、本事故当時、健康状態は良好であった。</p>
<p>分析</p> <p>乗組員等の関与 船体・機関等の関与 気象・海象等の関与 判明した事項の解析</p>	<p>あり</p> <p>あり</p> <p>なし</p> <p>作業員Aは、溺死した。</p> <p>本船は、桃頭島南南西方沖において、定置網の錨の投入作業中、船団長の合図で一斉に両舷の錨を投入したところ、右舷側より投入した錨が外網に引っ掛かった際、船団長の指示を受けられず、作業員が、外網を切断する手順を思いつかなかったことから、直ちに外網を切断することができず、船体が右舷側に傾いて錨用の石が右舷側に転がり、転覆したものと考えられる。</p> <p>作業員Aは、本船が転覆した際、本船の下に入り込んだことから、海面上に浮上できず、溺死したものと考えられる。</p>
<p>原因</p>	<p>本事故は、本船が、桃頭島南南西方沖において、定置網の錨の投入作業中、船団長の合図で一斉に両舷の錨を投入したところ、右舷側より投入した錨が外網に引っ掛かった際、船団長の指示を受けられず、作業員が、外網を切断する手順を思いつかなかったため、直ちに外網を切断することができず、船体が右舷側に傾いて錨用の石が右舷側に転がり、転覆したものと考えられる。</p>
