船舶事故調査報告書

事故種類	乗揚
発生日時	令和2年3月1日 11時07分ごろ
発生場所	岡山県倉敷市水島港検疫錨地西方沖 水島港西1号防波堤灯台から真方位220° 2.2海里（M）付近 （概位 北緯34° 26.4′ 東経133° 42.3′）
事故の概要	貨物船DONAU Kは、左転して南進中、浅所に乗り揚げた。 DONAU Kは、船尾船底部外板に擦過傷を生じた。
事故調査の経過	令和2年3月11日、本事故の調査を担当する主管調査官（広島事務所）ほか1人の地方事故調査官を指名した。 原因関係者から意見聴取を行った。
事実情報 船種船名、総トン数 船舶番号、船舶所有者等 L×B×D、船質 機関、出力、進水等	貨物船 DONAU K（ケイマン諸島籍）、33,126トン 9615755（IMO番号）、SILVER MILD MARITIME S.A.（船舶所有者）、ケイラインローローバルクシップマネージメント株式会社（船舶管理者） 197.00m×32.26m×18.10m、鋼 ディーゼル機関、8,630kW、2012年6月1日
乗組員等に関する情報	船長（中華人民共和国籍） 男性 47歳 船長免状（中華人民共和国発給） 交付年月日 2018年8月31日 （2023年8月31日まで有効） 締約国資格受有者承認証 船長（ケイマン諸島発給） 交付年月日 2019年8月5日 （2023年8月31日まで有効） 水先人A 男性 65歳 内海水先区一級水先人水先免状 免許年月日 平成22年6月25日 免状交付年月日 平成27年6月1日 有効期間満了日 令和2年6月24日
死傷者等	なし
損傷	船尾船底部外板に擦過傷
気象・海象	気象：天気 晴れ、風向 東北東、風力 2、視界 良好 海象：海上 平穏、潮汐 上げ潮の中央期、潮流 西流約2ノット

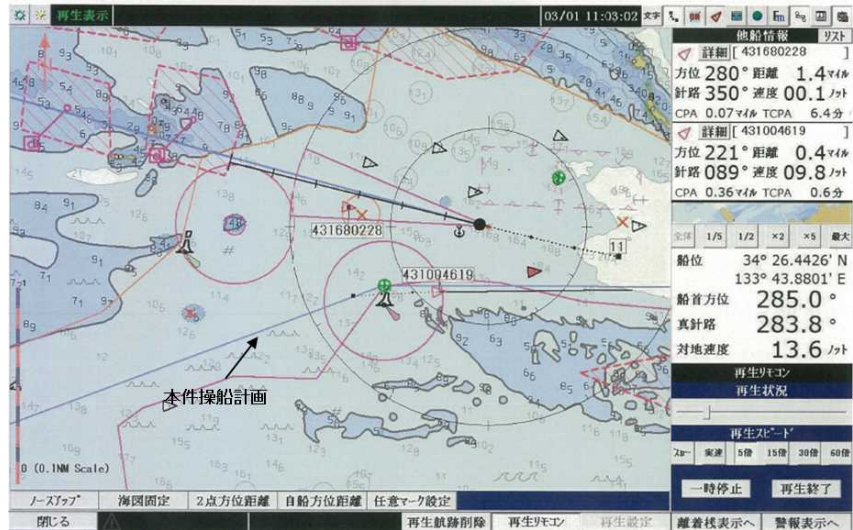
図1 本件タブレットの画面

<p>として右舵10°に続き右舵一杯を取って針路194°とした。</p> <p>水先人Aは、11時07分ごろ船底から異音を聞き、浅所に乗り揚げたと判断して船長にバラスタンの測深を行うよう助言し、本船を南南西進させた。</p> <p>水先人Aは、11時08分ごろ海上保安庁からVHFで海図上の水深4.1mにかなり近づいており、何かあれば通報されたいとの連絡を受け、水先人AはVHFでバラスタンを確認している旨の説明を行った。</p> <p>本船は、11時50分ごろ香川県丸亀市手島西方沖に投錨した。 (付図1 航行経路図、付図2 航行経路図(拡大)、付表1 本船のAIS記録(抜粋)、写真1 本船の損傷状況 参照)</p>
<p>その他の事項</p>	<p>本船の喫水は、船首約4.7m、船尾約6.8mであった。</p> <p>本船は、軽荷状態の全速力における左舵一杯時の旋回横距^{*1}は300m、旋回縦距^{*2}が540mであった。</p> <p>備讃瀬戸西部の交通としては、法定航路への入航及び出航のほか、水島港から塩飽諸島の北側の海域を経て香川県三豊市三崎に至る交通があり、備後灘航路第7号灯浮標を中心に収斂、交差する流れがある。</p> <p>水先人Aは、パイロットインフォメーションカードを用いて水島港出港から水島航路、備讃瀬戸北航路を経由し来島海峡を通峡して大分県大分市関埼東方沖に至る航海計画(以下「事前説明時の航海計画」という。)を説明した後、船長が三原瀬戸航行の経験があることを聞き、水先時に三原瀬戸を航行することの了承を船長から得た。</p> <p>水先人Aは、船長から三原瀬戸航行の承認を得た際、三原瀬戸から水島港に入港する際は本件海域を航行することが多いので、船長に本件海域の航行経験があると思い、本件海域の航海計画についての説明は行わなかった。</p> <p>水先人Aは、水先時に本件海域を経て三原瀬戸を航行することにより、水島航路、備讃瀬戸北航路を航行して来島海峡を航行する場合に比べ、来島海峡を航行する際の時間調整をする必要がなく航海時間が約25分短縮でき、水島港から本件海域を経て三原瀬戸を航行して関埼に至る航海計画を2月29日に作成していた。</p> <p>水先人Aは、本件タブレットに操船計画(以下「本件操船計画」という。)を入力していた。(図1参照)</p>

水先人Aは、錨泊船Aが本船の左舷側を通過した直後に本件操船計画に基づいて進路を修正して航行するべきだったと本事故後に思った。

本件タブレットは、時間表示に本件タブレットのコンピュータ時計の時間を表示しており、AISの時間より遅れていた。

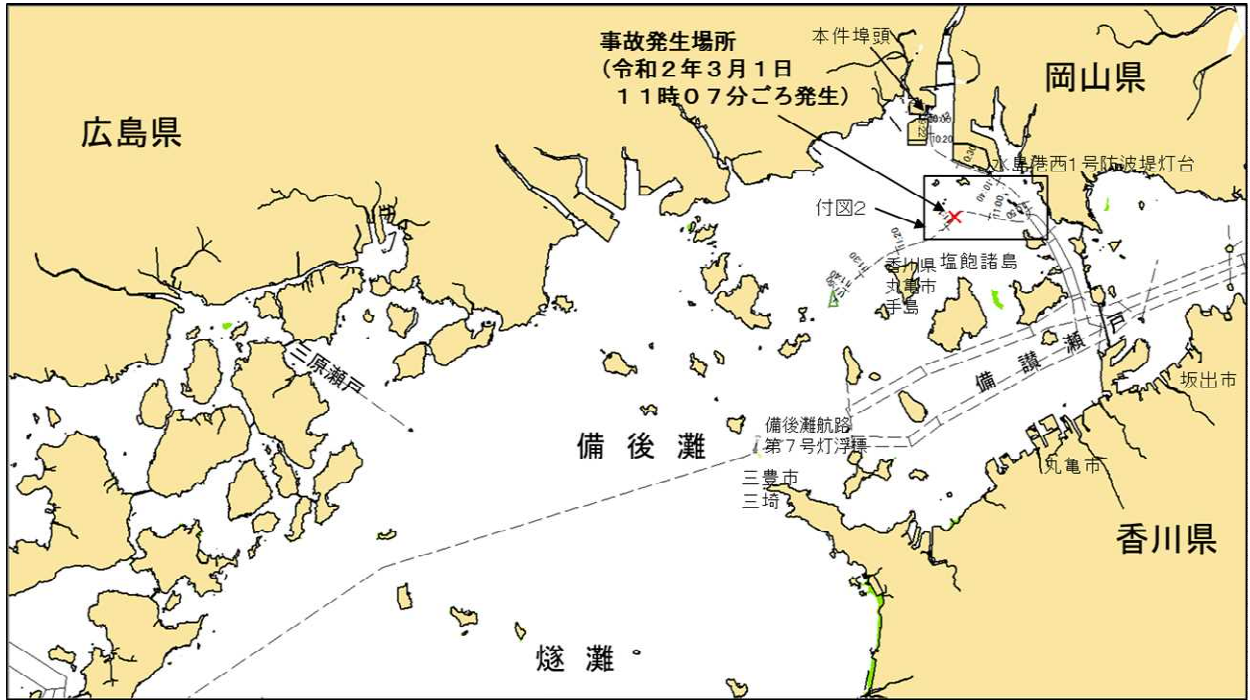
付図1 航行経路図

<p>船体・機関等の関与 気象・海象等の関与 判明した事項の解析</p>	<p>なし なし</p> <p>本船は、本件海域を西進中、水先人Aが、錨泊船Bと沖ノ石間の距離を測定して航行できると思い、錨泊船Bを左舷側に見て通過直後に左舵20°から左舵一杯を取り、周囲の状況を確認する目的で一時的に舵を中央に戻して再び左舵20°を取り、回頭が緩慢になったことから、沖ノ石を回避中に浅所に乗り揚げたものと考えられる。</p> <p>水先人Aは、錨泊船Aとの横距離を取ろうと思い、針路を右に5°取り284°として航行したことから、本件東航船の左舷側を通過するころ、錨泊船Bを左舷船首方至近に見るようになり、錨泊船Bと接近する恐れがあると感じ、本件操船計画によらず錨泊船Bを左舷側に見て航行したものと考えられる。</p>
<p>原因</p>	<p>本事故は、本船が、本件海域を西進中、水先人Aが、錨泊船Bと沖ノ石間の距離を測定して航行できると思い、錨泊船Bを左舷側に見て通過直後に左舵20°から左舵一杯を取り、周囲の状況を確認する目的で一時的に舵を中央に戻して再び左舵20°を取り、回頭が緩慢になったため、沖ノ石を回避中に浅所に乗り揚げたものと考えられる。</p>
<p>再発防止策</p>	<p>今後の同種事故等の再発防止に役立つ事項として、次のことが考えられる。</p> <ul style="list-style-type: none"> ・水先人は、運動性能に余裕のある操船を行うこと。 ・水先人は、船長の航行海域の経験に関わらず、船長に対して航行する水先の航海計画の説明を行い、船長の了承を得ること。 ・水先人は、避航の目的で一時的に操船計画から離れても、避航後は直ちに操船計画に従って航行すること。 ・船長は、航海中、水先に疑問がある場合には水先人に航行意図を確認すること。
