船舶事故調査報告書

船種 船名 漁船 唯丸
漁船登録番号 ON3-24699
総トン数 4.9トン

事故種類 乗揚
発生日時 令和2年4月4日 08時23分ごろ
発生場所 沖縄県宮古島市池間島北方沖（八重干瀬）
池間島灯台から真方位008° 8.2海里（M）付近
（概位 北緯25° 04.4′ 東経125° 15.4′）

令和2年10月28日
運輸安全委員会（海事専門部会）議決
委員 佐藤 雄二（部会長）
委員 田村 兼吉
委員 岡本 満喜子

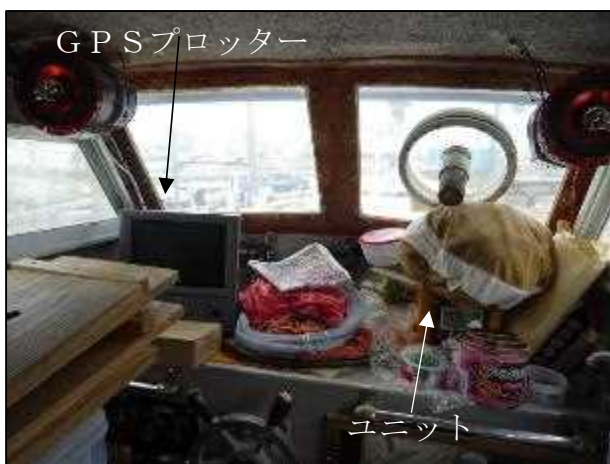
写真5 操舵室前部

- ① 本船は、操舵室前部に設置されたGPSプロッターとオートパイロットコントロールユニット（以下単に「ユニット」という。）が接続されており、GPSプロッター画面に表示される海図上にカーソルを目的地に合わせて位置を登録し、ユニットのモードボタンを押すと本件オートパイロットのNAVモードが使用できる状態になる。（写真5～7参照）
- ② 船長の口述によれば、本船のGPSプロッター画面は、浅瀬など危険な海域を、赤色の実線（以下「赤線」という。）で表示しており、八重干瀬のさんご礁群の周りも赤線で表示されていた。

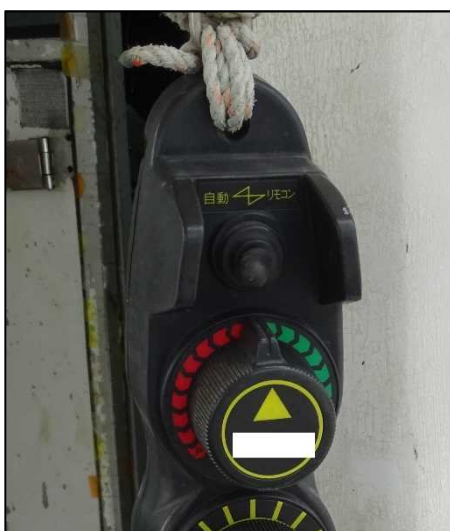
写真8 遠隔管制器

本件オートパイロットの製造担当者の口述及び取扱説明書によれば、本件オートパイロットには、NAVモードとオートモードがあり、NAVモードは、GPSプロッター画面で設定した目的地に向けて自動に針路の補正を行いながら航行し、オートモードは、登録された船首針路を保持して航行する。また、舵輪を中立から 12° 以上回転させた場合や遠隔管制器のダイヤルが回された場合又はモードスイッチが「リモコン」になっていた場合に解除される。(写真8参照)
